REPORTAGE CHANTIER

Rénovation d'une maison familiale en pisé La chapelle de la Tour (38)

___ Zoom sur : La rénovation pisé _____

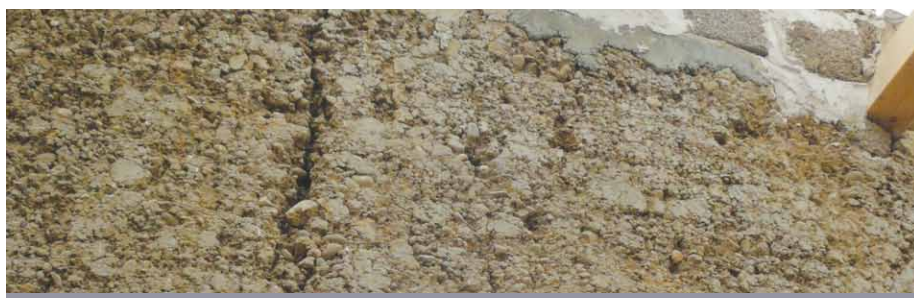
Un examen de visu a été réalisé permettant de relever les fissures superficielles et structurelles. Après la dépose de la toiture existante de la partie grange, une faiblesse du pisé a été détectée au niveau des pignons et des arases des murs.

Fissure verticale détectée au niveau des arases des murs

« Sur cette opération, il semblerait qu'il y ait eu utilisation de pisé issu de deux qualités de terres différentes. La terre utilisée sur la partie grange en partie haute des murs est de moins bonne qualité et a beaucoup souffert. C'est pourquoi un renforcement de ces parties doit être réalisé afin de garantir la stabilité du bâti dans le temps. »

Après la dépose puis la pose de la nouvelle charpente, la reprise des arases des murs pignon et de refend est réalisée sur les parties très abimées.

Un renfort en acier galvanisé est posé en pourtour des arases des murs de refend sous les pannes. Les arases sont refaites en béton de terre avec ciment prompt

(ciment naturel ayant de bonnes proportions de calcaire et d'argile) de marque Vicat. Des câbles en acier anodisé sont mis en place entre la panne de faîtage et la panne sablière puis tendus. Ces câbles métalliques viennent consolider la structure du mur. Un coffrage est effectué sur chaque pignon pour accueillir le béton de terre.

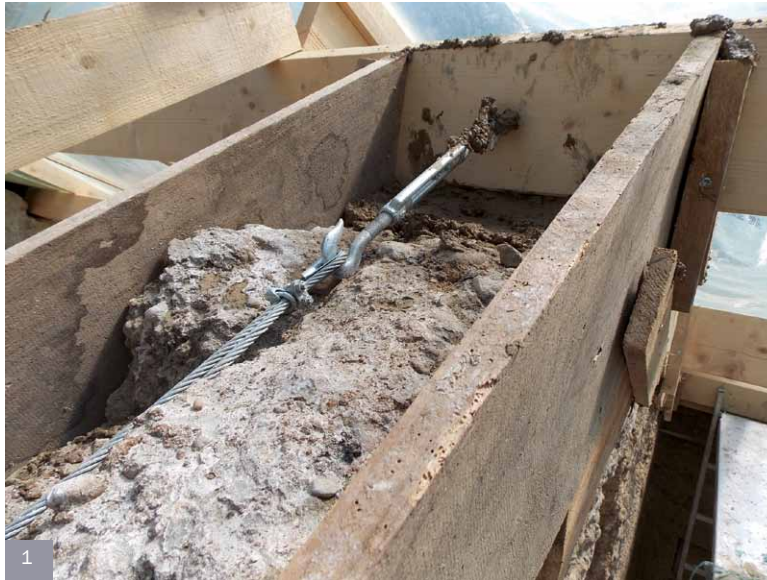
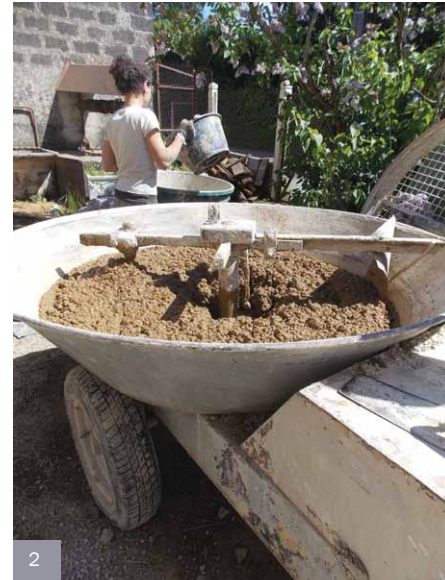
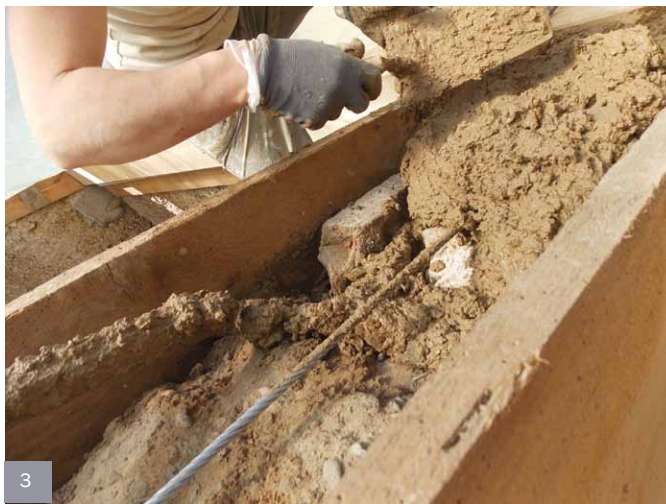
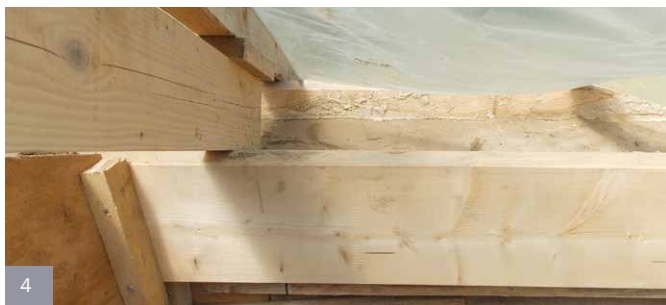
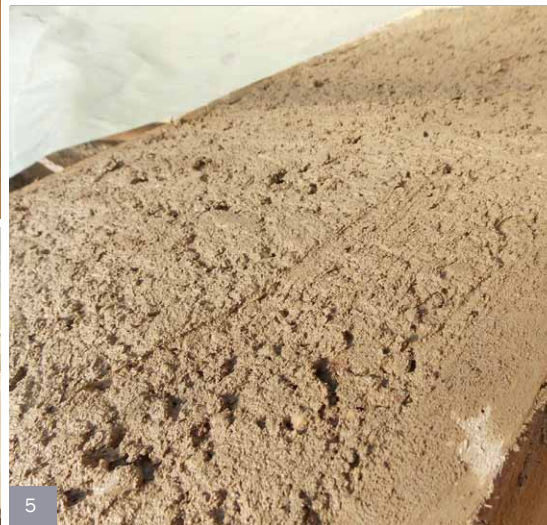
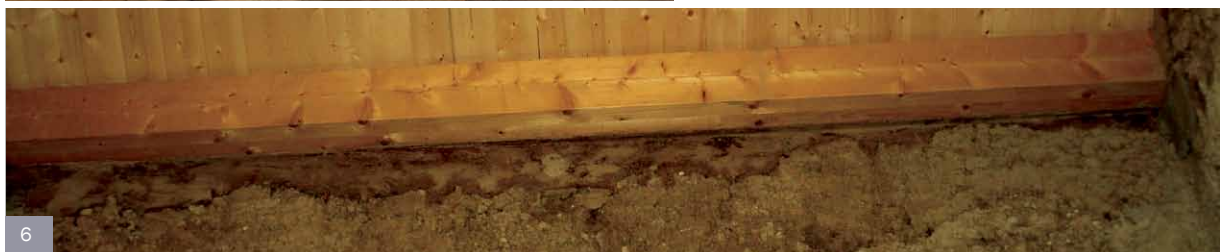
1: Câble tendu au niveau de la panne faitière.
Coffrage du pignon pour le béton de terre.
2 : Malaxeur du béton de terre.
3 : Remplissage des coffrages par le béton de terre.
4 : Reprise des arases des murs de refend.
5 : Finition du béton de terre.
6 : Aperçu du béton de terre après décoffrage.

« Le câble qui relie la panne sablière et la panne de faitage permet de répartir les charges et d'éviter l'écartement des murs. »

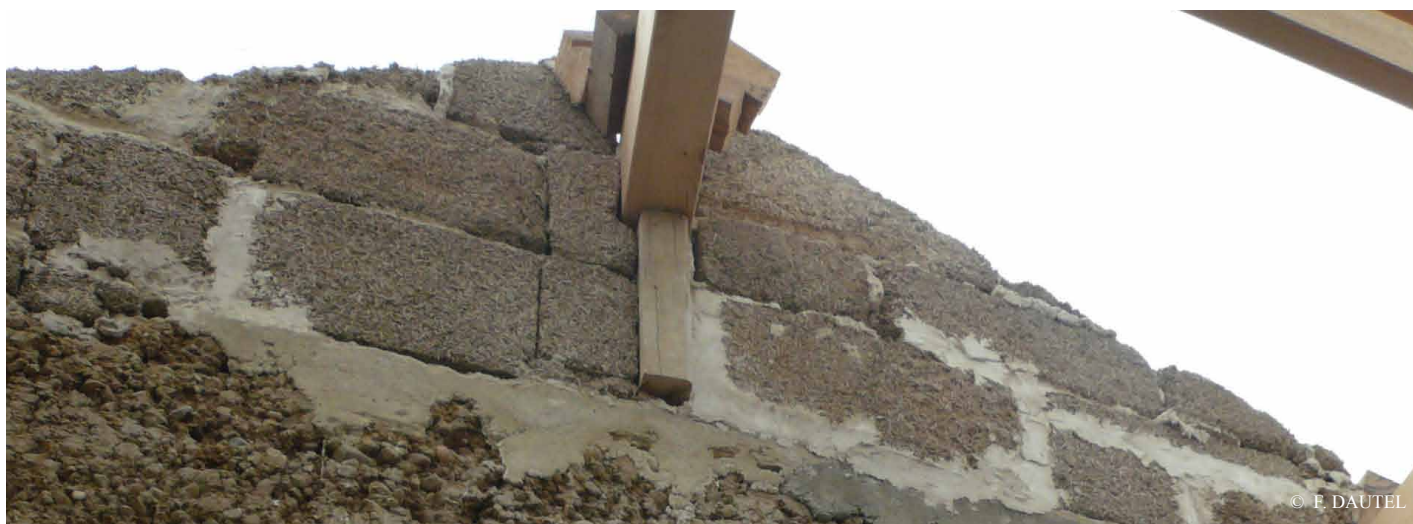
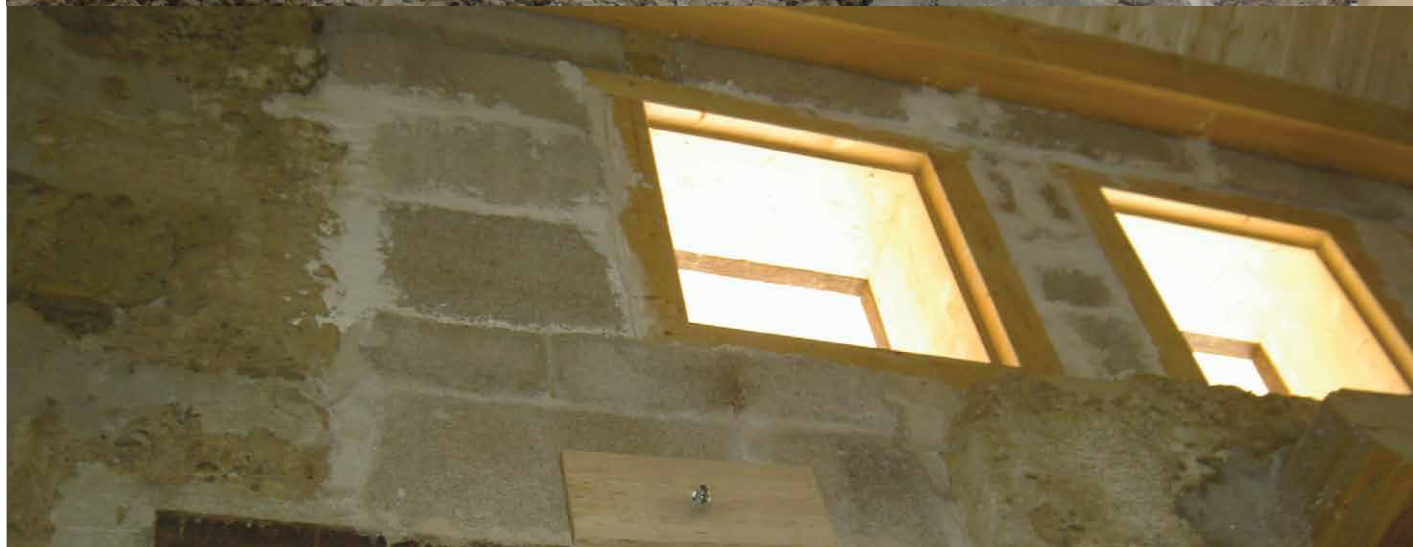
Sur les parties structurelles fortement dégradées, le mur pisé est remplacé par des blocs de chanvre de marque « Chanvriblocs » qui permettent une facilité de pose et un gain de temps tout en garantissant une bonne performance du mur.

Mise en place de blocs de « chanvribloc » permettant facilité de pose et gain de temps.

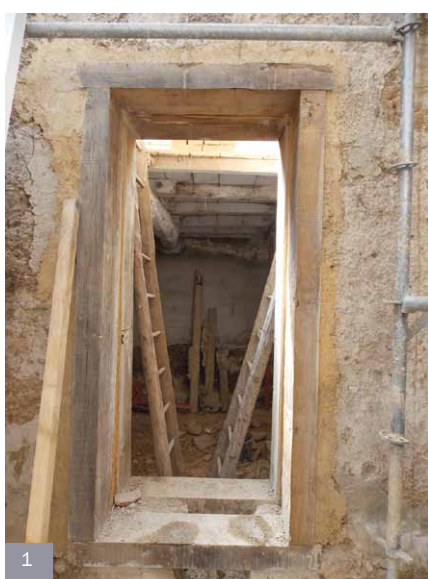
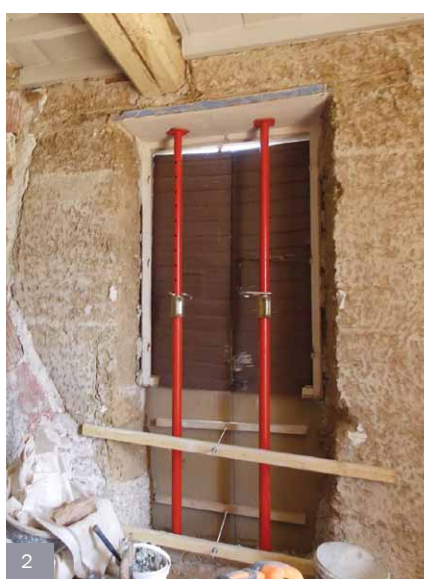
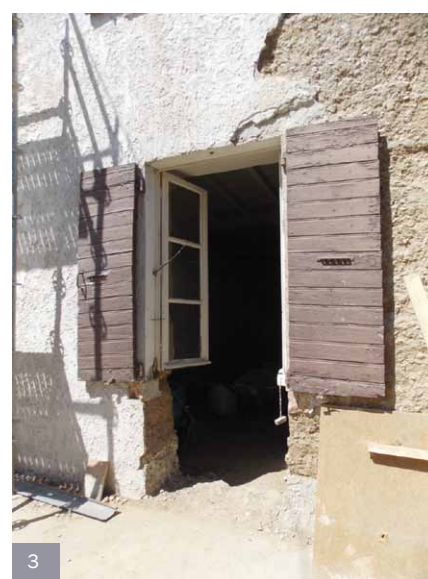
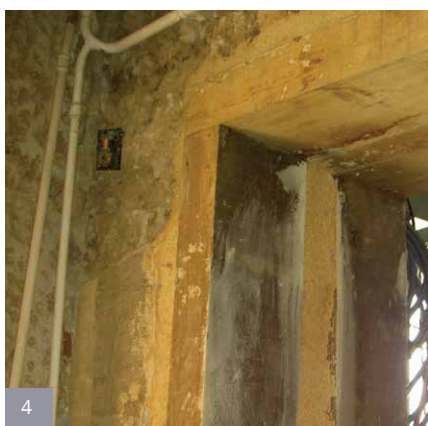
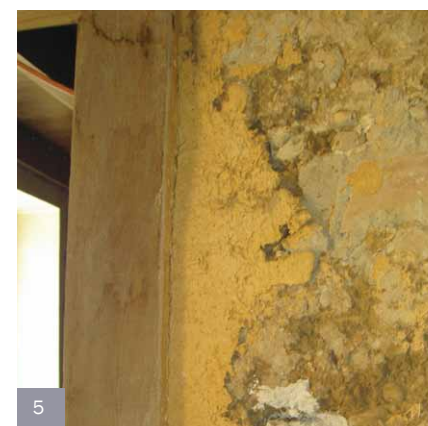
1 : Percé d'une ouverture entre la partie habitation et grange
2 et 3 : Agrandissement des fenêtres.
4 : Deux montants posés l'un après l'autre
5 : Enduit de calfeutrage venant fixer et solidifier la structure

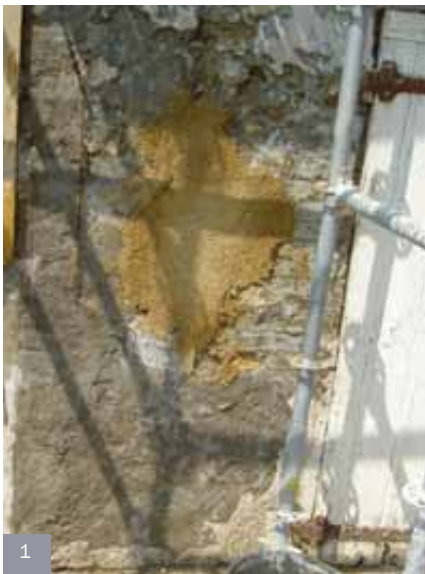
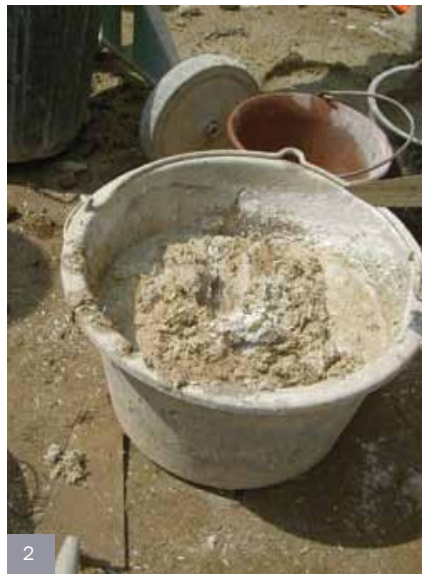
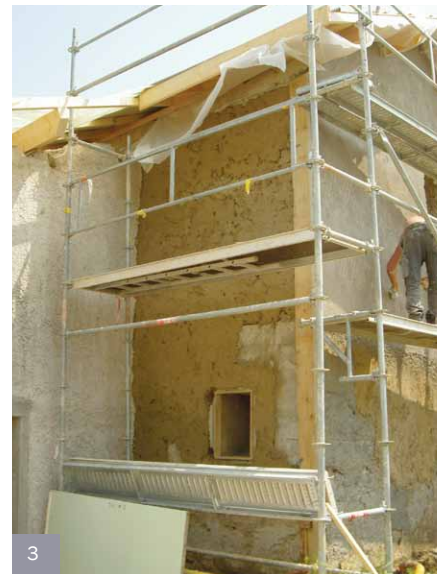
1 : Enduit renformi appliqué sur les aspérités de la surface 2 : Préparation du renformi 3 : Façade Nord fortement abimée par l'enduit ciment et entièrement recouverte d'enduit renformi

« Sur l'habitation, le décrouitage s'est plutôt bien déroulé. L'enduit était adapté au support et s'enlevait facilement laissant apparaître le pisé lisse et en bon état. Sur la partie grange, l'opération s'est révélée plus compliquée. L'enduit, constitué de ciment, était difficile à extraire et certaines parties, gorgées d'eau, étaient très abimées. »

L'opération de renformi consiste à venir appliquer sur les aspérités du mur un mélange de terre, de chaux et de chanvre afin de réaliser la planéité du mur.

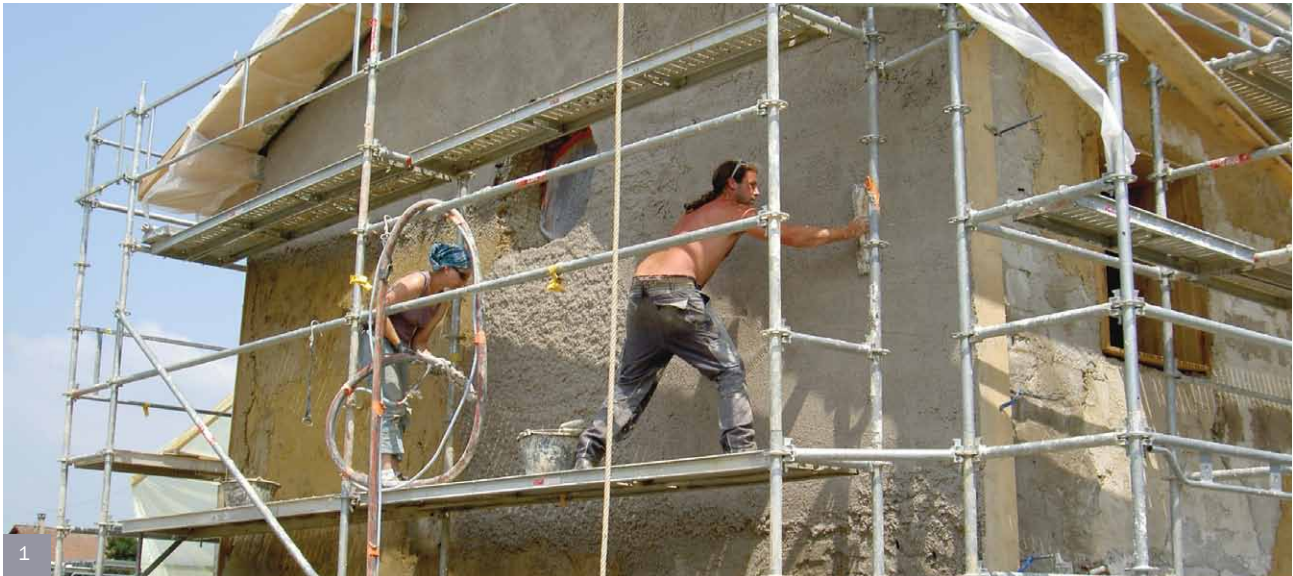
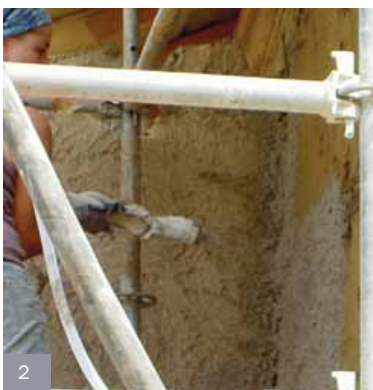
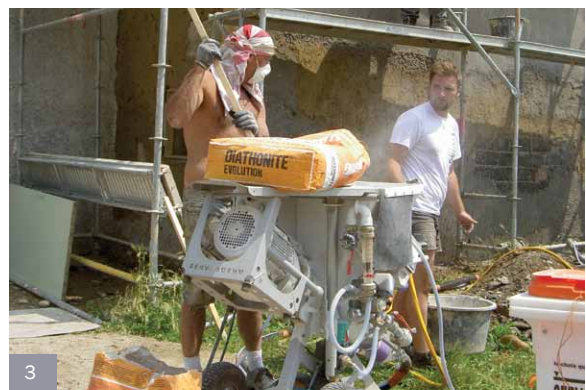
- 1 : Projection et aplanissement de l'enduit
- 2 : Projection de l'enduit
- 3 : Préparation du mélange à partir des sacs de Diathonite
