MARSEILLE
20 OCTOBRE 2023

Rénovation globale de la Madeleine

Rénovation énergétique globale et améliorations architecturales

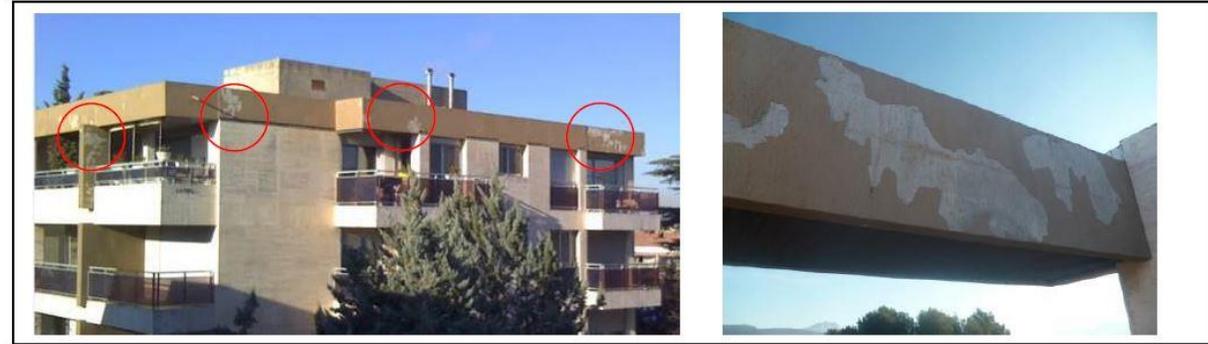
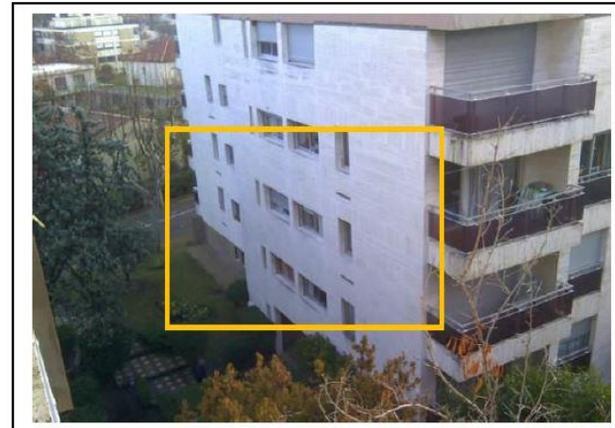
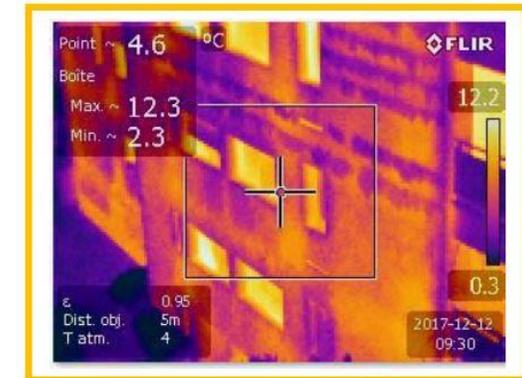
Le bâtiment présente une façade en travertin qui nécessite une rénovation

Les toitures terrasses sont d'origine (1962) , non isolées, avec de nombreux points d'infiltration

Nettoyage et hydrofugeage des façades en pierre

Isolation toitures terrasses
+ pose de garde corps de sécurité

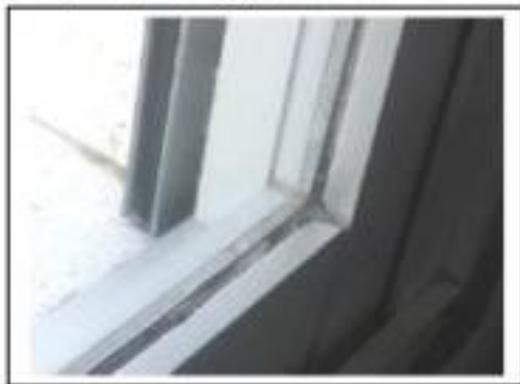
Baies vitrées :

90% sont d'origines,
coulissantes à cadre métallique

Remplacement, d'intérêt général,
de toutes les fenêtres et portes fenêtres
en simple vitrage et cadre Alu d'origine

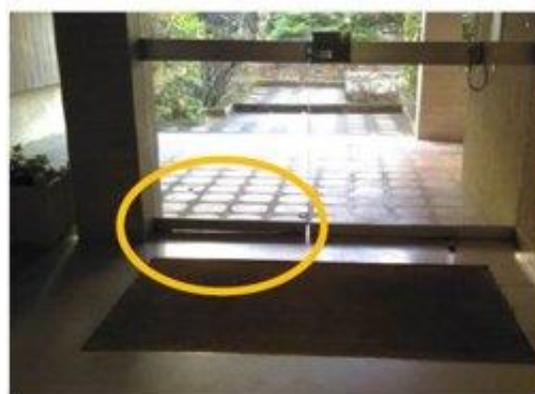
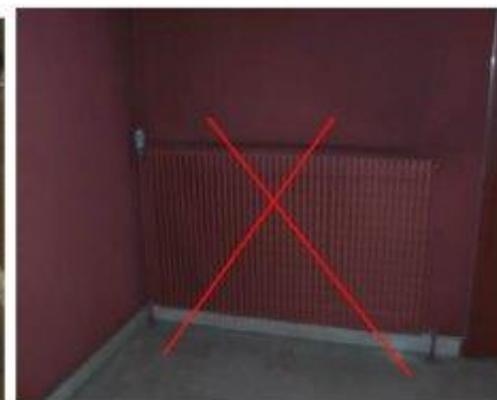
Planchers bas

Les planchers sur parking collectif, caves et surplomb extérieur ne sont pas isolés.

Isolation des planchers bas sur extérieur (surplomb du 1^{er}
étage) et des planchers bas et sur sous sol
(caves et parking collectif)

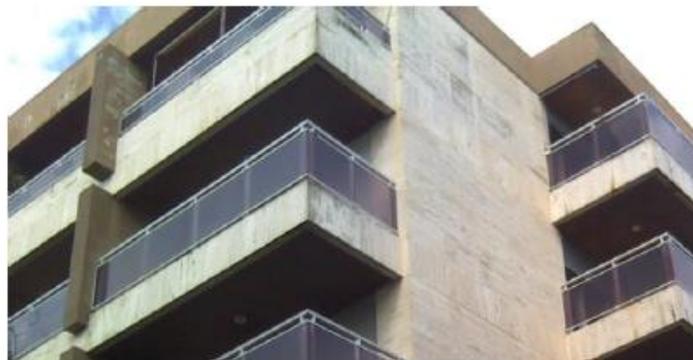
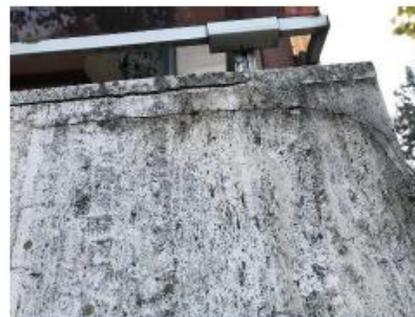
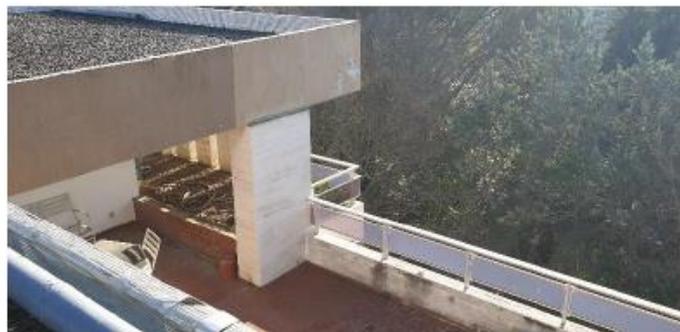
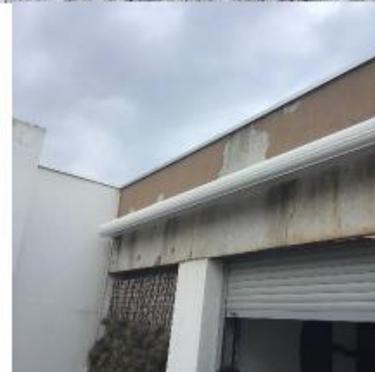
Façades :

Mousse et infiltrations d'eau sur les pierres de façades, éclats sur les peintures

Travaux : nettoyage & hydrofugeage de pierres - reprise des éclats, et des enduits

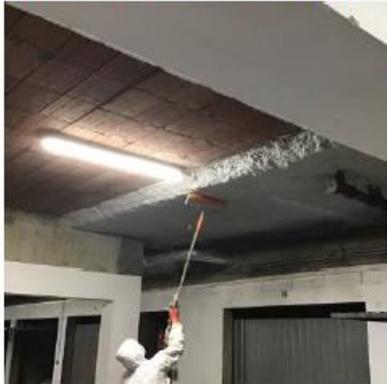
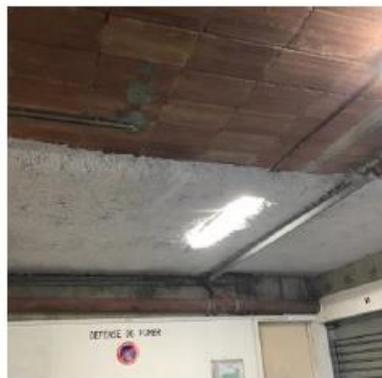
Planchers bas non isolés , lambris abîmés

Planchers bas locaux non chauffés non isolés – isolation R=3.

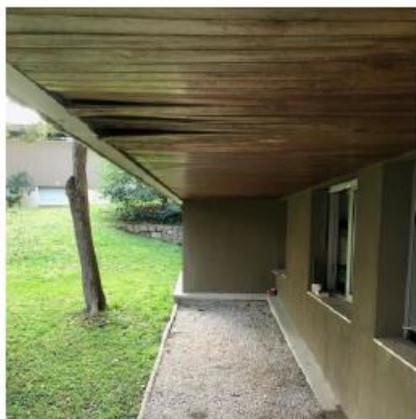
Planchers bas sur extérieur isolation R=3

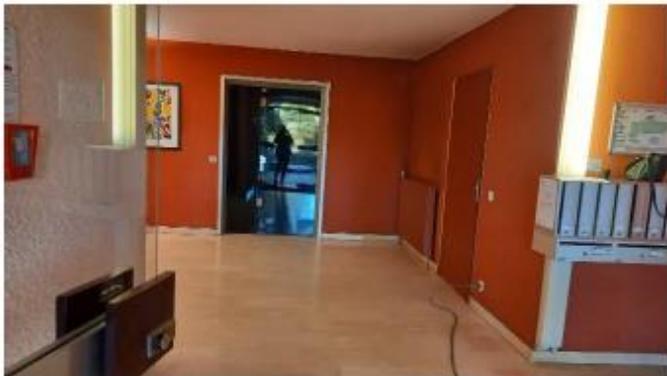
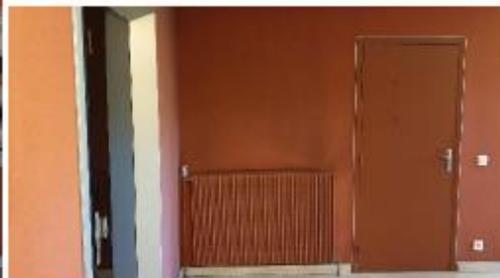
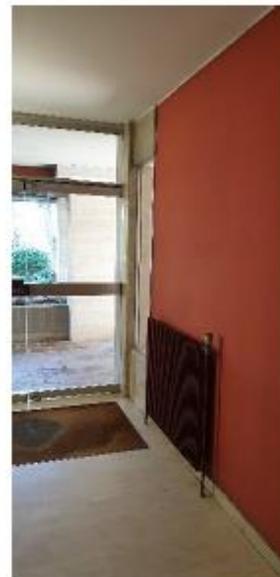
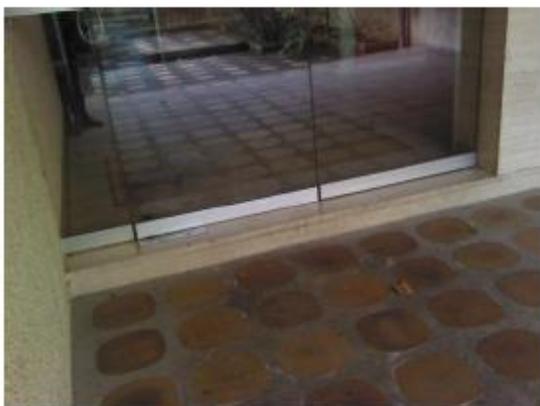
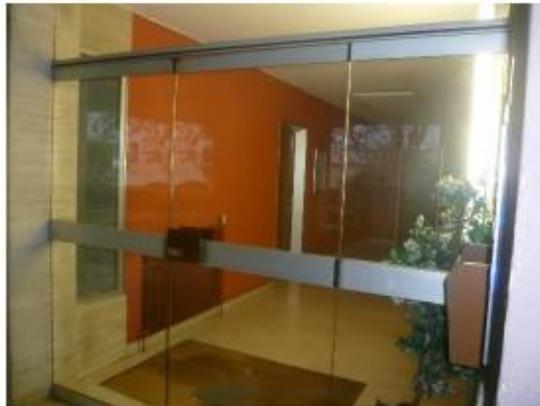
Rénovation des halls

Portes fenêtres non étanches à l'air, plafond non isolé, radiateur dans le hall, boîtes ax lettres non conformes
