L'interview

La conduite de projet

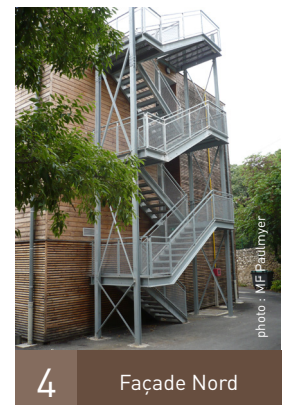
4 Façade Nord

- **Choix constructifs / Matériaux** : Le bardage du soubassement est un lattis bois posé en applique ; il s'avère que certains usagers y jettent des déchets (mégots de cigarettes, etc.) ce qui peut endommager le pare pluie.

- ↳ **Si c'était à refaire** : Modifier certains espaces communs, notamment pour avoir une plus grande salle commune - Repenser les lattis en bas de façades - Ne pas supprimer le budget de suivi surtout les 2 premières années - Trouver des moyens adaptés pour sensibiliser les usagers au fonctionnement du bâtiment.
- ↳ **Expériences à partager** : Rapidité du chantier grâce à la construction bois - Fonctionnement efficace de l'installation solaire thermique - Adaptation du plancher chauffant réversible au contexte d'usage.
