Commission d'évaluation : Fonctionnement du 08/11/2018

Groupe scolaire et cuisine centrale – La Colle sur Loup (06)

Retour sur les deux années de fonctionnement

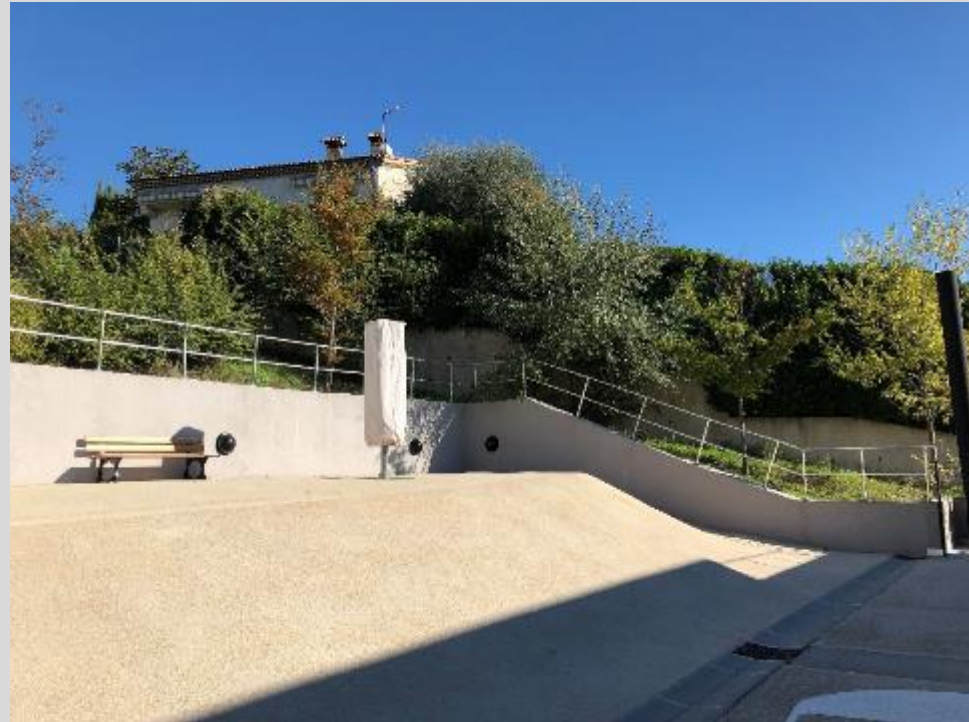
- ***Forte implication du gestionnaire***
(mairie)
- ***Problèmes et mauvaises pratiques***
: gestion par la GTB difficile (ne maîtrisent pas le logiciel, qui de plus ne détecte pas toutes les défaillances), pas d'accès à certains espaces verts pour entretien, chauffage non coupé pendant les vacances scolaires.

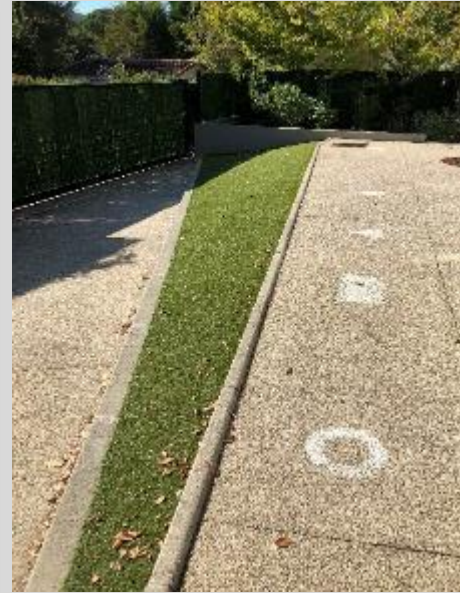
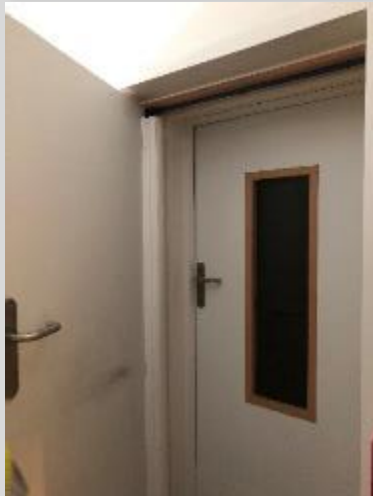
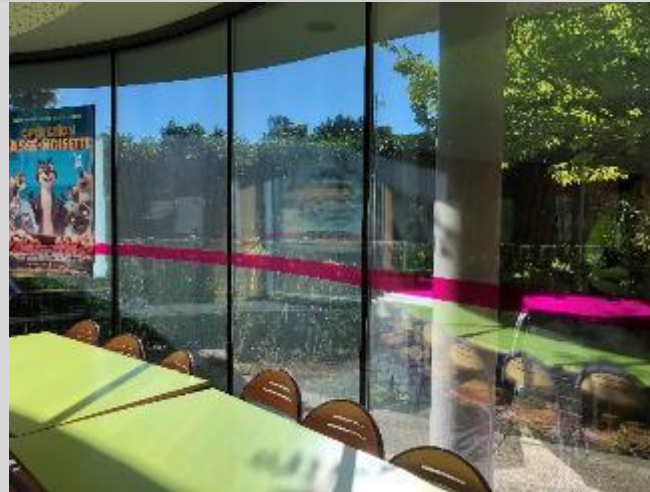
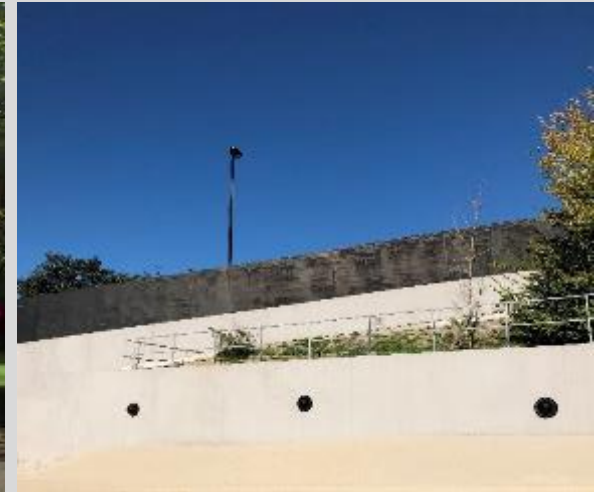
- **Les adaptations d'usage** : pose d'une porte pour acoustique dortoir, pose de films thermiques pour confort d'été, remplacement bouches d'évacuation d'eau par revêtement drainant dans les cours de récréation, plan Vigipirate, remplacement herbe cour maternelle par pelouse synthétique

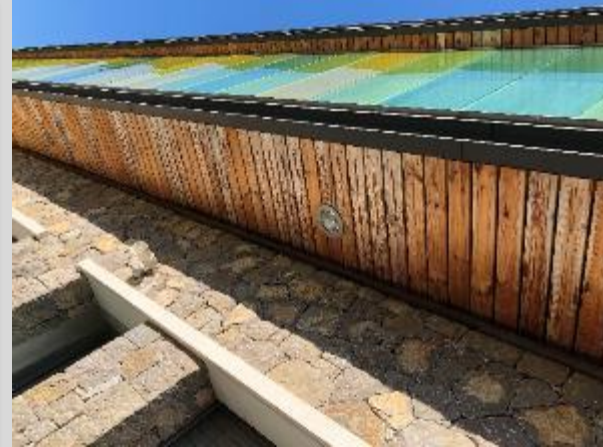
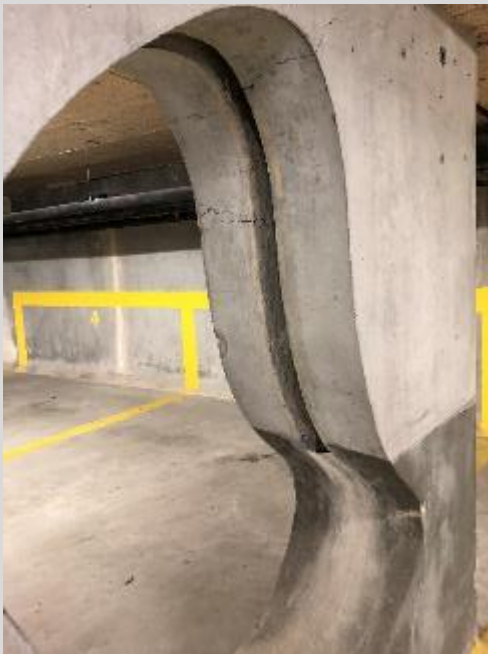
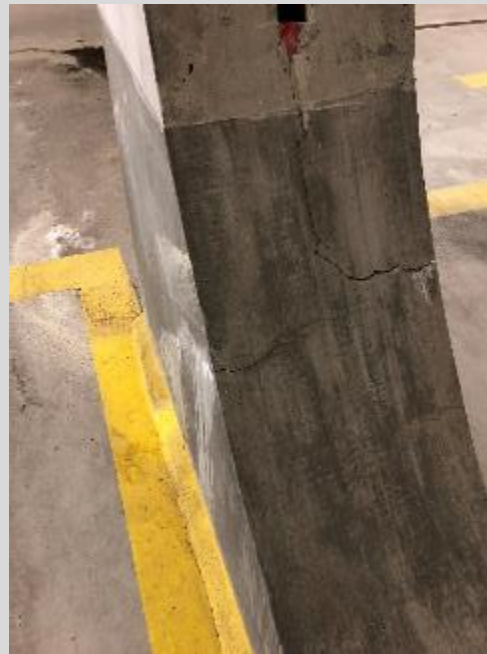
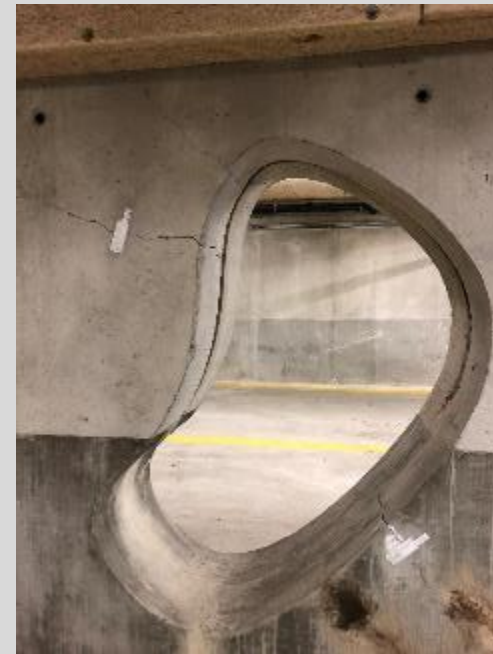
- Vieillissement du bois non homogène
- Problèmes de dimensionnement des poteaux dans le parking semi-enterré : fissuration

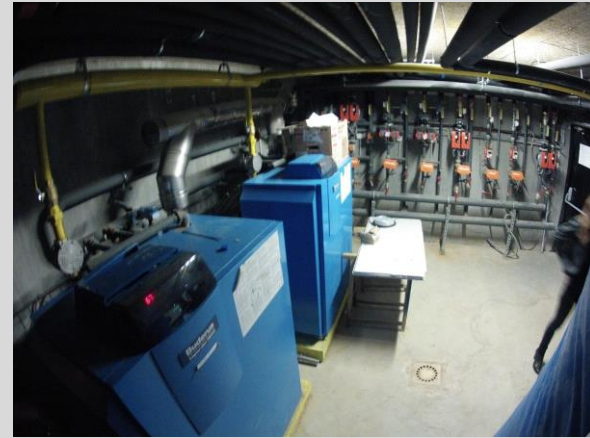
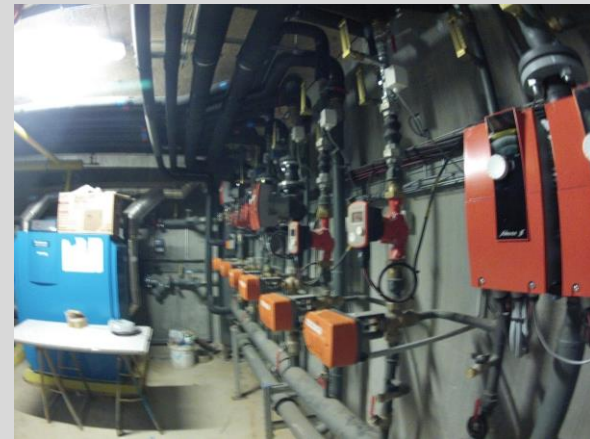
Inondation de la chaudière, pannes récurrentes du groupe froid (commun aux trois chambres froides, pertes significatives)

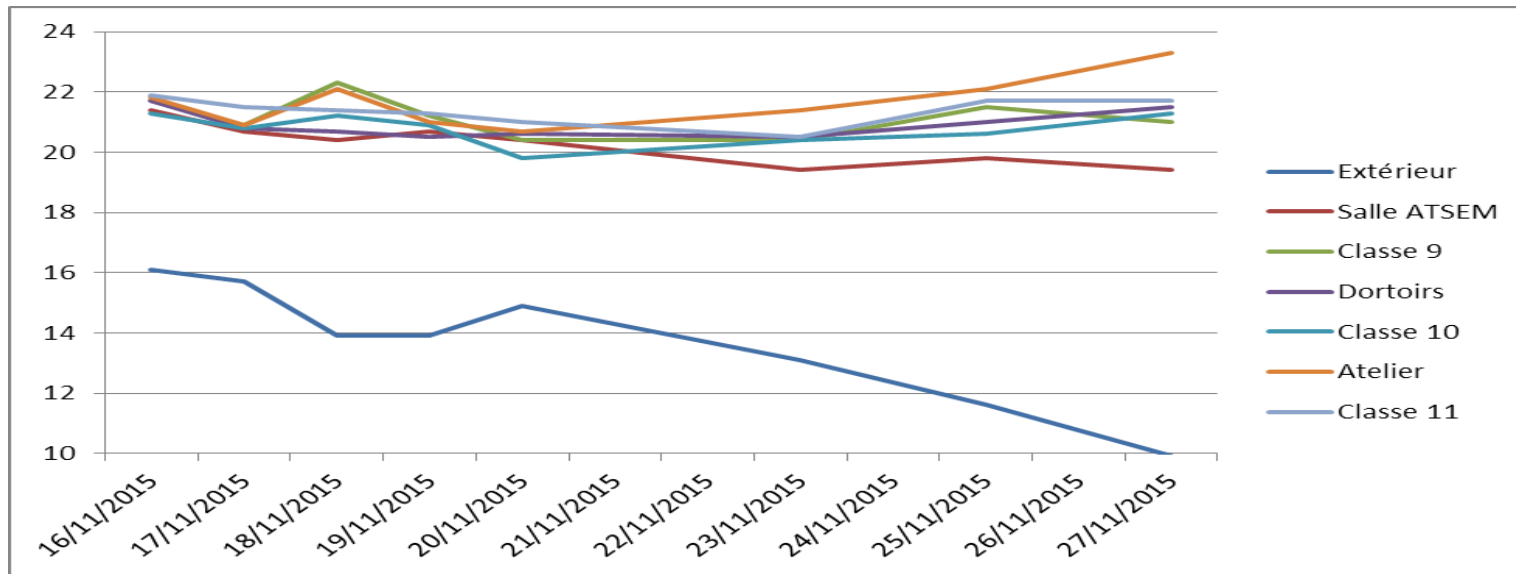
Relevé journalier des T° du 16/11/15 au 27/11/15 :

⇒ Absence de réduct de vacances, a priori lié à une mauvaise manipulation du gestionnaire

⇒ Mise en place de réducts lors du comité de suivi: nuit, WE et vacances

+ Demande à l'entreprise / exploitant de fournir une note de procédure simple de modification du chauffage

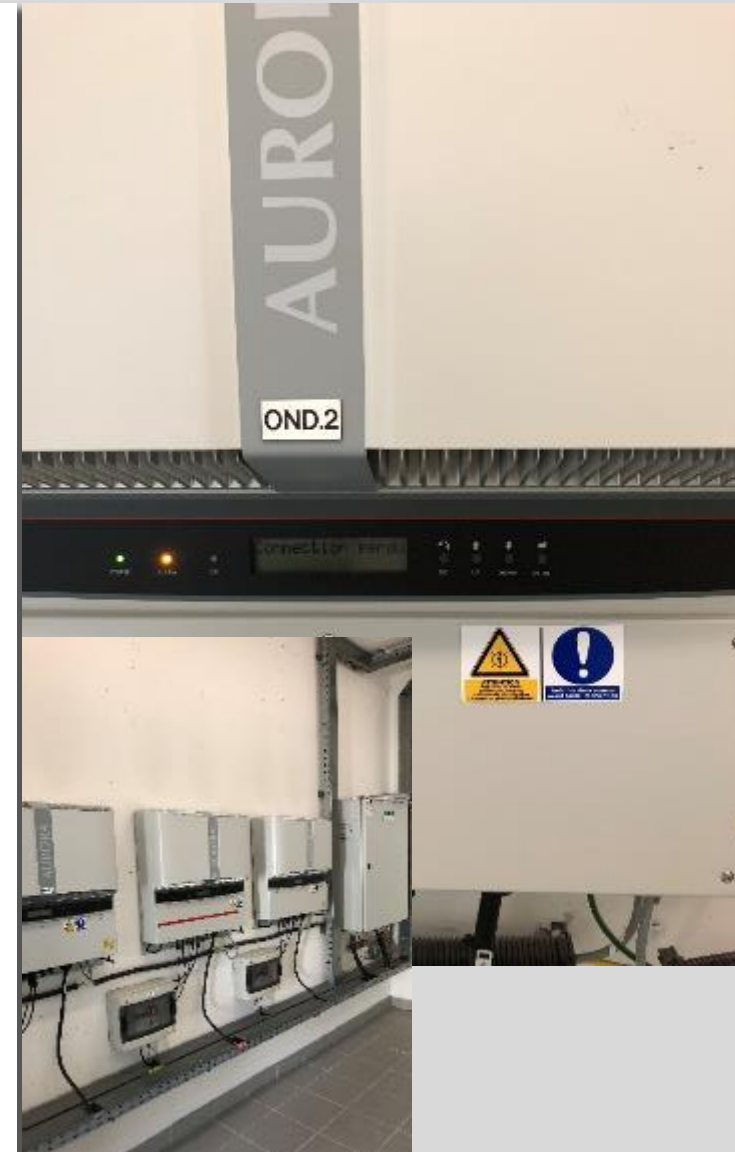
Coupures récurrentes les deux premières années de fonctionnement :

➔ Production annuelle réelle en 2015 : 23 000 kWh contre 54 400 kWh théoriques

➔ Problème identifié : sous dimensionnement des fusibles

➔ Correction

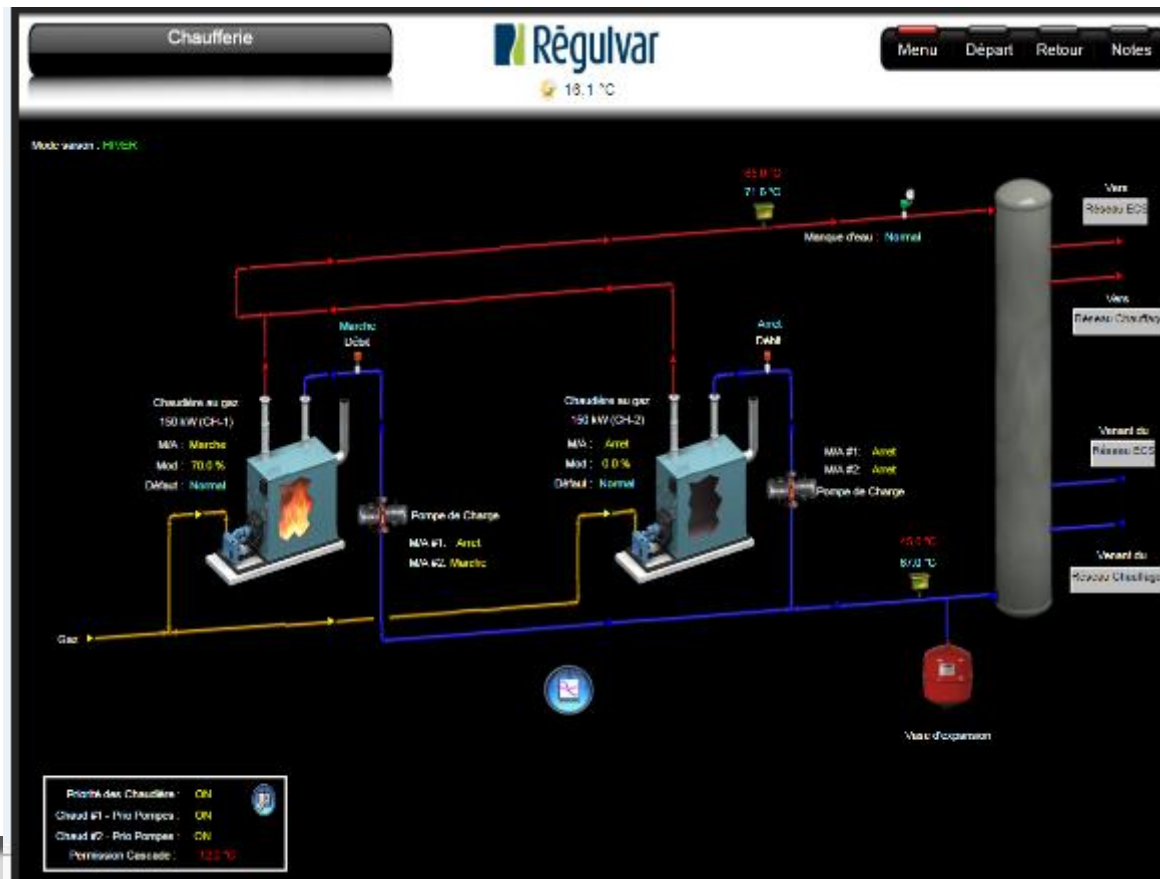
- Peu ergonomique et peu utilisée par le gestionnaire
- Si GTB: simplifier à l'extrême (schémas hydrauliques inutiles) et afficher très clairement les paramètres modifiables par le gestionnaire

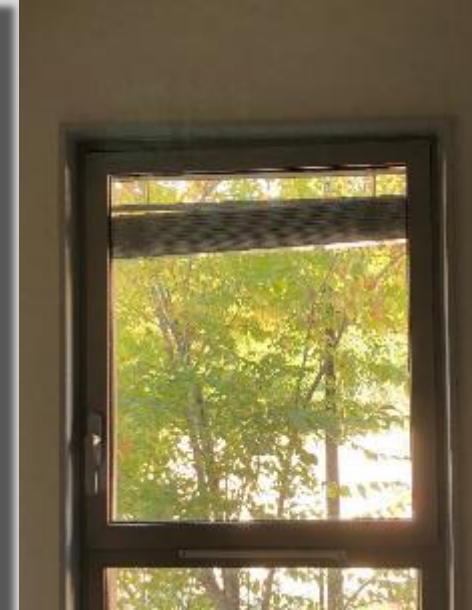
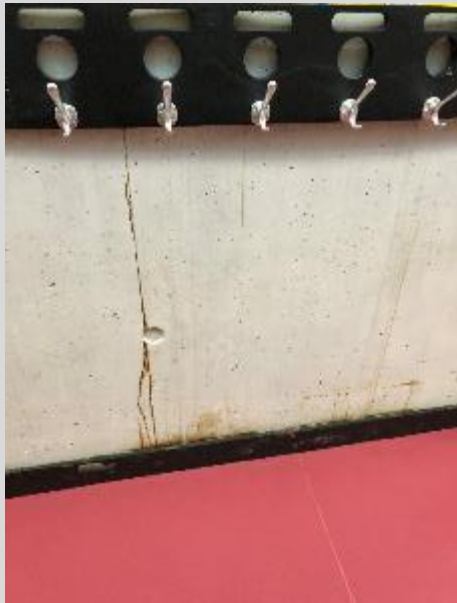
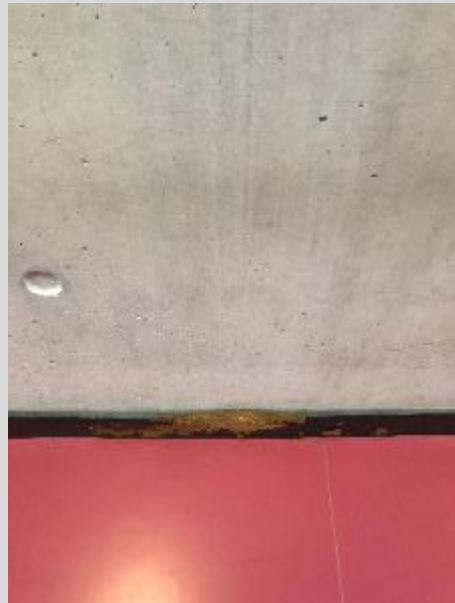
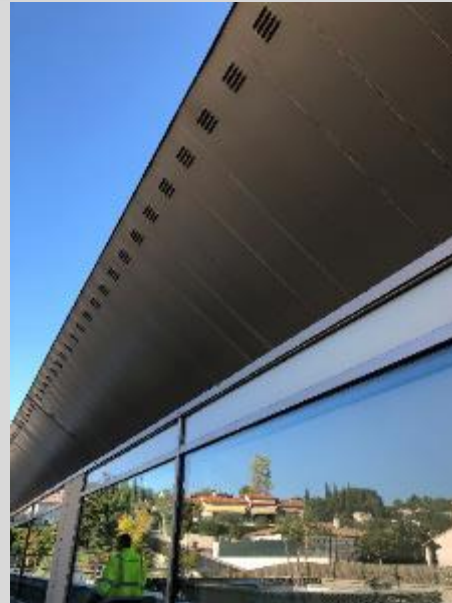
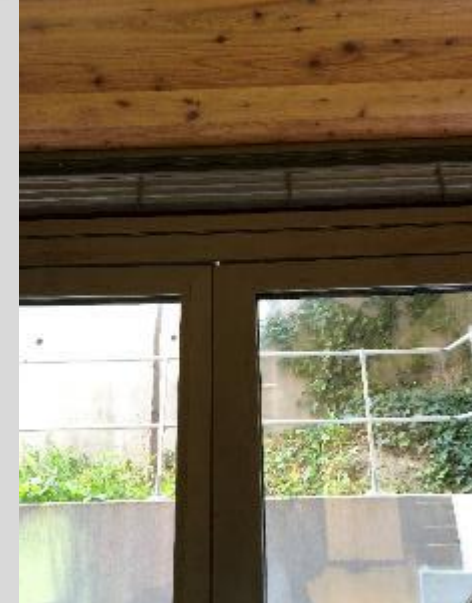
- **Problèmes d'étanchéité à l'air** : une majorité des menuiseries cassées, car mal posées et/ou mal dimensionnées (trop lourdes?)
- **Problèmes d'étanchéité à l'eau** : fuites non identifiées en toiture, écoulement visible dans circulations

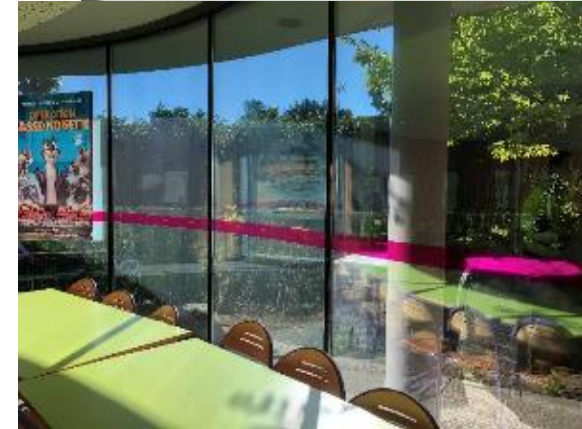
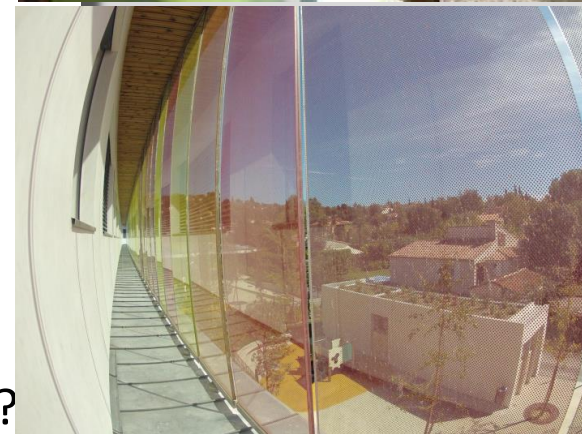
- **Confort d'été** pas assuré selon les usagers (bien que bâtiment non occupé les deux mois les plus chauds)
- Surventilation nocturne non opérationnelle/mal utilisée?
- Climatisation installée dans le dortoir maternelle
- Films thermiques mis en place sur menuiseries extérieures, malgré présence de brise-soleil orientables => Impact thermique de la surface vitrée

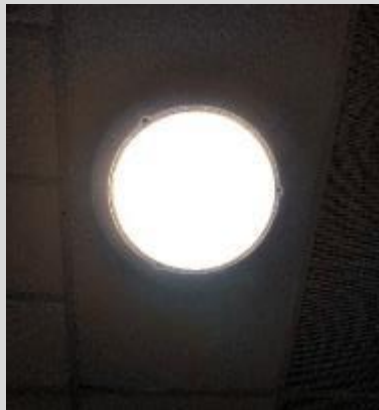
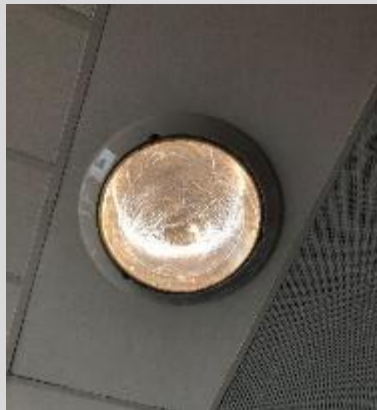
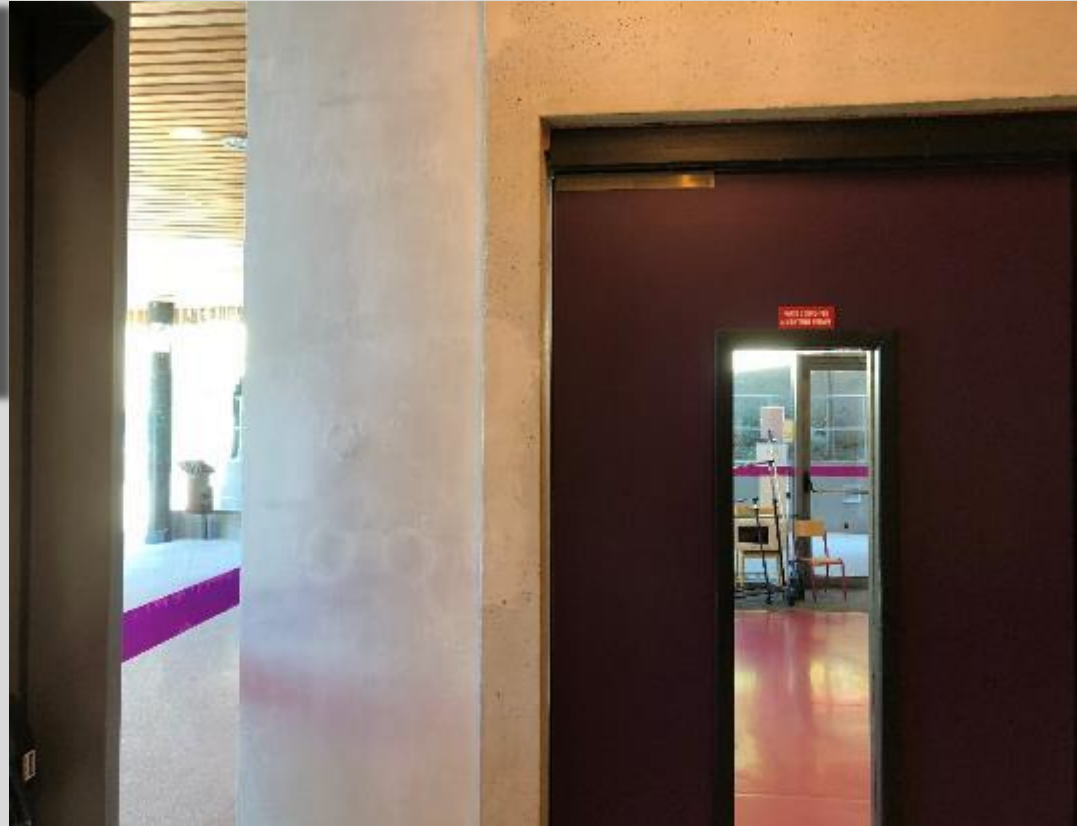
- ***Autres problèmes rencontrés :***
- Porte coupe-feu à l'entrée du bâtiment
- Éblouissement dû aux puits de lumière
