Commission d'évaluation : Conception du 26/10/2023

# OPERA de TOULON

(83)

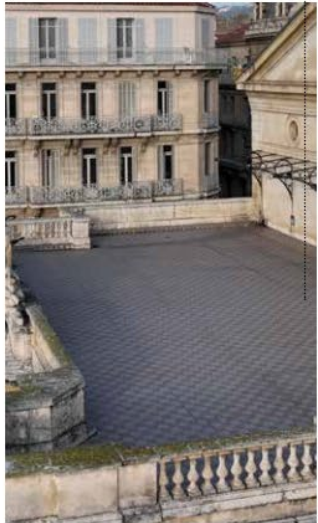
**Toiture hall / foyer :** terrasse en carrelage incompatible sur étanchéité, relevé périphérique non conforme favorisant des défaut d'étanchéité.

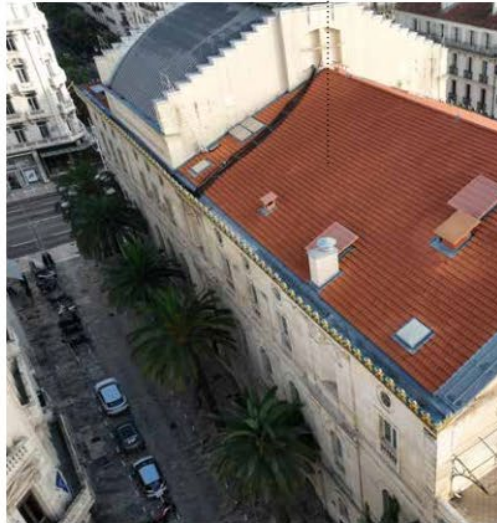
**Toiture scène :** couverture refaite entièrement à neuf en 2014 avec isolant Sarking, tuile mécanique marseillaise, chéneau en zinc et édicules divers de ventilation, câbles d'alimentation apparents.

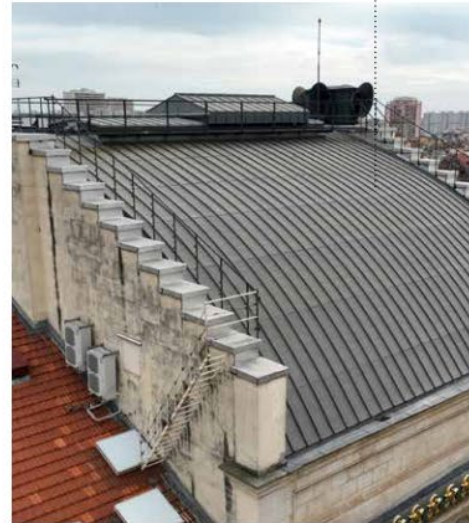
**Toiture gril :** zinc prépatiné sur tasseau, défaut d'étanchéité sur le mécanisme de désenfumage, habillage des arases maçonnée de type Mammouth inadapté.

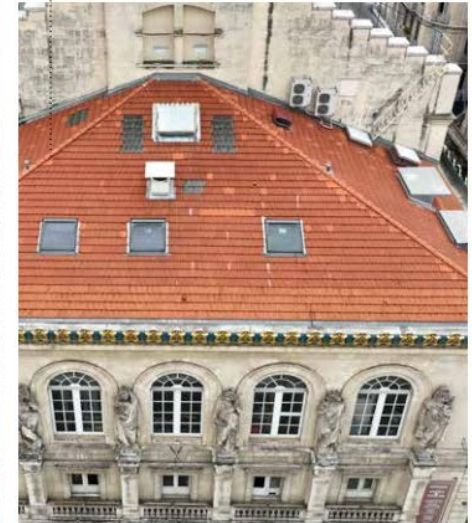
**Toiture administration :** couverture en tuile mécanique ayant fait l'objet d'une révision avec remplacement partiel des tuiles, réfection des arêtiers et des solins contre les maçonneries, intégration d'édicule technique, fenêtres de toit et tuiles transparentes.

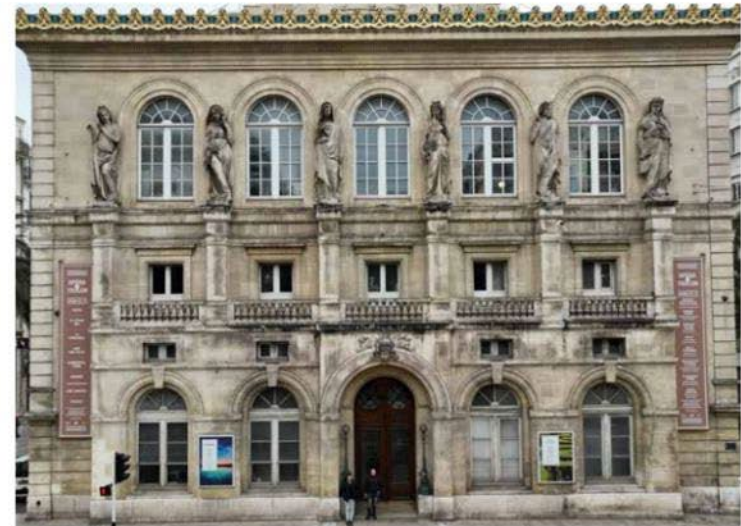
**Façade Nord:**  
Encrassement généralisé, végétation parasitaire, coulures causées par l'absence de protection sur les bandeaux et corniches, croustes noires localisées sous les balcons. La statuaria devra faire l'objet d'un nettoyage et d'une protection spécifique.

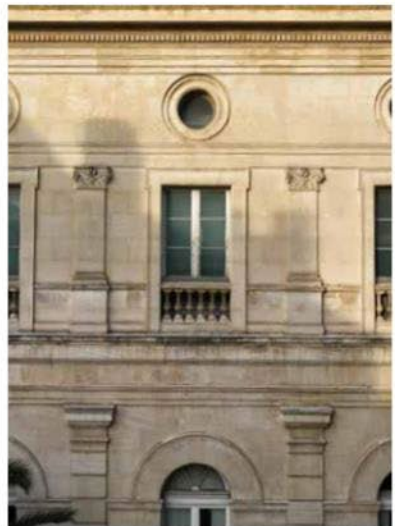
**Façade Est et Ouest:**  
Coulures causées par l'absence de protection sur les bandeaux et corniches.

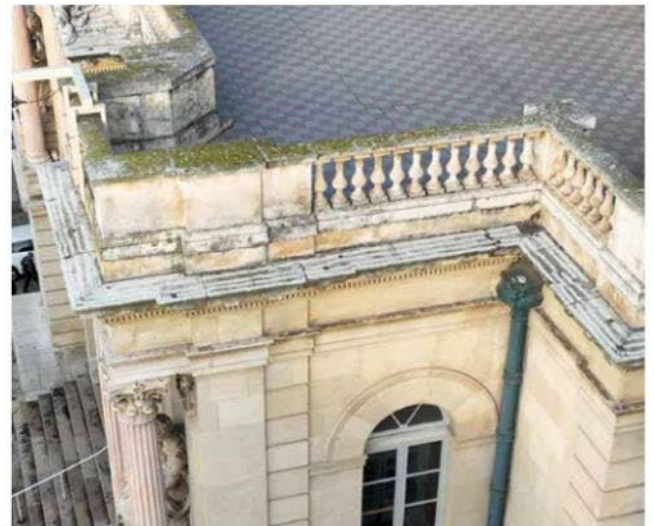
**Façade Sud:**  
Absence de protection sur les bandeaux et corniches, défaillance du système anti-pigeon entraînant des dégradations sur les statues, végétation parasitaire sur la balustrade, vérification du réseau de descente EP en fonte.

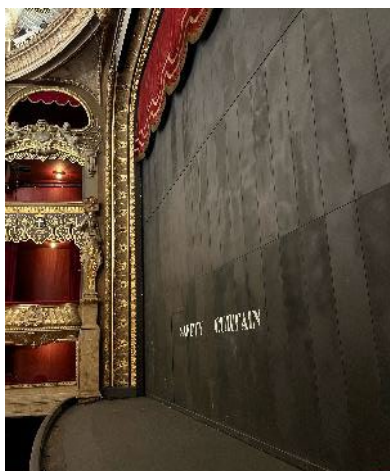
Tablier du rideau pare-flamme en cours de réflexion à cause BC.

La MOA a pourtant fait un diagnostic pour montrer sa validité.

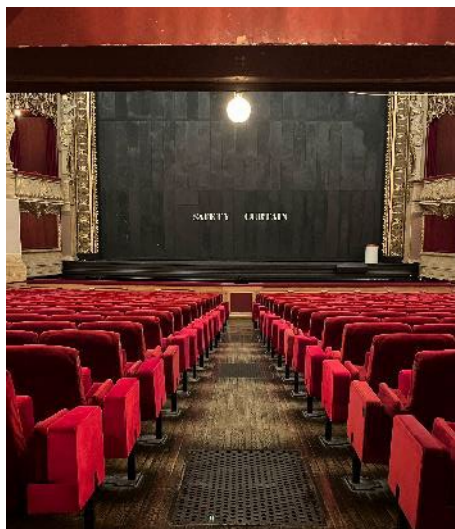
Fauteuils : non réutilisables en ERP faute PV feu valable.  
Réemploi pour particuliers possible.
