Commission d'évaluation : Fonctionnement du 08/03/2016

Lycée Domaine d'Eguilles

VEDENE (84)

Retour sur les deux années de fonctionnement

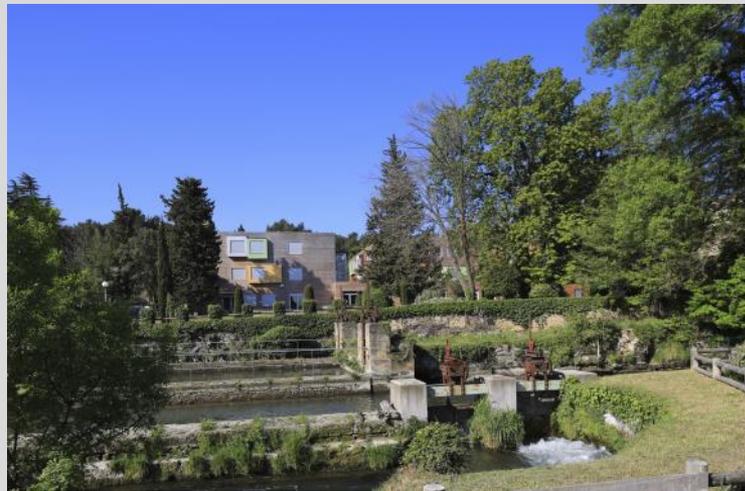
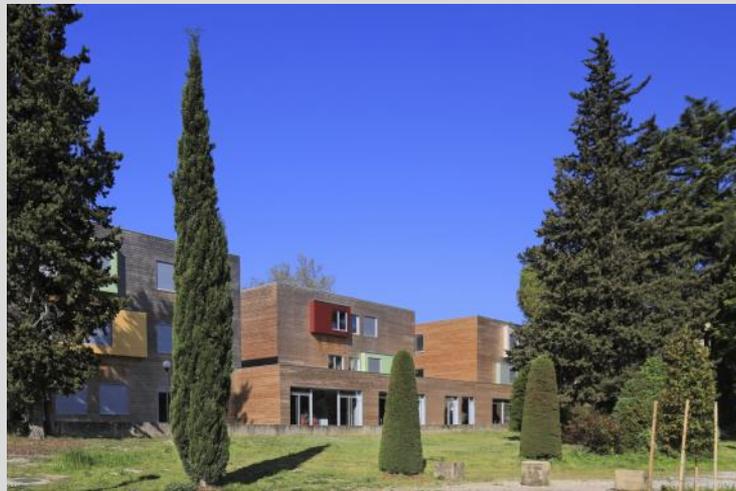
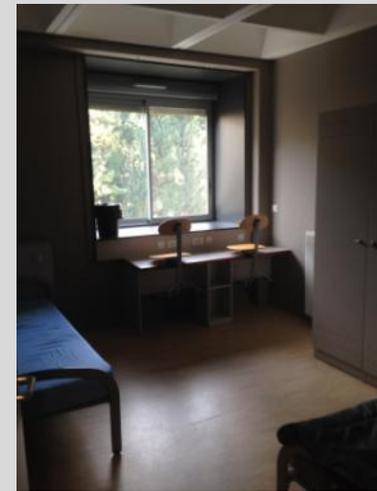
Social et économie

- Maintien et renforcement de la qualité paysagère du site, également apprécié par certains ouvriers du chantier qui venaient le WE en famille...
- Amélioration nette des conditions d'enseignement sur les ateliers
- Internat loué en été à des CRS qui apprécient le niveau de confort
- Travail effectué avec la ville pour améliorer les accès au site mais aucune action menée par la municipalité ensuite

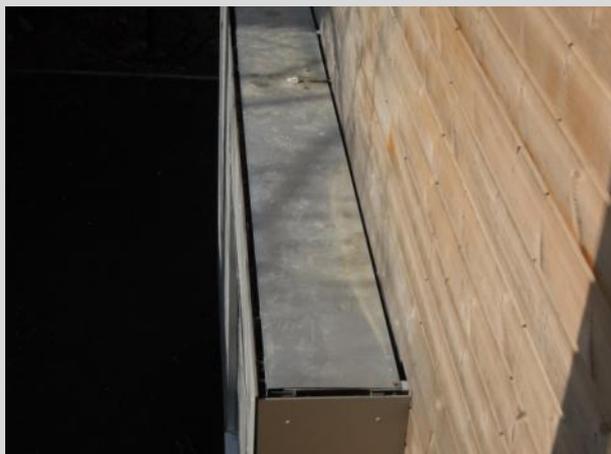
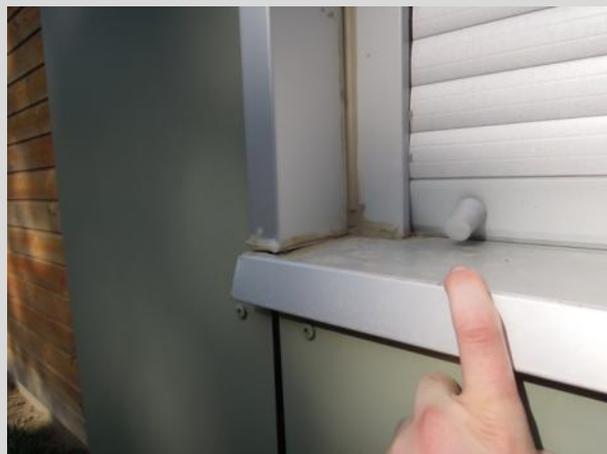
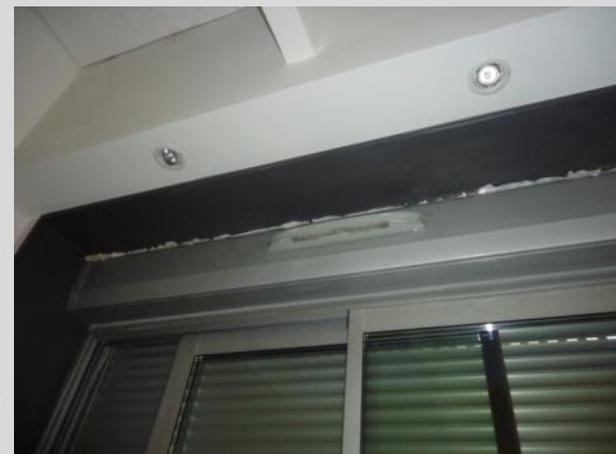
Matériaux

- Fortes infiltrations au niveau des « boîtes » de l'internat qui impliquent plusieurs lots : façade, menuiseries et électricité (infiltrations par les prises et luminaires)
- 3 tests réalisés avec reprises successives et emploi massif de silicones pour renforcer l'étanchéité Q4 initial : 10,95m³/(h.m²) ! Obtention d'une classe 3 d'étanchéité après plusieurs reprises et généralisation à l'ensemble de l'internat
- Reprise de toutes les menuiseries par un prestataire autre que l'entreprise du chantier
- Fixation de certaines couventines par joints silicone...

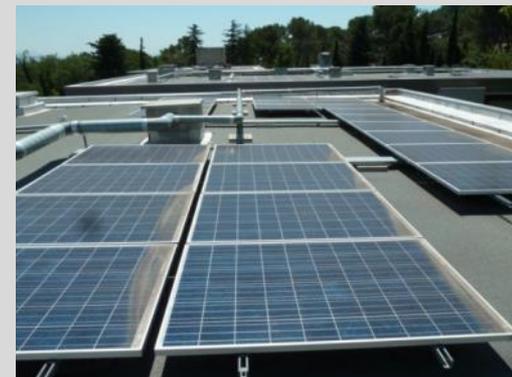
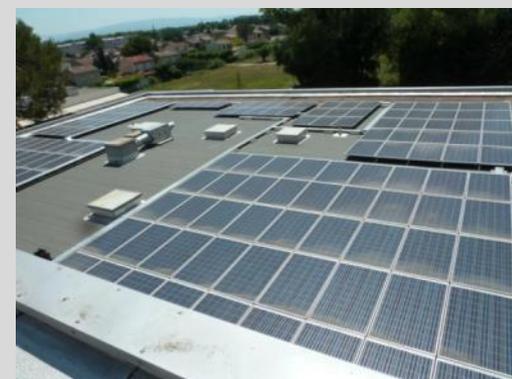
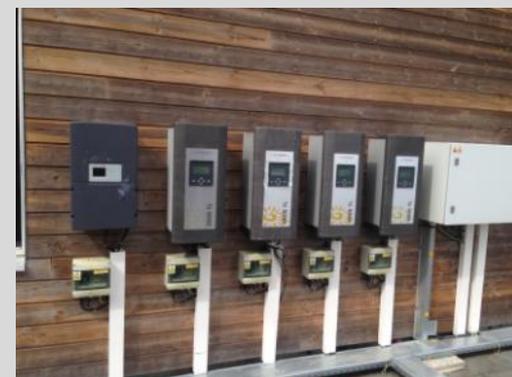
- Production par panneaux :
 - Internat : 267m²
 - Externat : 358m²
- Raccordement par ERDF uniquement depuis mai 2015
- Revente à 100% (21.37c€/kWh)
- Dysfonctionnements rencontrés suite à un câble rongé qui a fait disjoncter l'installation côté lycée et ERDF : production sur une seule phase qui a fait chuter la production de 8600kWh en juin à 3800kWh en juillet

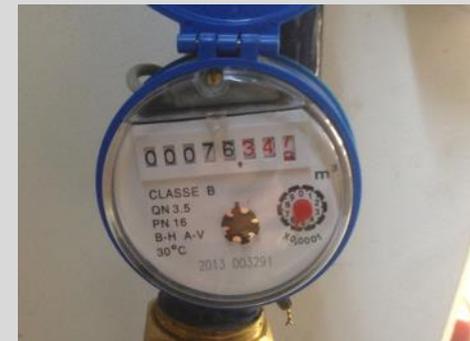
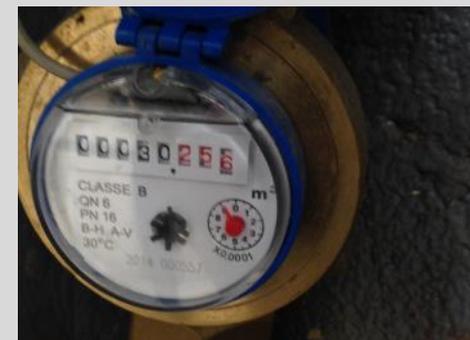
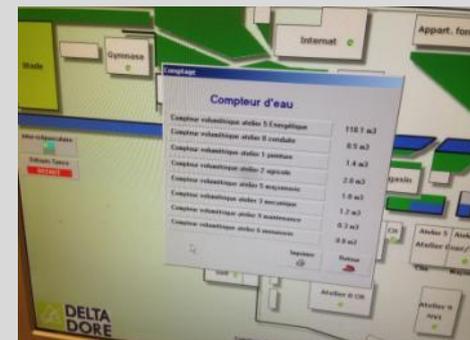
Eau

- Mise en œuvre de solutions pour mieux gérer les eaux pluviales (bassin de rétention...), pas de retour particulier sur ces solutions
- Diminution notable des consommations d'eau sur le lycée (passage de 8000m³/ an sur 2010/2012 à 5500m³/an sur 2013/2015)
- Mise en œuvre de 9 sous-compteurs d'eau (un par atelier) renvoyés sur la GTC et qui permettent de détecter plus facilement les surconsommations.
