Commission d'évaluation : Fonctionnement du 03 février 2015

Construction de la crèche Les petits Robinson, quartier Les Pignes, Vitrolles (13)

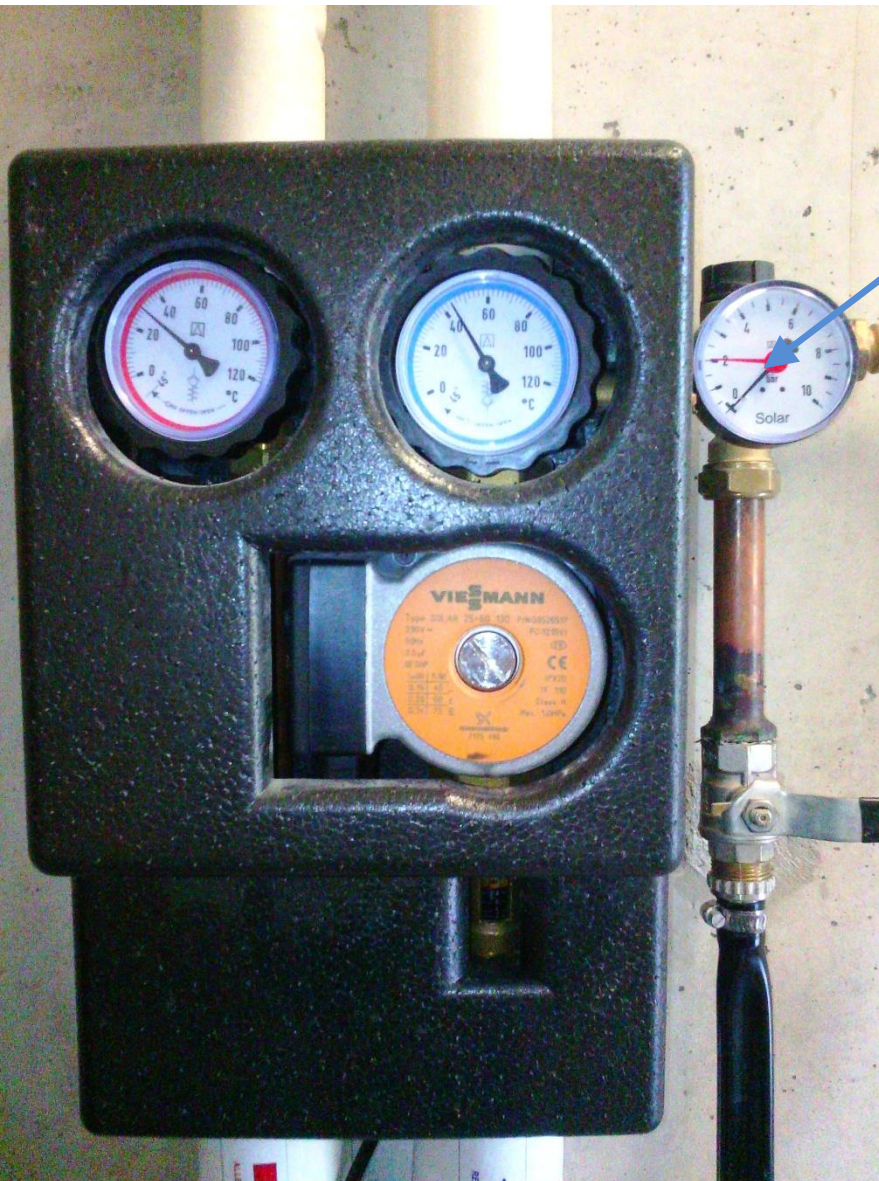
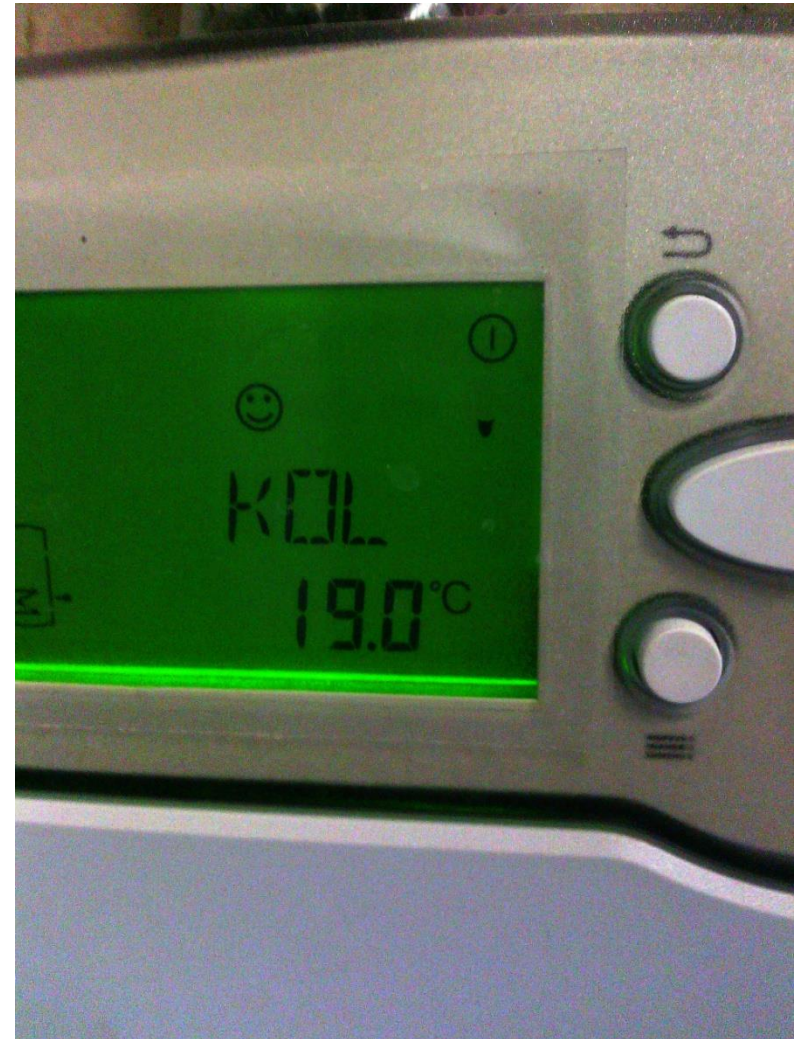
ECS solaire HS

Radiateur derrière meuble cuisine.

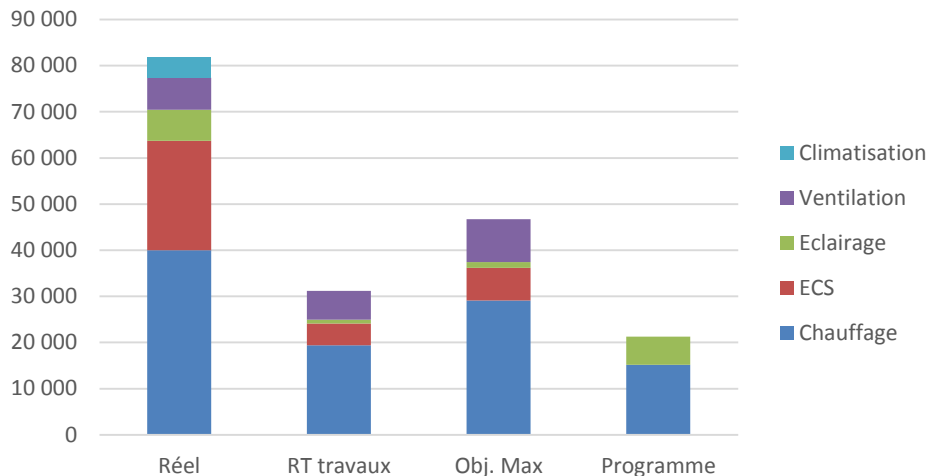
Comparaison des objectifs avec la réalité

174 kWh_{ep}/m²/an au lieu :

83 kW_{ep}h/m²/an (calcul RT).

124 kWh_{ep}/m²/an (objectif max).

- Climatisation à cause inconfort d'été ponctuel.
- Eclairage d'une pièce constamment allumé.
- ECS solaire en panne + fuite du bloc sécurité.
- Température chauffage plus haute: 22°C au lieu 19°C saisie.

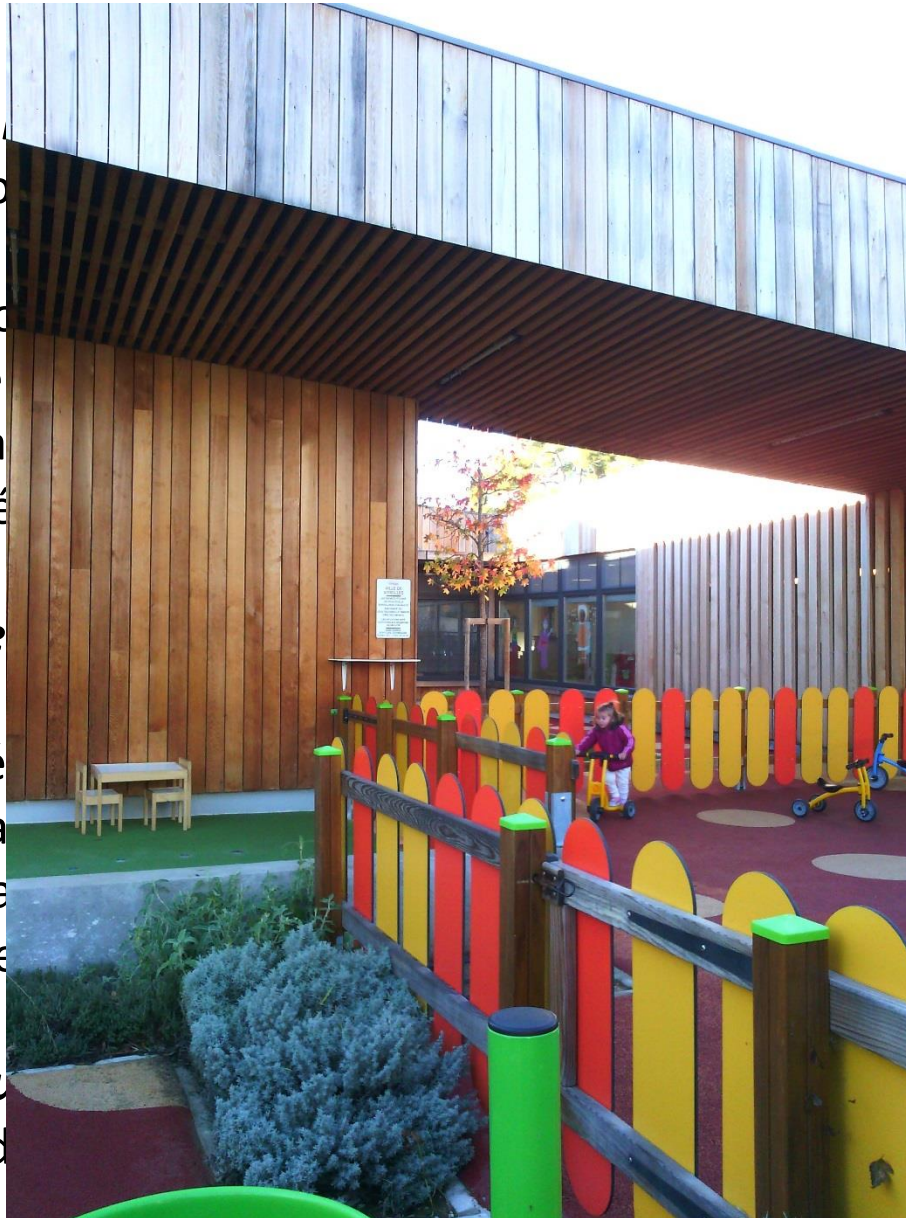
- Plus d'équipements en lingerie que prévu; pas tous avec rejet d'air extérieur.
- Cuisine fonctionne plus que prévu.
- Eclairage en fonctionnement permanent dans salle des petits (*orientée ouest*).
- *Fonctionnement chauffage l'été la première année.*
- Le platane n'a pas poussé.
- Ventilation naturelle nocturne n'a pas fonctionné pendant 2 ans → paramétrage programmateur.
- Echangeur VMC double flux by-passé l'été, alors que bâtiment plus frais que l'extérieur.
- Matériaux chauds : PVC, bois, L.M.

- Inconfort d'été, notamment en lingerie, cuisine et salle des petits.
- Ouverture des fenêtres pour courant d'air → accentue les surchauffes.
- Installation de climatiseurs portables, avec fenêtres ouvertes.
- Augmentation des consommations énergétiques, poste prise de courant ; augmentation puissance atteinte.

- Ventilation naturelle nocturne réparée, formation du personnel. Prévu installation de moustiquaires.
- Paramétrage programmation double flux à revoir.
- Installation de brise-soleil en façade sud.
- Révision de l'éclairage.
