Commission d'évaluation : Fonctionnement du 21/05/2015

Groupe Scolaire RUSTREL (84)

Retour sur les deux années de fonctionnement

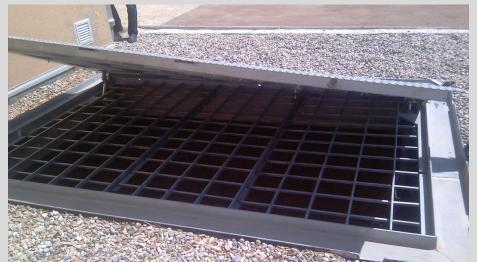
Une sonde mal placée / Est/SE et pendante Et une station météo ... abandonnée

hivers 2013 -2014 et 2015 encore émaillés de problèmes ...de qualité de combustible bois

Et de maintenance et absence de régulation

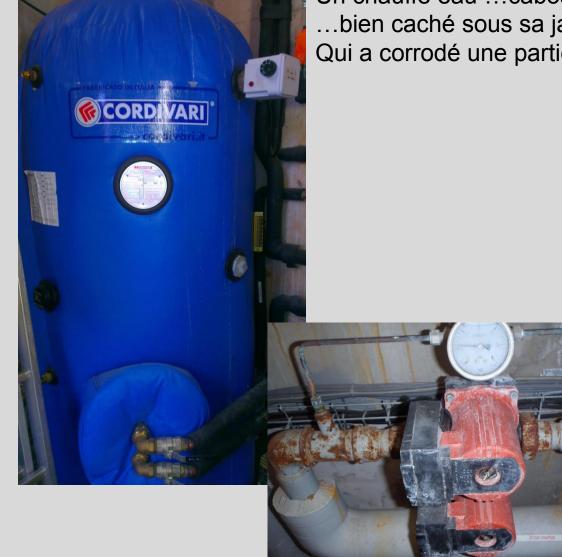
Un chauffe eau ...cabossé et fuyard depuis l'origine ...bien caché sous sa jaquette Qui a corrodé une partie de l'installation

- richet une GTC peut être bien capricieuse ... surtout quand on ne sait pas lui parler doucement!
- ⇒un chauffe eau posé abimé et camouflé
- ⇒une mairie qui a conservé les 5% de Retenue de Garantie de l'entreprise CVC soit 8 848 € ...de quoi couvrir la réparation du ventilateur et du chauffe eau ...mais met souvent -malgré cette somme conservée- du temps à réagir!

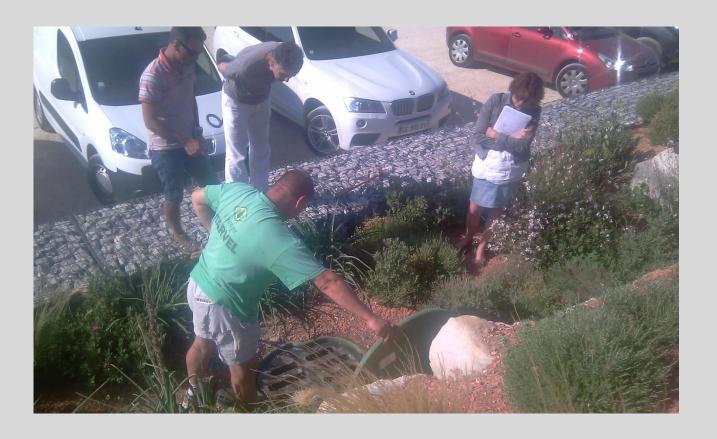
Une cuve de récupération d'eau pluviale ...avec pas mal d'aléas de fonctionnement

- 2 fois la pompe a du être changée
- L'amorçage est difficile, pas de bac de décantation et donc amas de « graviers » bouchant ou cassant le clapet anti retour
- L'entreprise appelée pour une simple crépine bouchée
