EPAGNY (74)

Résidence « Jardins République »

Etat d'avancement du chantier au 07/07/09 :

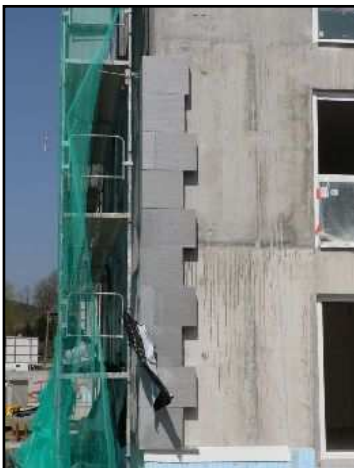
« L'isolant utilisé est extrêmement sensible aux UV, et doit donc en être protégé à l'aide d'une bâche anti-UV lors de la pose les jours de soleil. Par ailleurs, les blocs d'isolants en attente d'être utilisés sont également recouverts d'une bâche. Toutes ces précautions doivent être prises jusqu'à l'application de l'enduit sur la façade, qui protégera alors l'isolant. »

Bâche anti-UV installée lors de la pose de l'isolant

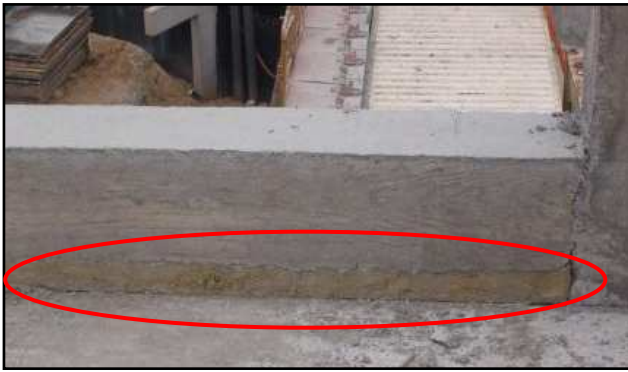
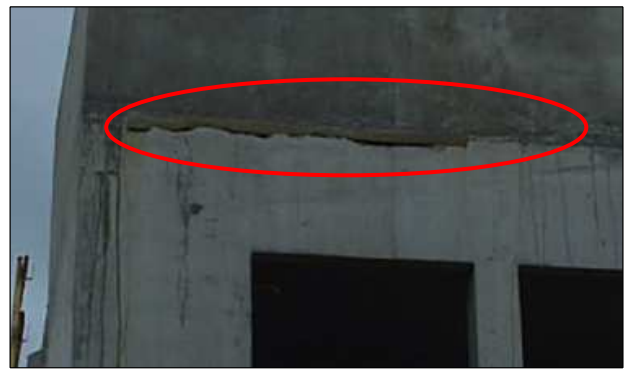
Rupture du pont thermique au niveau des acrotères avec 4 cm de laine de roche

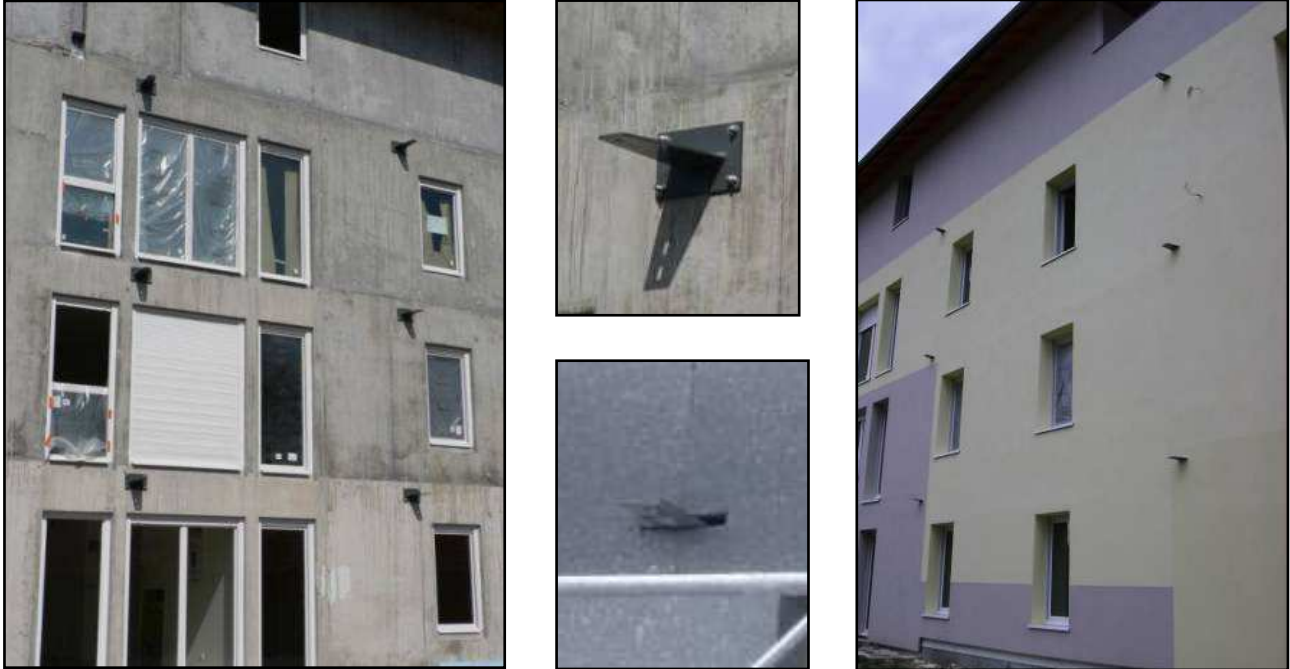
→ *Les platines d'accrochage* : Les contraintes parasismiques imposaient d'encren les structures des balcons à chaque étage dans la façade. Afin que le pont thermique généré par ce point de fixation soit le plus faible possible, l'isolant extérieur est posé au plus proche de ces platines.

Photos des platines d'accrochage : avant la pose de l'isolant, le 09/04/09, et après la pose de l'isolant puis de l'enduit, le 07/07/09)

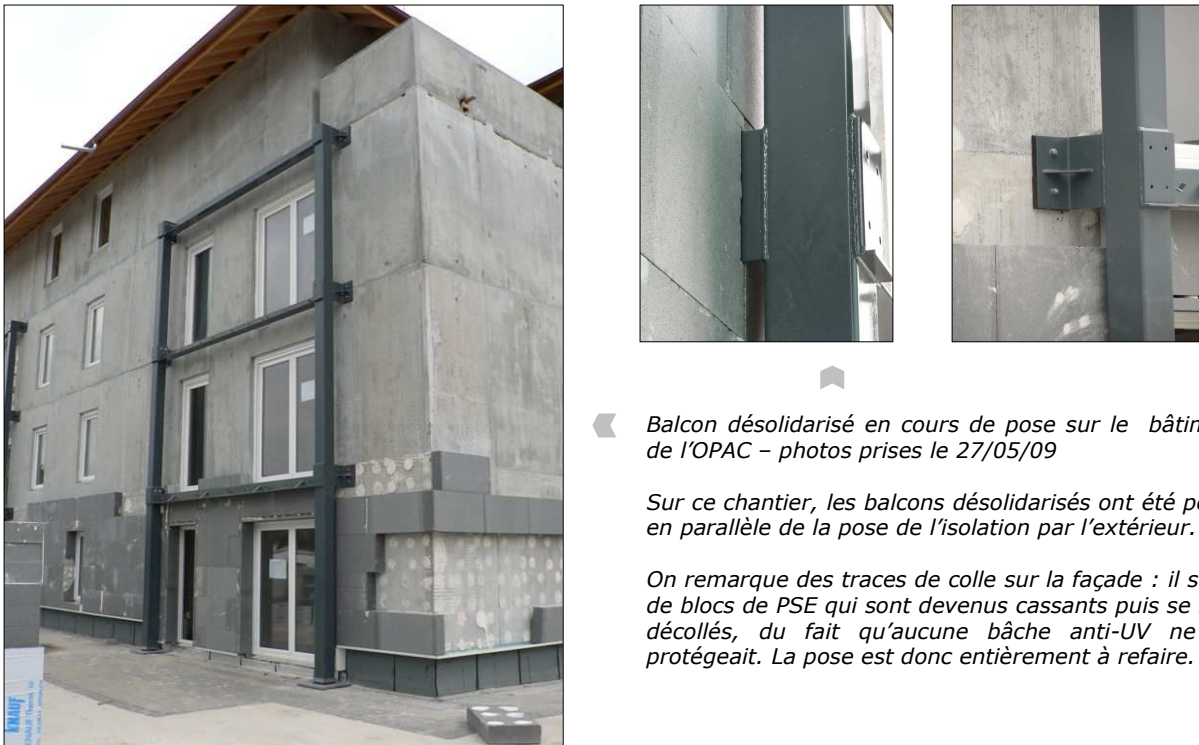
◀ *Balcon désolidarisé en cours de pose sur le bâtiment de l'OPAC – photos prises le 27/05/09*

On remarque des traces de colle sur la façade : il s'agit de blocs de PSE qui sont devenus cassants puis se sont décollés, du fait qu'aucune bâche anti-UV ne les protégeait. La pose est donc entièrement à refaire.

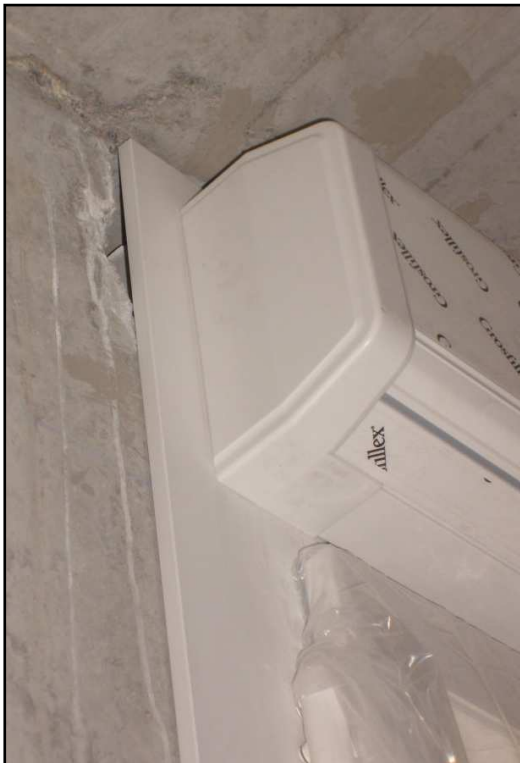
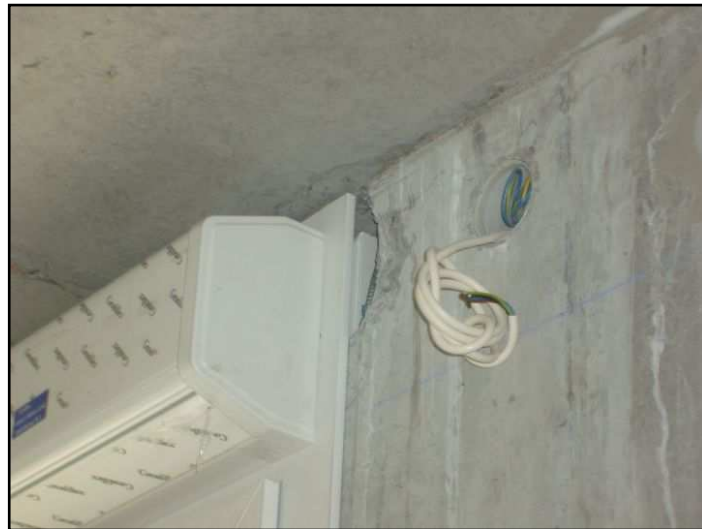
- Des fourreaux électriques (liaison entre parties communes et logements) : ce problème a été résolu en les colmatant avec du joint silicone.
- Des caissons de volets roulants, en raison de la présence d'un jour de 2 cm dû au décoffrage des menuiseries. Le tout a été calfeutré avec de la mousse expansive sur le 1^{er} bâtiment ; pour les autres bâtiments, ce problème a pu être évité car anticipé.
- Des sorties électriques en façade pour l'éclairage de balcons : cela a été résolu grâce à des fourreaux et l'injection de mousse.

Jour autour des caissons de volets roulants
