Commission d'évaluation : Fonctionnement du 09/07/2019

Restructuration de la demi-pension et extension du Lycée de Paul Langevin, Martigues (13)

Retour sur les deux années de fonctionnement

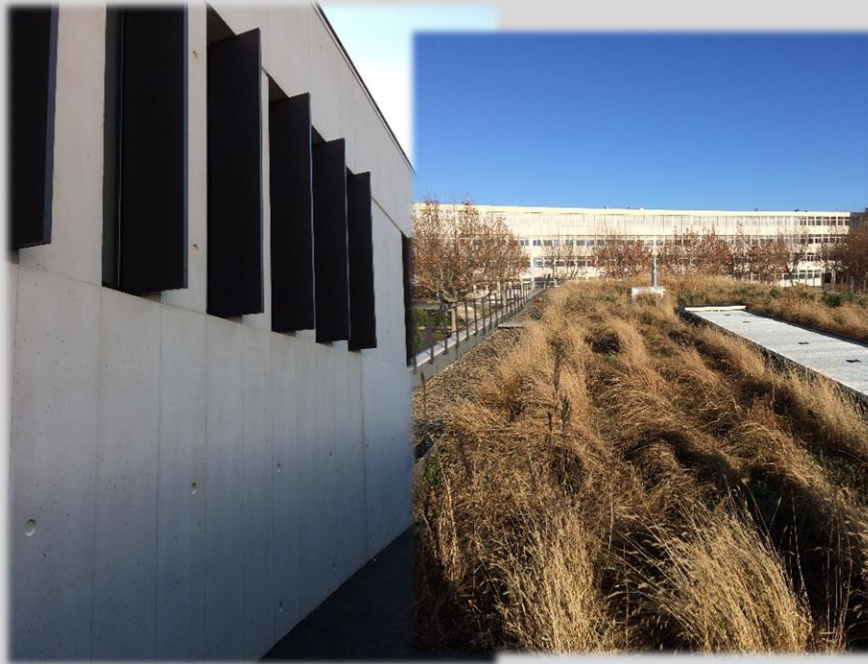
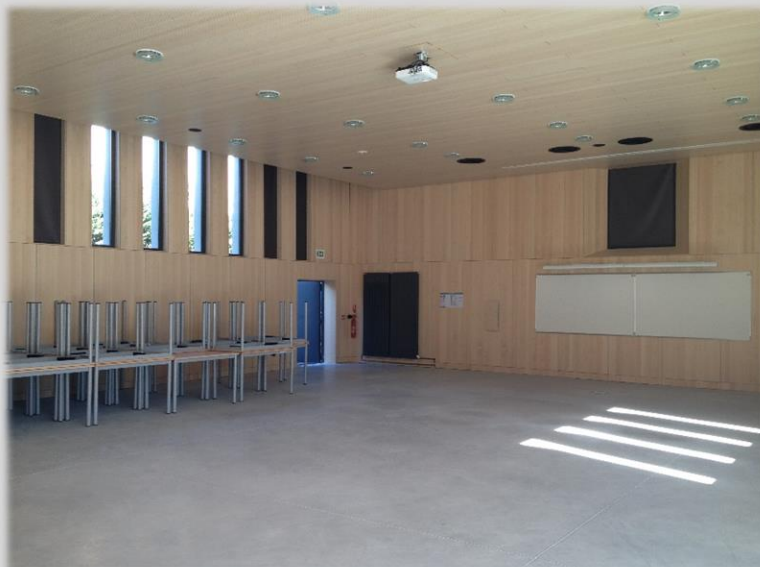
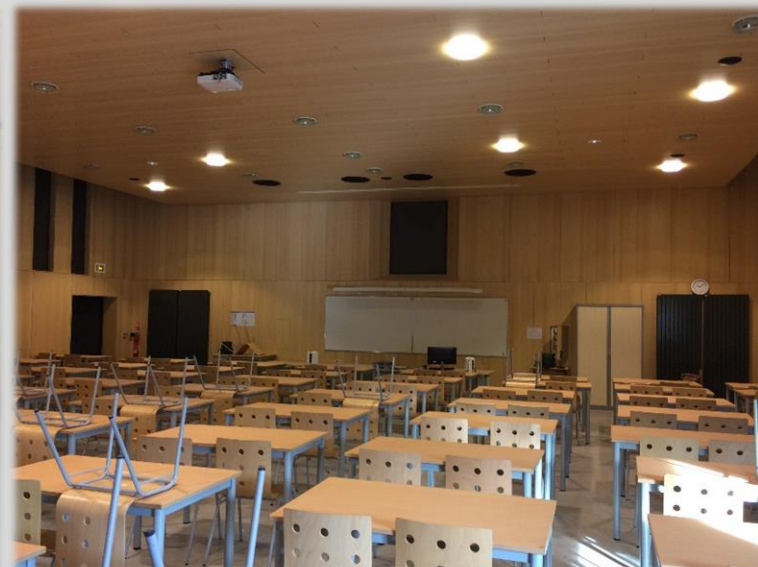
Matériaux Accueil

- + Pas de vieillissement du bois intérieur
- + Pas de dégradation majeure à noter sur l'ensemble des ouvrages
- + Pas de dégradation de l'isolation en sous-face
- + ~~Toiture végétalisée (entretien, arrosage)~~

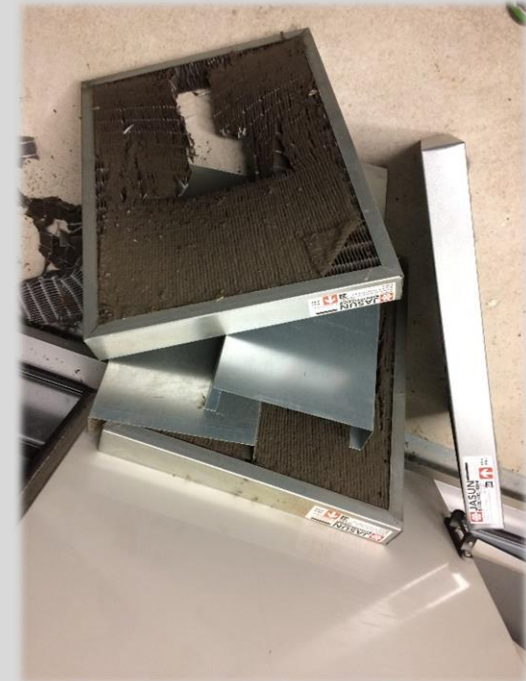
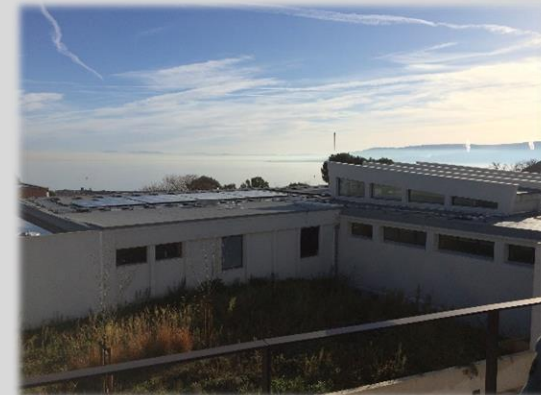
CTA Double flux Accueil:

- Filtres F7 percés très rapidement en l'absence de filtres G4 => remplacement F7 par G4

Plancher chauffant Accueil:

- Lors de reprises de fissures, l'un des deux réseaux de plancher chauffant a été percé; Cela ne pose pas de problème de confort, le réseau restant permet de maintenir une température confortable.

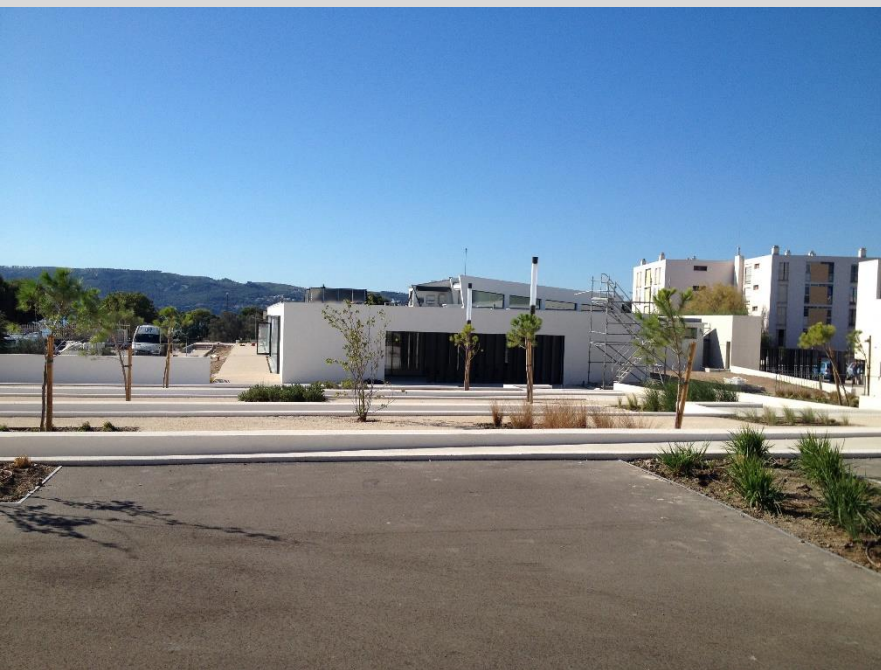
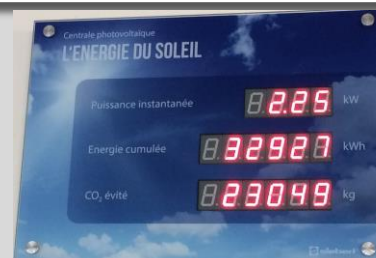
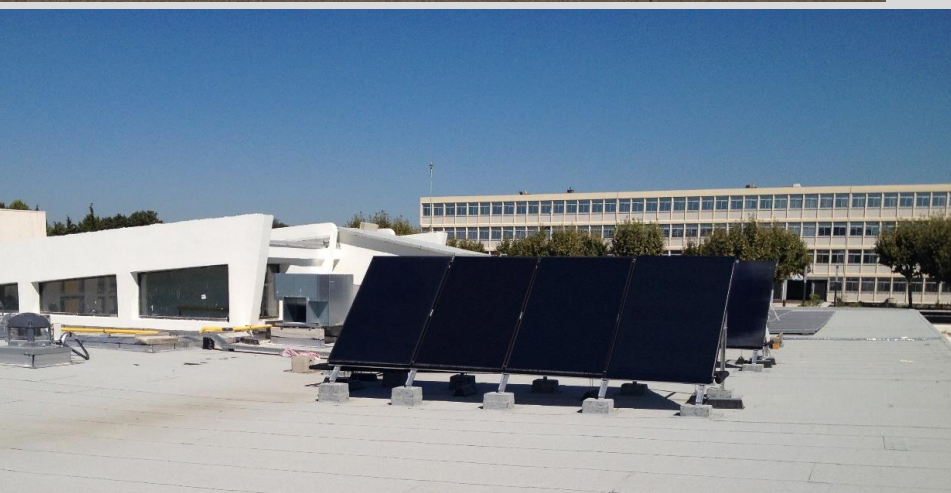
Energie - Systèmes techniques Demi-Pension

- + Production d'électricité : rendement 16,6%, cohérent avec les données conception (bien entretenu)
- + Auto consommation pure (pas de réinjection au réseau)
- + Installation solaire thermique pour ECS Demi-Pension mais non maintenue

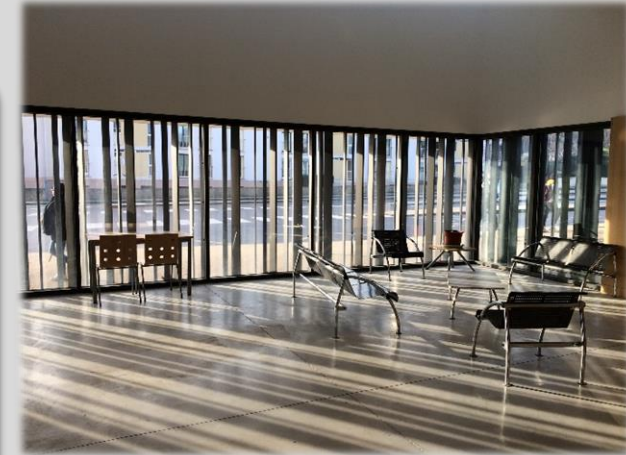
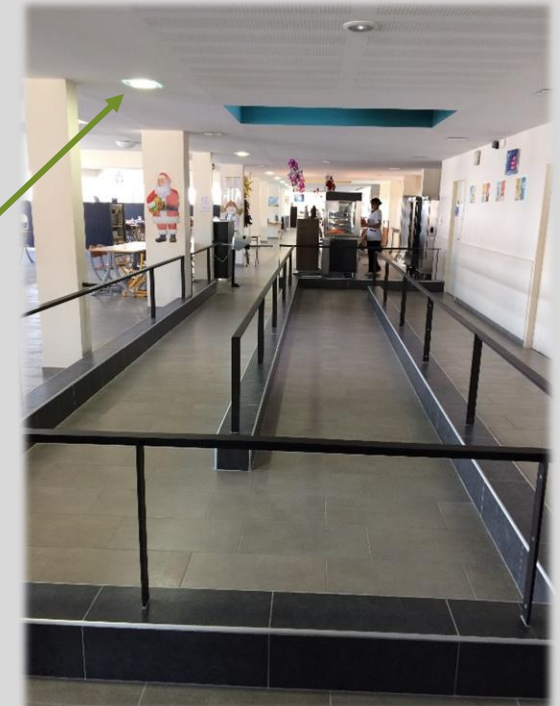
— Surchauffes dans la salle polyvalente et la salle de restauration → orientation Est sans protection

+ Confort visuel et acoustique très satisfaisant.

+ — Des économies d'éclairage peuvent être faites en asservissant l'éclairage à une sonde luminosité en + du détecteur de présence → luminaires allumés dans le hall d'accueil et le réfectoire malgré un éclairage naturel suffisant

+ Confort d'hiver satisfaisant

=> Optimisations possibles: films solaires ou stores toile extérieurs motorisés, fermés le matin et ouverts vers 11h30, pour le premier service
