Commission d'évaluation : Usages du 17/10/2019

Restructuration de la demi-pension Lycée du Golfe de Saint-Tropez Gassin (83)

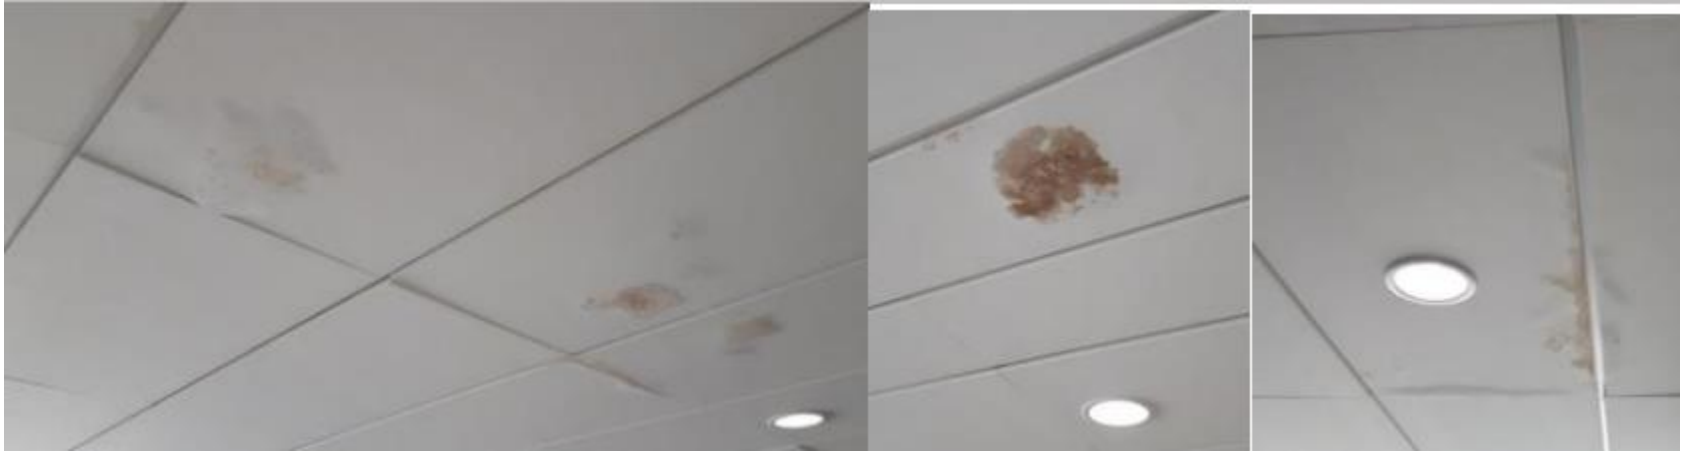
Etanchéité sous toiture terrasse résine n'a pas tenu

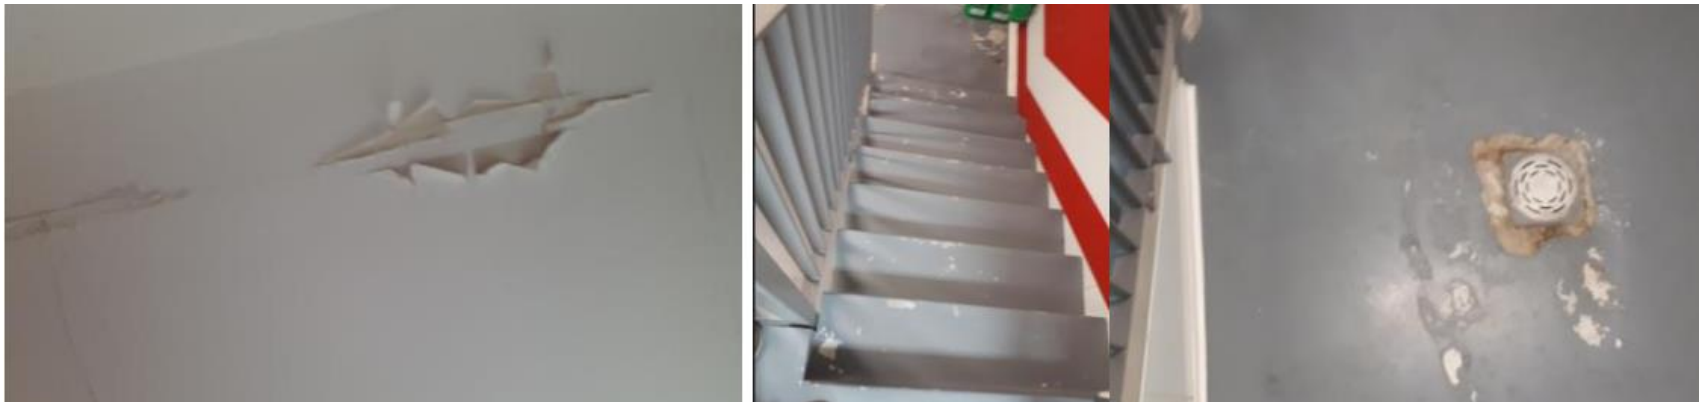
Attention aux traitement des locaux déchets climatisés (condensation, ...)

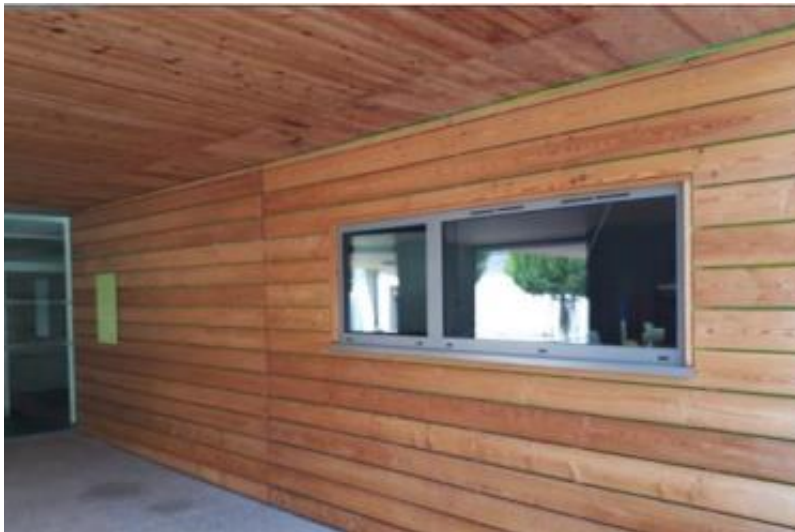
Bardage protégé reste intact (pas de dégradation par les élèves ni naturelle)

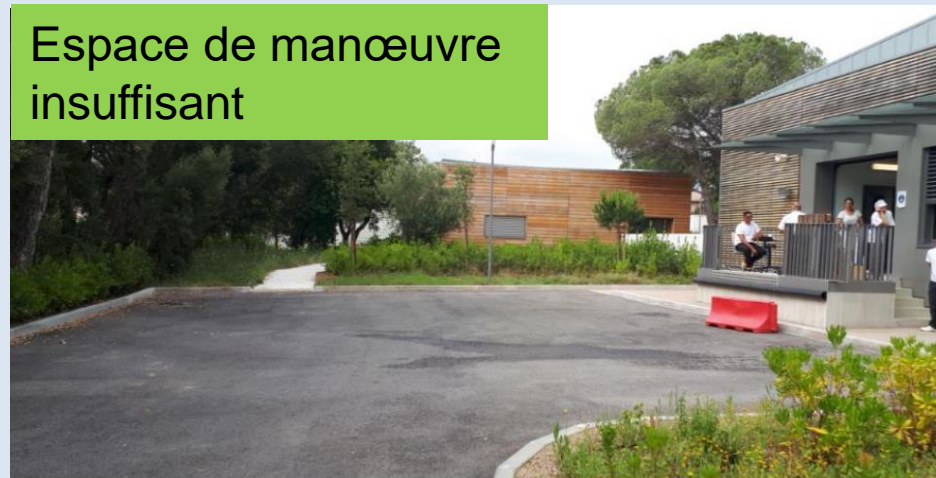
Espace de manœuvre insuffisant

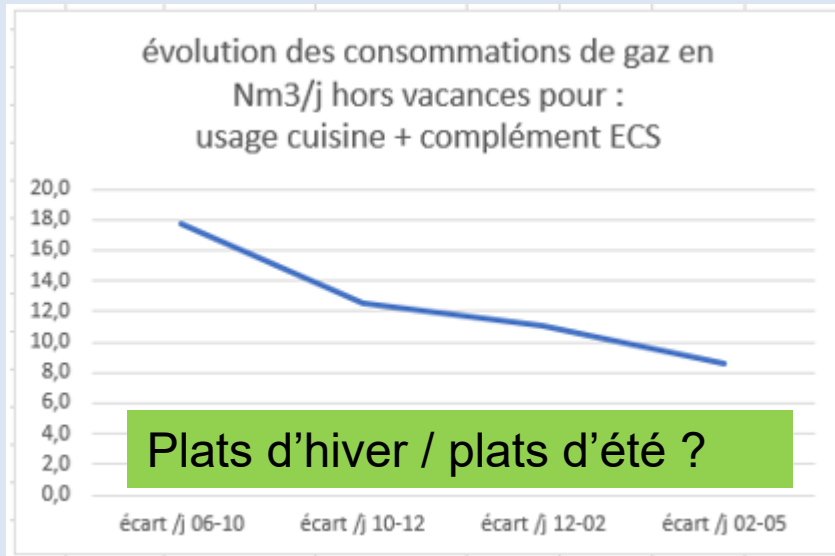
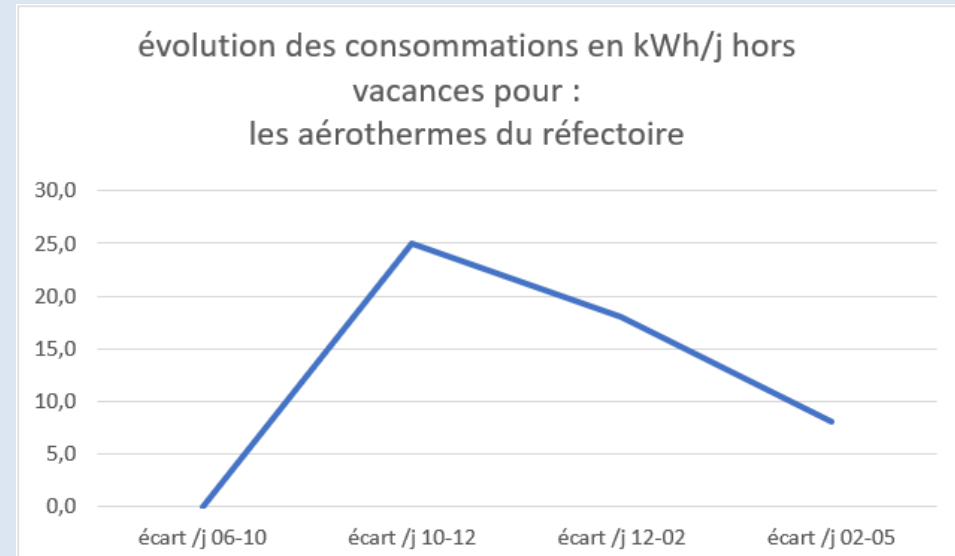
Marche forcée du chauffage depuis Février sans effet sur les consommations ??

Résultats très-trop ? Bons ? Doutes sur GTB, et période de panne chaufferie en Janvier (non corrélée avec les aérothermes ??)

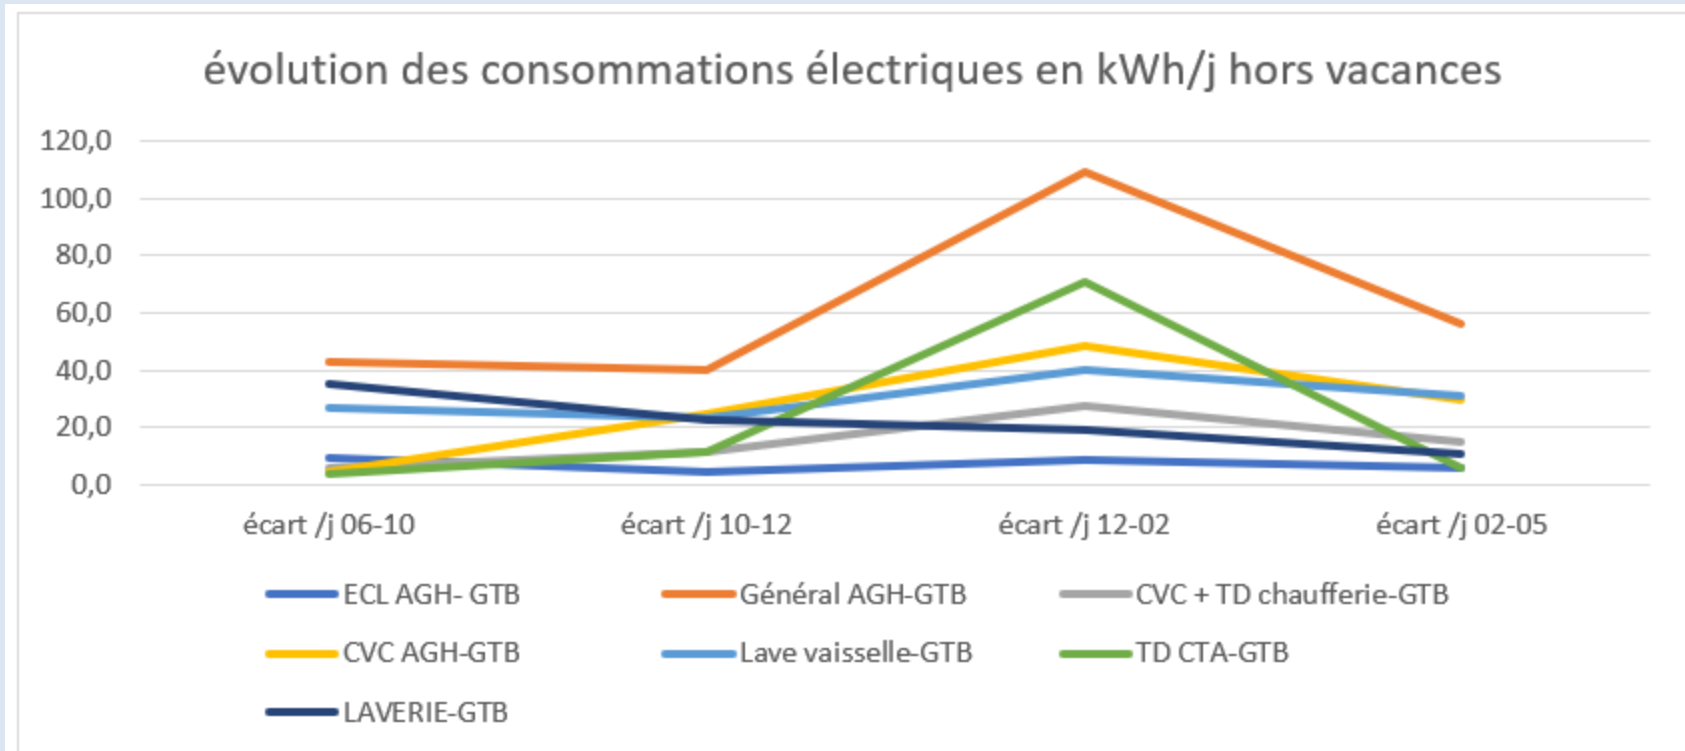
Les pannes successives sur les CTA et le manque de rigueur dans les affectations d'entrée dans la GTB ne permettent pas de conclure sur une quelconque évolution de consommation. Le pic de consommation de la CTA correspond vraisemblablement au forçage ponctuel de ces systèmes.

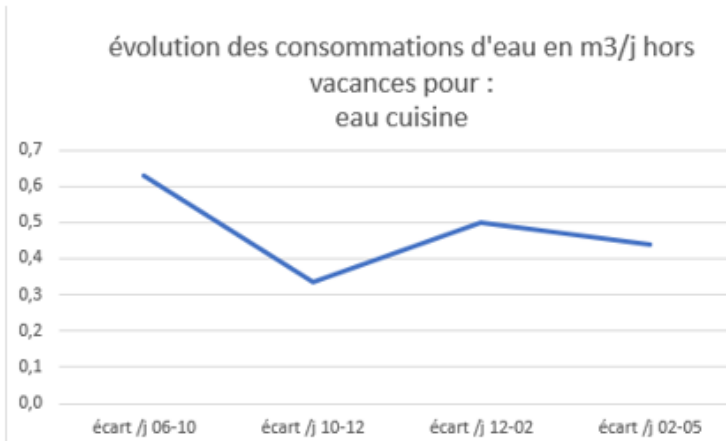
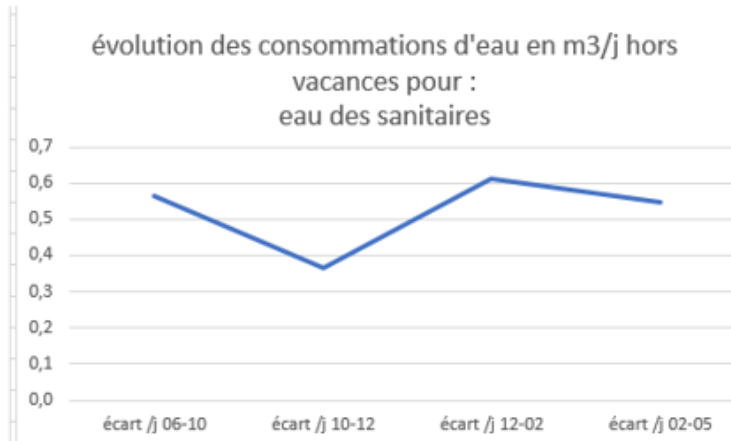
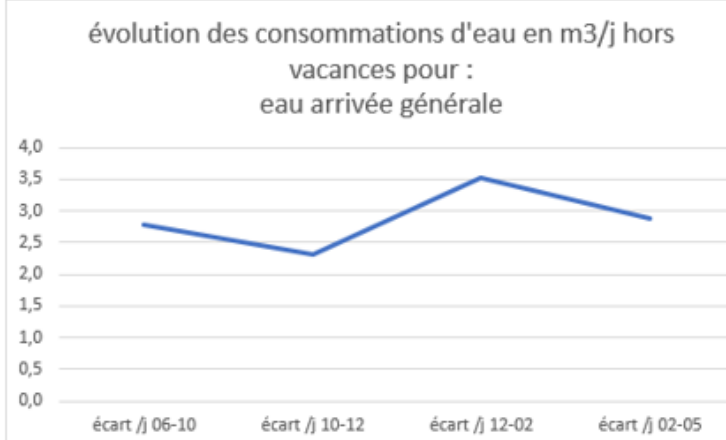
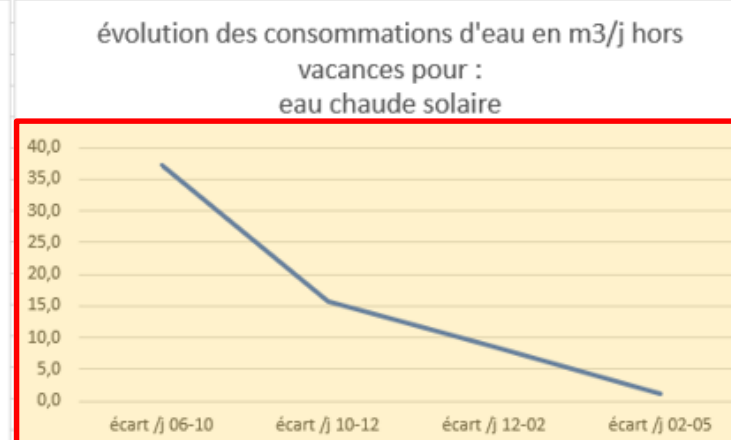
Les consommations par jour hors vacances scolaires sont stables.

Le système solaire était à l'arrêt le 22/05/2019, sans que le service maintenance ne le sache. Cette situation n'est pas récente au vu de la chute de consommation d'eau du système solaire.

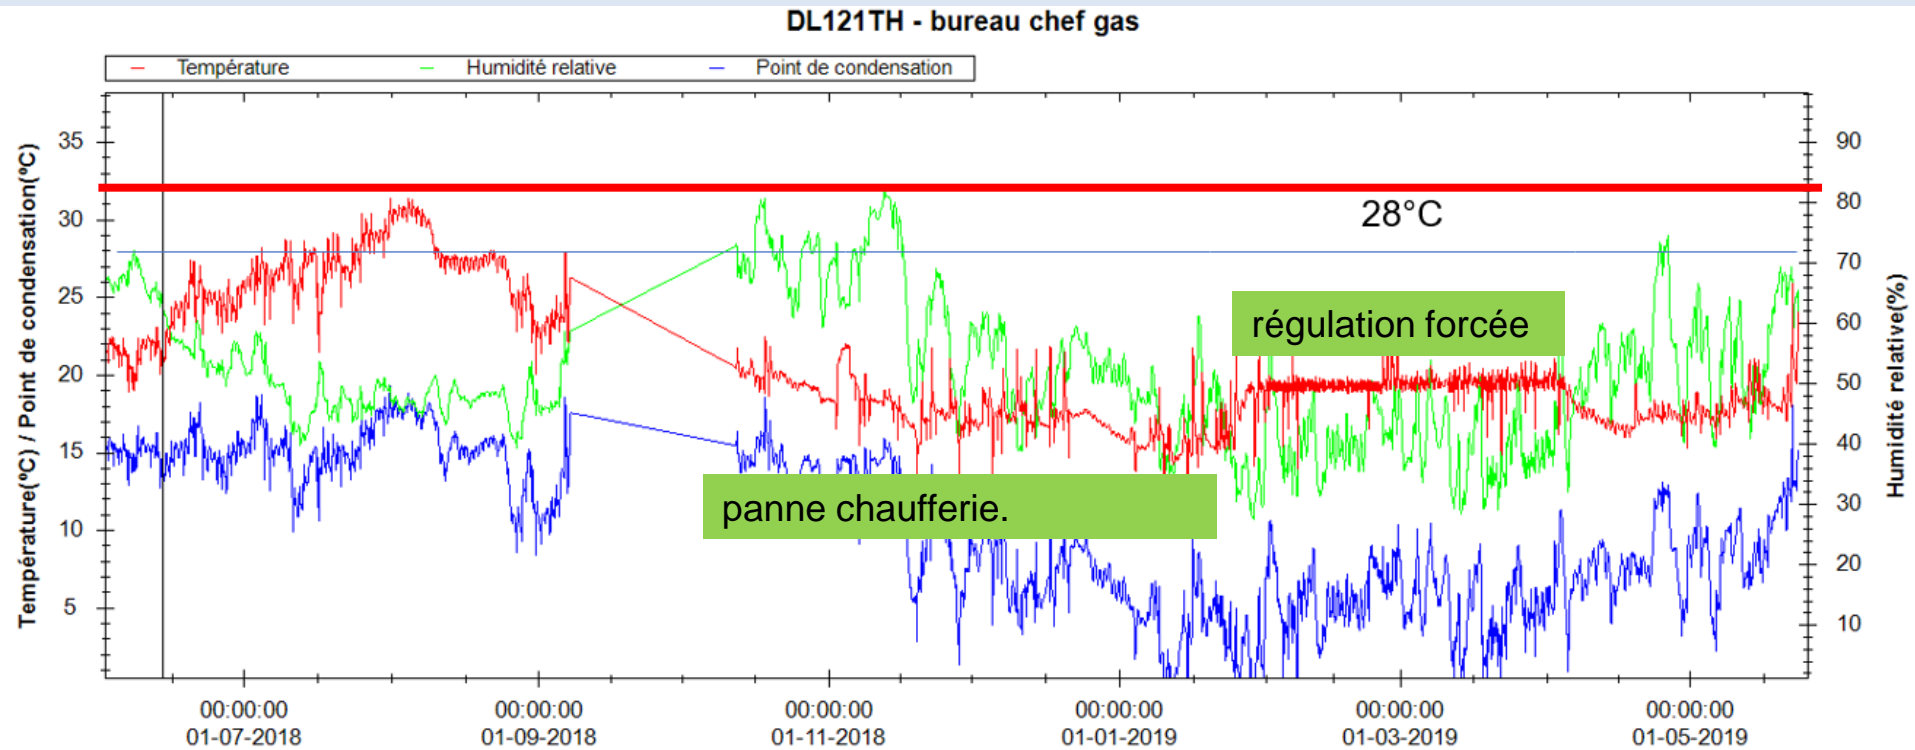
Bureau souvent ouvert sur le quai

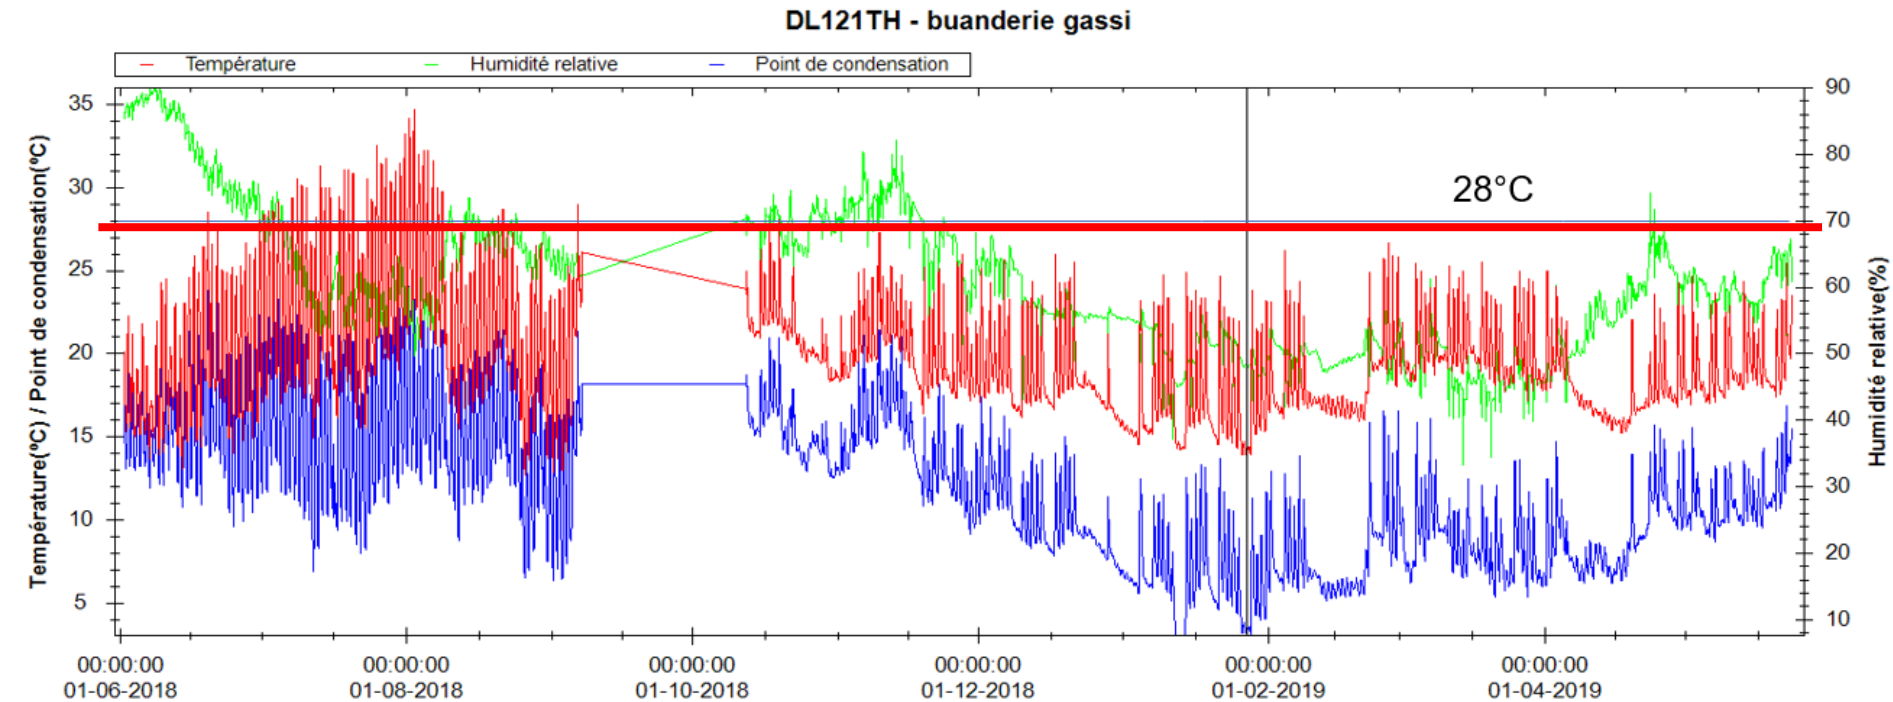
Grosses variations de température dans ce local non ventilé.
Les courants d'air obligatoires sont désagréables en hiver
