FICHE D'IDENTITÉ

- >>> Maître d'ouvrage : Région PACA
- >>> Maître d'oeuvre : Corinne Vezzoni et Associés
- >>> BET : INGEROP
- >>> Adresse : 101 av Foch
06140 VENCE
- >>> Contact : Maxime Claude 0491718994
Région Paca - Direction des lycées 0491575057
- >>> Type d'opération : construction neuve
- >>> Surface bâtie : 20 216 m² shon
- >>> Année de mise en service : 2002
- >>> Coût de l'opération : 16 182 000 € TTC

L'OPÉRATION

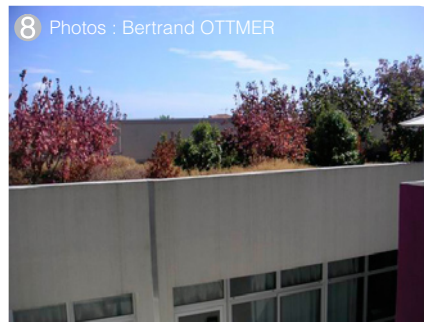
8 Photos : Bertrand OTTMER

>>> **Qualité environnementale des matériaux** : Les toitures sont presque toutes plantées ou végétalisées (8). La végétation pousse assez lentement, l'arrosage est souvent coupé, pour économiser l'eau. D'autres espèces conviendraient sans doute mieux au climat. L'utilisation du Douglas pour les pare-soleil (13) est à la fois esthétique et rationnelle, sa teinte tend vers le gris, avec les années, et se marie bien au bâtiment.

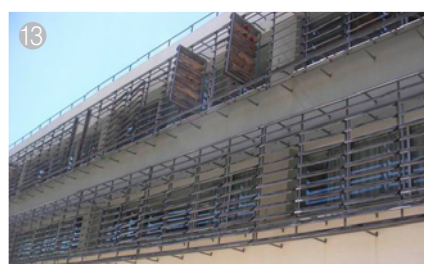
13

» Thermique : Les locaux orientés au Sud sont munis d'ombrières en Douglas. A l'Est, elles sont même pivotantes à l'horizontale (13), de façon à protéger les classes des apports directs en été. Les lamelles sont par contre toutes inclinées de la même façon, elles laissent rentrer la lumière rasante le matin; une tenture épaisse, à l'intérieur vient compenser cet apport de chaleur. Les châssis donnant sur la cour sont coulissants; l'étanchéité est médiocre et les fermetures peu fiables. Les alternatives sont cependant difficiles à trouver tant les contraintes sont nombreuses dans une salle de cours.
