PROGRAMME D'ACCOMPAGNEMENT DES PROFESSIONNELS
« Règles de l'Art Grenelle Environnement 2012 »

RAPPORT

RETOURS D'EXPÉRIENCES (REX)

BÂTIMENTS PERFORMANTS & RISQUES

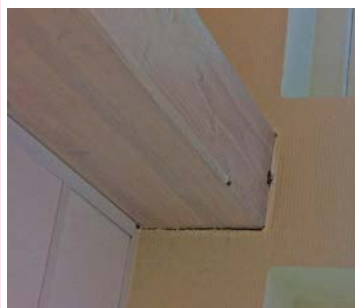
Constat	Type d'usage	Evaluation du risque		Solution préconisée
		Performance énergétique	Pathologie	
Fuites d'air parasites par les passages des solives ou des poteaux au travers du plan d'étanchéité à l'air (mauvais traitement de l'interface, déformation du bois dans le temps...) Fuites d'air parasites par les fissures des poutres et des poteaux. Origine : conception de l'ossature bois. Impact : déperditions thermiques.	MI, C, T	V Dégradation variable du bilan thermique en fonction de la performance à atteindre et suivant l'importance des débits de fuites.	Fo Risque de condensation et pourrissement de la structure à long terme.	Eviter les passages de solives dans l'enveloppe isolée et au travers du plan d'étanchéité à l'air par une conception adaptée. Sinon, utiliser une bande adhésive pour rendre étanche la traversée de la solive. Cette bande adhésive, à base de butyle, assurera la jonction entre la solive et le matériau qu'elle traverse (membrane, murs, etc). Bien choisir la nature de l'adhésif en fonction de la nature de ce matériau La pose de cette bande doit se faire avec un certain jeu, pour supporter les variations dimensionnelles du bois, en fonction de l'hygrométrie.

▲ Fuites d'air parasites au niveau des têtes de solives

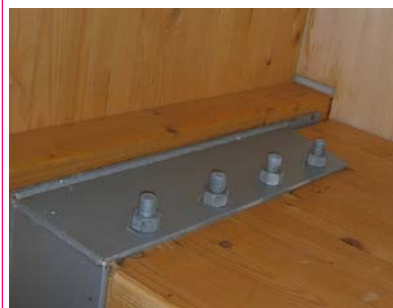
Fuites d'air par les espaces entre pièces de charpente au niveau des assemblages (écarts de l'ordre du cm) dans la construction poteau-poutre.
Origine : caractéristiques liées au produit.
Impact : déperditions thermiques.

Fo
Débits de fuites importants dégradant le bilan thermique.

Fo
Risque de condensation et pourrissement de la structure à long terme.

▲ Fuites d'air parasites au niveau de l'assemblage de la charpente

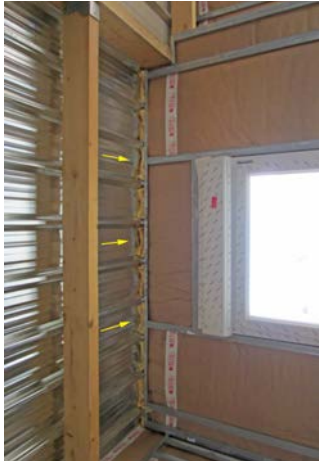
<p>▲ Fuites d'air parasites à la liaison mur-plancher haut ▲ Fuites d'air parasites à la liaison mur-plancher haut</p>				
<p>Fuites d'air à l'interface entre la maçonnerie et la charpente métallique. Les matériaux (métal et béton ne travaillent pas de la même façon ; dilatation). Origine : conception. Impact : déperditions thermiques. (434)</p>	T	Fo	Fo	<p>Réaliser un plan d'étanchéité à l'air à l'intérieur du bâtiment.</p>

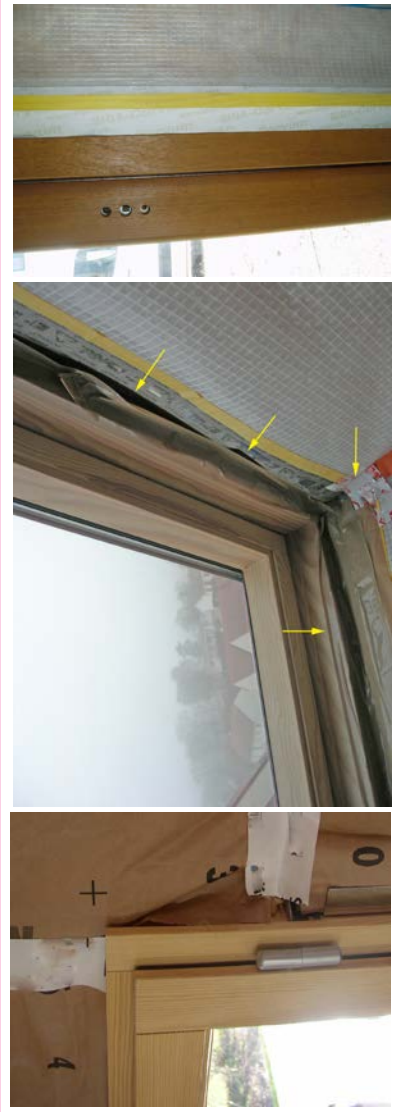
<p>Fuite d'air à la jonction entre les dormants des menuiseries et le gros œuvre. Origine : mise en œuvre. Impact : déperditions thermiques et risque de condensation (observé dans certains cas avec pour conséquence la déformation des tablettes en bois entourant les ouvertures). (436, 487, 479, 466, 455)</p>	MI, C, T	Fo Récurance très importante du problème.	Fo Risque de condensation et de dégradation des isolants.	Réaliser des plans de détail en amont pour valider les concepts et les procédés d'étanchéité à l'air. Utiliser des matériaux adaptés (bandes adhésives spécifiques...) Valider le procédé sur un prototype suivant la taille de l'opération (zone témoin). Formaliser la réception des supports.

<p>▲ Traitement de l'étanchéité à l'air insuffisant à l'interface menuiserie-paroi opaque ▲ Défaut de mise en œuvre lors du jointolement de la membrane d'étanchéité à l'air au dormant de la menuiserie ▲ Bonne pratique, étanchéité à l'air correctement réalisée à l'interface entre la menuiserie et la paroi opaque</p>

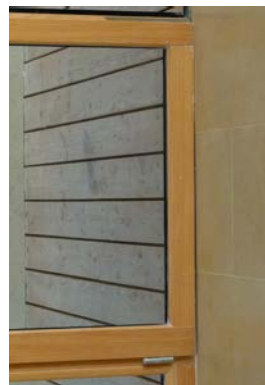
Fuites d'air parasites dues aux déformations des menuiseries liées au poids important des vitrages ou à des dérèglements de ces dernières du fait du sous-dimensionnement des pannelles. Le problème a été observé pour : – des fenêtres ou baies de grande taille en triple vitrage ou polycarbonate ; – une porte vitrée en double-vitrage anti-intrusion ; – une porte en bois massif. Origine : défaut de produit. Impact : mauvaise qualité d'usage, défaut d'étanchéité à l'air. (443, 447, 466, 516, 531)	V Dégradation variable du bilan thermique en fonction de la performance à atteindre et suivant l'importance des débits de fuites.	Fa Réparation ou remplacement des éléments défectueux.	Pour les ouvertures de grande taille, privilégier les châssis aluminium à rupture de pont thermique, ou mixtes bois-alu mécaniquement plus résistants. Lors de la conception, intégrer cette contrainte en limitant la taille des vitrages. Il est possible de fractionner les surfaces. Attention au bon dimensionnement des charnières.

▲ Dérèglement de la menuiserie engendrant des fuites d'air parasites

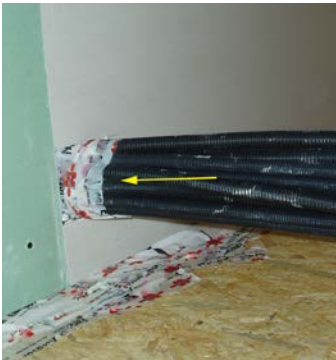
<p>Les gaines électriques passent en « paquet » au travers du plan d'étanchéité à l'air (membrane). L'utilisation de manchons est alors impossible quand les gaines électriques sont groupées</p> <p>Origine : mise en œuvre et conception.</p> <p>Impact : déperditions thermiques.</p>	MI, C, T	<p>Fo</p> <p>Fuites importantes difficile à traiter.</p>	<p>M</p> <p>Risque de condensation.</p>	<p>A éviter absolument.</p>

<p>▲ Passage de gaines groupées au travers du plan d'étanchéité à l'air impossible à traiter</p> <p>Dégradações de la membrane d'étanchéité à l'air au moment de la mise en œuvre des boîtiers électriques (percements, déchirures...).</p> <p>Origine : mise en œuvre, non-respect de l'étanchéité à l'air déjà réalisée.</p> <p>Impact : déperditions thermiques.</p>	MI, C	<p>V</p> <p>Dégradation variable du bilan thermique en fonction de la performance à atteindre et suivant l'importance des débits de fuites.</p>	<p>Fo</p> <p>Risque de condensation dans la masse au droit des déchirures.</p>	<p>En conception, créer un vide technique suffisamment large entre le plan d'étanchéité à l'air et les parements intérieurs (plaque de plâtre...).</p> <p>Privilégier les membranes les moins fragiles (armées...).</p> <p>Laisser la membrane d'étanchéité un peu plus lâche aux emplacements des futurs boîtiers électriques afin qu'elle ne soit pas « blessée » au moment de leur installation.</p> <p>La communication entre les corps d'état qui réalise le plan d'étanchéité à l'air et l'électricien doit être renforcé même si leurs interventions sont décalées dans le temps.</p>

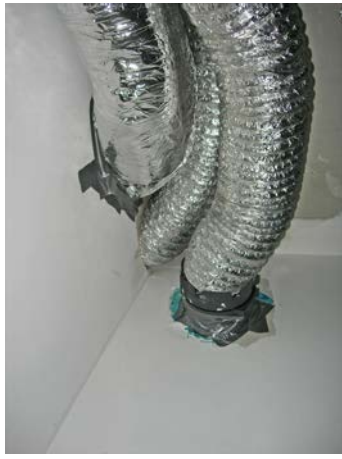
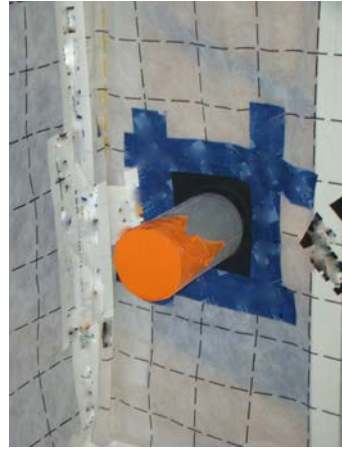
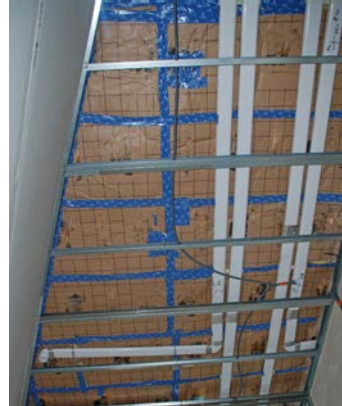
<p>Fuites d'air autour des tuyaux de diamètre important (eaux grises, gaines de VMC...) qui traversent l'enveloppe. Origine : mise en œuvre. Impact : déperditions thermiques. (479, 413, 468)</p>	<p>MI, C, T</p>	<p>V Dégradation variable du bilan thermique en fonction de la performance à atteindre et suivant l'importance des débits de fuites.</p>	<p>M Risque de condensation si exfiltration d'air.</p>	<p>Il est important de rappeler aux différents corps d'état, en début de chantier, où se situe l'enveloppe et par quoi est matérialisé le plan d'étanchéité à l'air afin d'identifier les tâches les plus complexes. En effet, tous les travaux qui touchent à l'enveloppe doivent faire l'objet de la plus grande attention. Utiliser les manchons adaptés au passage des tuyaux de diamètre important.</p>

<p>▲ Traitement inadapté de l'étanchéité à l'air autour des gaines de VMC ▲ Traitement correcte de l'étanchéité à l'air autour d'un tuyau de diamètre important grâce à un manchon adapté ▲ Vide technique de largeur suffisante permettant le passage des gaines de ventilation sans percer le plan d'étanchéité à l'air</p>

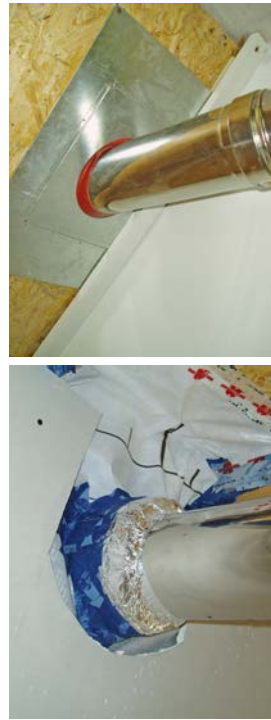
- ▲ Défauts d'isolation et d'étanchéité à l'air autour des conduits d'évacuation des produits de combustion
- ▲ Bonne pratique, utilisation d'un produit adapté pour réaliser l'étanchéité à l'air autour des conduits d'évacuation des produits de combustion

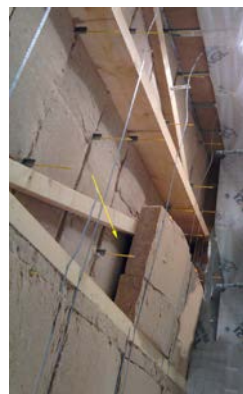
Constat	Type d'usage	Evaluation du risque		Solution préconisée
		Performance énergétique	Pathologie	
Constat Présence d'un vide d'air important (jusqu'à 10 cm) entre les 2 couches d'isolant (panneaux posés en couches croisées). Circulation d'air froid possible dans la lame d'air ainsi créée. Origine : mise en œuvre. Impact : perte de performance de l'enveloppe.	MI, C, T	M	Fa Attention au décalage du point de rosée.	Poser les couches d'isolant en contact, sans vide d'air entre les deux.

▲ Présence d'un vide d'air important entre les 2 couches d'isolant

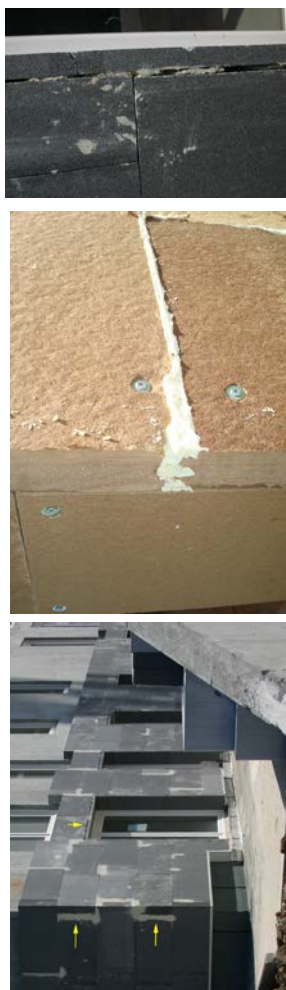
- ▲ Défauts de mise en œuvre ayant nécessité la dépose de l'isolant
- ▲ Découpe de l'isolant inadaptée, ponts thermiques, etc.
- ▲ Défaut de mise en œuvre, panneaux non jointifs, espaces comblés à la colle créant des points durs, etc.

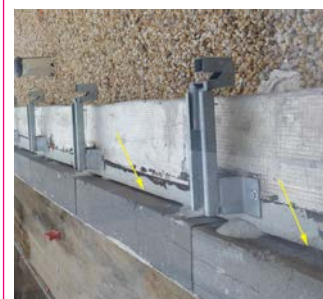
- ▲ Présence d'une lame d'air entre l'isolant (ITE) et son support (mur en béton)

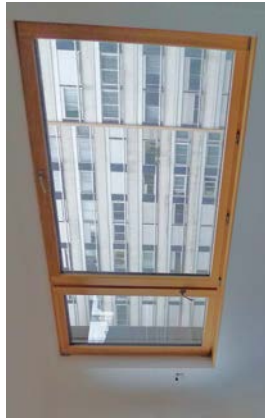
▲ Triple vitrage oscillo-battant simple vantail de très grande taille, difficile à utiliser du fait de son poids élevé				
Le poids élevé du triple vitrage rend l'ouverture des portes d'entrée difficile (personnes âgées...). Cause : méconnaissance en conception. Impact : mauvaise qualité d'usage.	T	So	M Coût des solutions de réparations.	Respecter la réglementation accessibilité qui impose un effort de manœuvre très faible pour l'ouverture des portes (50 N). Motoriser les portes (solution corrective mise en œuvre par certains acteurs rencontrés).

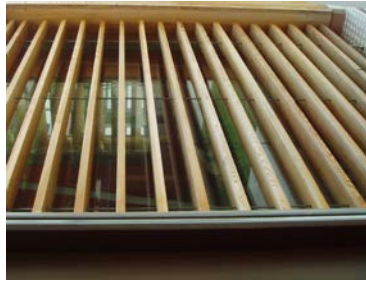
▲ Brise-soleil fixes rendant impossible tout nettoyage des vitres côté extérieur

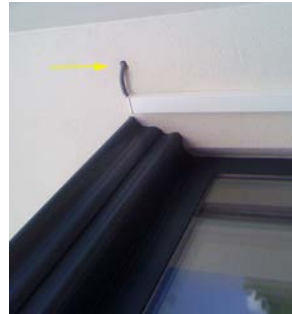
▲ Percement du plan d'étanchéité à l'air après la livraison lors de l'installation d'une parabole
▲ Percement des parois opaques après la livraison pour faire passer de nouveaux réseaux

Sensibiliser les occupants.
Intégrer cette contrainte programmatique dans la conception pour réaliser des parois pouvant recevoir des objets sans percement du plan d'étanchéité à l'air (renforcer les parements, créer un vide technique d'une largeur suffisante, décaler légèrement le plan d'étanchéité à l'air dans l'isolant, etc...).
Mettre en œuvre un règlement intérieur ou un guide d'usage explicatif (joint au bail de location et affiché de façon permanente dans le hall d'entrée) interdisant aux occupants de percer les parements intérieurs pour ne pas risquer d'endommager la membrane d'étanchéité à l'air située derrière (solutions observées dans le logement collectif).
Fournir aux utilisateurs des constructions en bois, les plans de l'ossature au format numérique, en vue d'éventuels futurs percements (de façon à savoir où se situent les montants) (solution utilisée par un constructeur de M1).

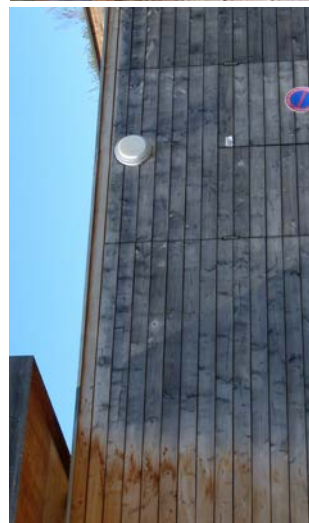
- ▲ Vieillesse hétérogène du bardage suivant l'exposition aux intempéries
- ▲ Vieillesse hétérogène du bardage suivant l'exposition aux intempéries
- ▲ Bardage taché par les écoulements d'eau provenant du platelage situé au niveau supérieur

Définir des règles d'entretien, et surtout, expliquer qu'un bois gris est normal.
 Si l'on ne traite pas le bois, ce matériau, rare matériau vivant du bâtiment, ne peut qu'évoluer fortement suivant son exposition au soleil, la pluie, les remontées d'eau... Il est cependant possible de protéger le bois, comme dans les pays de tradition bois, avec des peintures naturelles à base de Sulfate de fer.
 NB : le phénomène décrit est un processus naturel connu et tout à fait normal, cependant, il faut avertir les exploitants et propriétaires qui très souvent sont surpris voir déçu de constater ces évolutions.

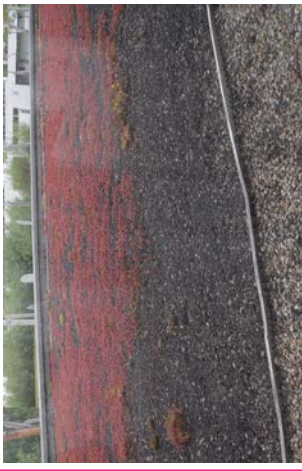
REVETEMENTS EXTERIEURS, BARDAGES, PLATELAGES, TOITURES VEGETALISEES				
<p>La végétation de la toiture est irrégulière et présente des zones sans végétation tandis que d'autres sont très prolifiques. Origine : défaut de maintenance. Impact : risque pour la durabilité de l'élément (dégradation de la membrane d'étanchéité par les racines). (469, 499)</p>	C, T	So Sauf si infiltrations d'eau dans l'isolant.	M Risque en cas de dégradation de l'étanchéité à l'eau.	Nécessité d'un contrat de maintenance pour la toiture végétalisée. Une zone stérile de 40 cm (cf. règles professionnelles de la CSFE) sur le pourtour de la toiture doit être laissée libre de végétation pour éviter le percement de l'étanchéité par les racines.
<div style="display: flex; justify-content: space-around;">

</div> <p>▲ Toiture terrasse non entretenue, disparition progressive de la végétation ▲ Toiture terrasse non entretenue, débordement de la végétation sur la zone stérile</p>

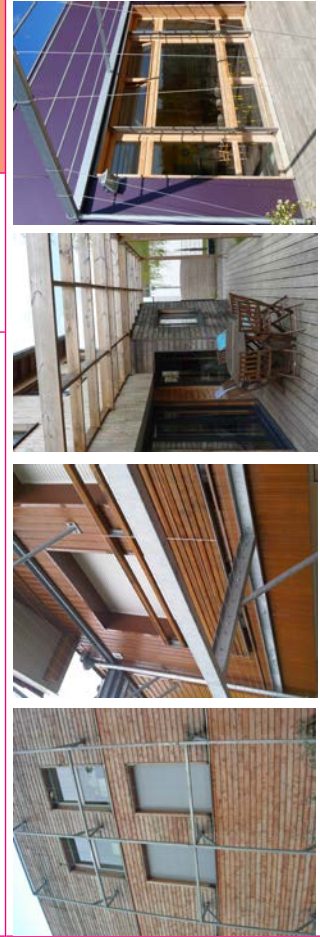
- ▲ Absence de végétation sur les treilles
- ▲ Absence de végétation sur les treilles
- ▲ Absence de végétation sur la pergola
- ▲ Absence de végétation sur la pergola

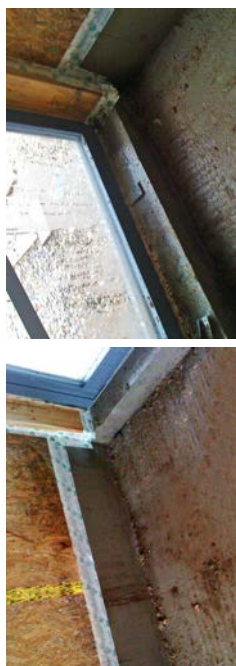
<p>▲ Condensation en phase chantier, ruissellement et accumulation d'eau au sol, dégradation des panneaux bois, etc. ▲ Condensation en phase chantier, ruissellement et accumulation d'eau au sol, dégradation des panneaux bois, décollement des rubans adhésifs, etc.</p>						
<p>Pendant la phase chantier, tous les murs n'ont pas été isolés dans le même temps. Il en a résulté une forte condensation sur le seul mur qui n'était pas encore isolé et qui devait l'être dans un second temps par l'extérieur. Le revêtement intérieur de ce dernier s'est décollé. Par contre, les autres murs déjà isolés n'ont pas été impactés. Origine : défaut de coordination. Impact : allongement des délais d'exécution / surcoût. (499)</p>	C	So	M	<p>Surcoût lié au remplacement des matériaux endommagés.</p>	<p>Toujours bien ventiler les chantiers par ouverture permanente des fenêtres, le plus longtemps possible (jusqu'à ce qu'il y ait des risques de vols et qu'il faille fermer les fenêtres la nuit). Mettre en place une ventilation mécanique provisoire de chantier.</p>

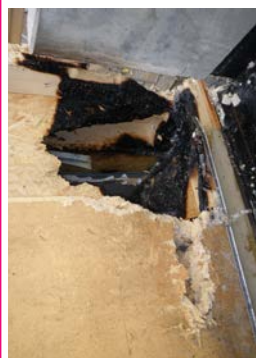
▲ Incendie de l'ossature bois pendant la réalisation de l'étanchéité à l'eau de la terrasse extérieure

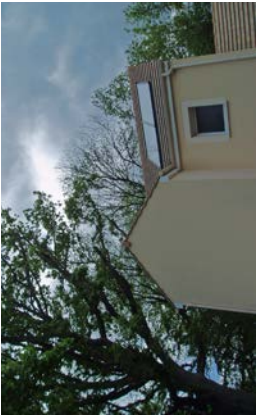
<p>▲ Masques solaires non pris en compte dans l'étude thermique ▲ Masques solaires non pris en compte dans l'étude thermique ▲ Les casquettes PV s'ombragent d'un étage sur l'autre</p> <p>L'orientation et/ou, dans une moindre mesure, l'inclinaison des panneaux solaires thermiques ou photovoltaïques n'est pas optimale. Origine : défaut de conception ou de mise en œuvre. Impact : perte de performance de l'équipement.</p>	Ml, C, T	Fo	So	Dans certains cas, on pourra modifier la pente après coup (pose sur châssis), cependant, cela peut s'avérer difficile pour des panneaux photovoltaïques intégrés en couverture. Dans certaines conditions particulièrement inappropriées, il est préférable de revoir le choix de mettre des panneaux solaires.

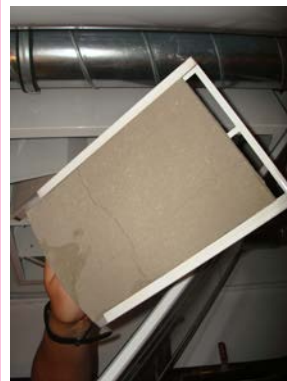
▲ Filtre de VMC DF fortement encrassé à défaut d'un entretien régulier

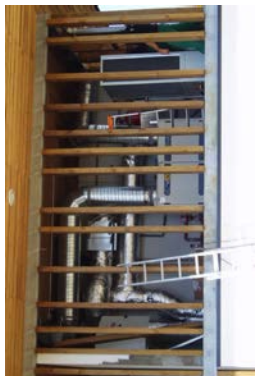
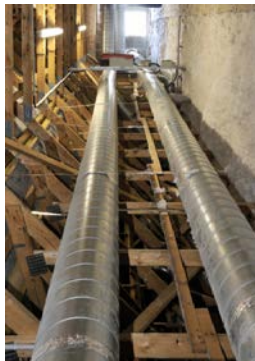
<p>▲ Systèmes de VMC DF et longueurs de gaines importantes à l'extérieur du volume chauffé</p> <p>▲ Passage de gaines de ventilation DF de très grande longueur dans les combles non isolés</p>

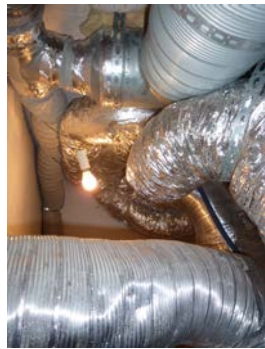
▲ Malfaçons, réseau tortueux et impossible à nettoyer, etc.

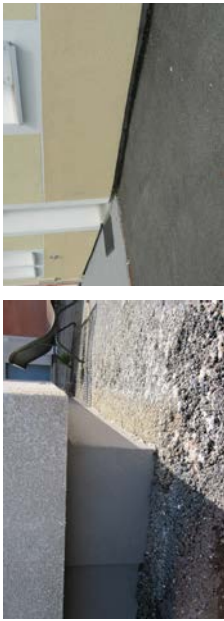
<p>▲ Exemple de pont thermique en pied de mur ▲ Pont thermique en pied de mur</p> <p>Absence d'isolation sous les seuils des portes d'entrée et des baies vitrées. Origine : défaut de conception ou d'exécution. Impact : perte de performance de l'enveloppe.</p>	MI, C, T	<p>Fa Risque faible si anticipation et compensation par d'autres dispositions thermiques.</p>	<p>Fa Risque de condensation qui dépend de la qualité du renouvellement d'air, des conditions de dégagement de vapeur d'eau et de l'état de surface au droit du pont thermique. Attention aux planchers bois.</p>	<p>Il est souvent très difficile, voire totalement impossible d'isoler sous les seuils des baies vitrées ou des portes d'entrée. Cela génère un pont thermique dont les effets doivent être évalués et contrôlés. NB : des fournisseurs proposent des seuils avec rupteur thermique en abandonnant les seuils en aluminium qui avaient la capacité de résister à l'usure et au choc à la marche. Un juste équilibre doit être recherché pour répondre à l'exigence thermique tout en garantissant une certaine durabilité.</p>

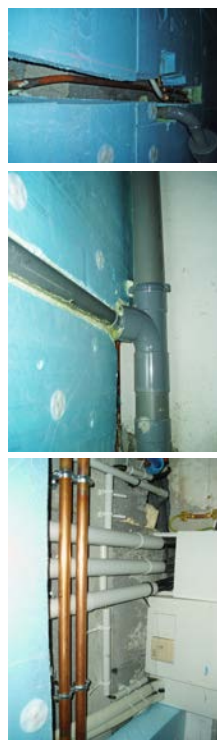
- ▲ Présence de réseaux existants en sous-face de dalle
- ▲ Présence de réseaux existants en sous-face de dalle
- ▲ Présence de réseaux existants en sous-face de dalle
