Commission d'évaluation : Fonctionnement du 13/07/2021

PROJET ECO-CITOYEN

PIERREVERT

Construction d'une unité de restauration scolaire
d'une crèche et d'un centre de loisirs

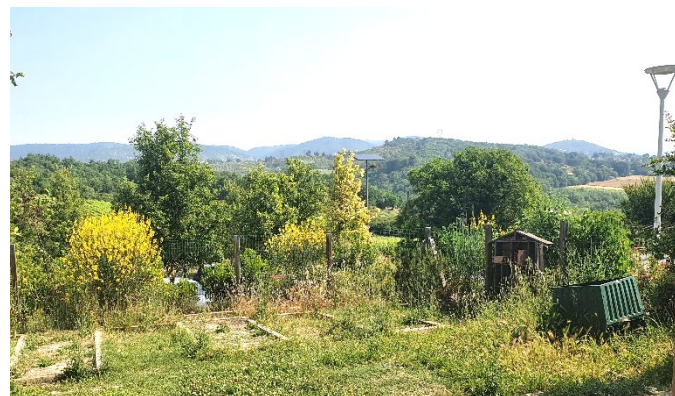
Les arbres se sont tous développés

Mise en place d'enrobé au pied des arbres

Espace de jardinage non utilisé

Difficile de maintenir son entretien dans le temps

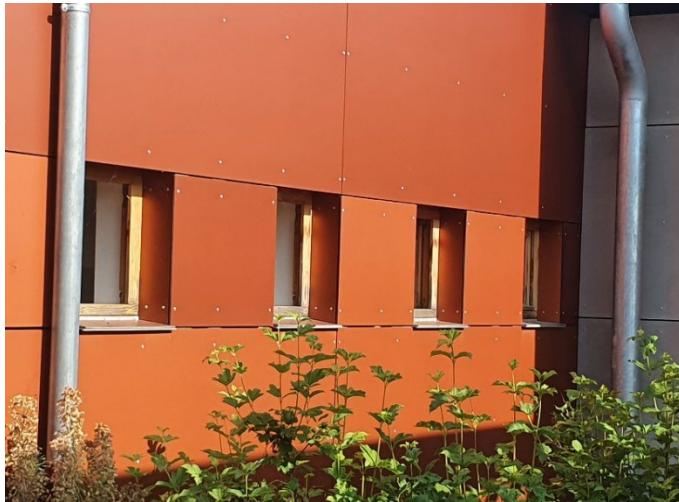
Le bâtiment conserve un **aspect presque neuf**

Les façades sont propres et il y a peu de dégradation.

Les menuiseries ont très légèrement grisées

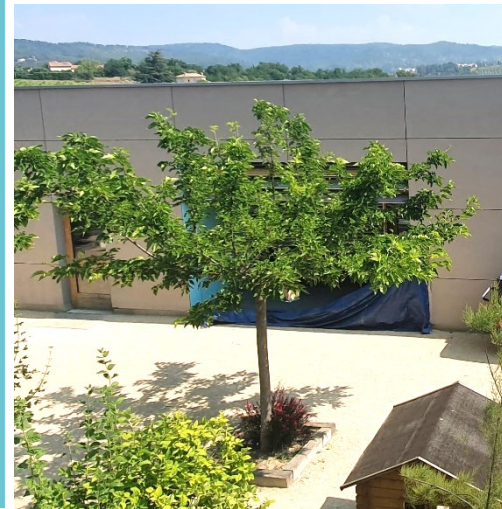
Certains matériaux ne sont **pas adaptés** à l'usage

Bois glissant, gravillon dans la cours qui rentrent dans le bâtiment.

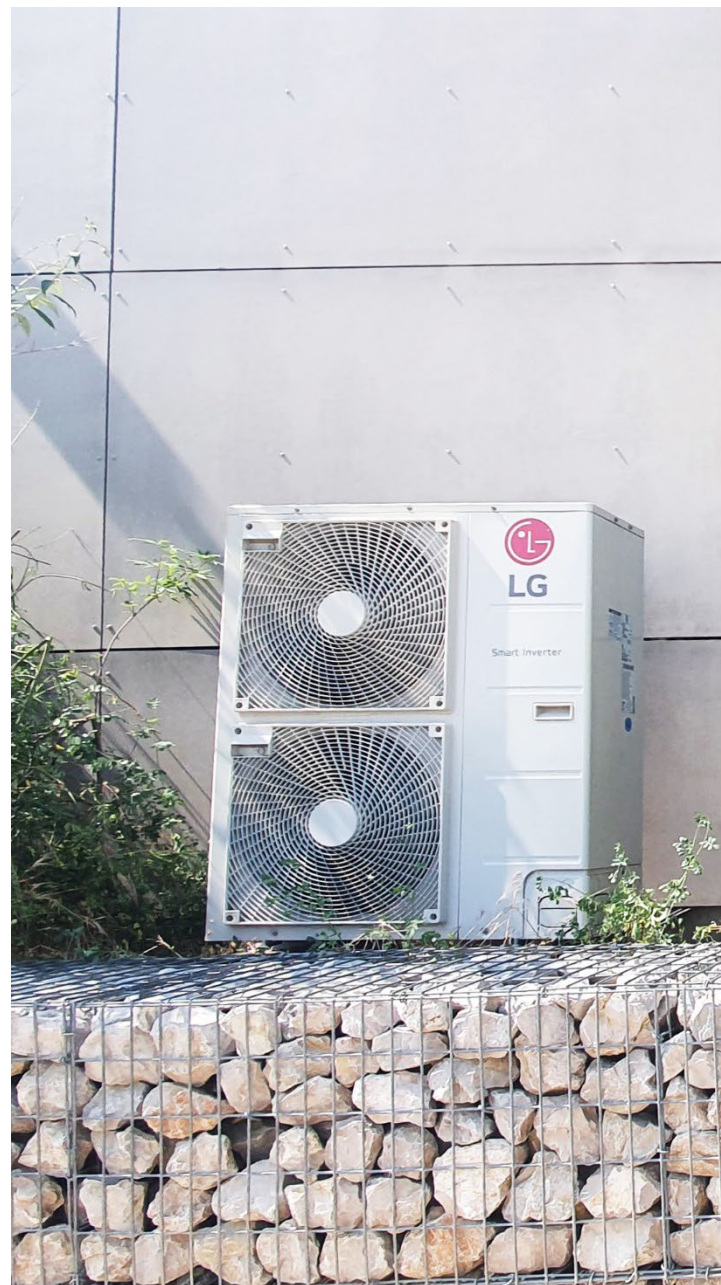
Surchauffe due aux apports internes
Les arbres ont grandi et apportent de l'ombre

Protections solaires **BSO** utilisées
(sauf problème sur une menuiserie de la crèche)

Installation de la clim

Uniquement pour l'espace de vie de la crèche

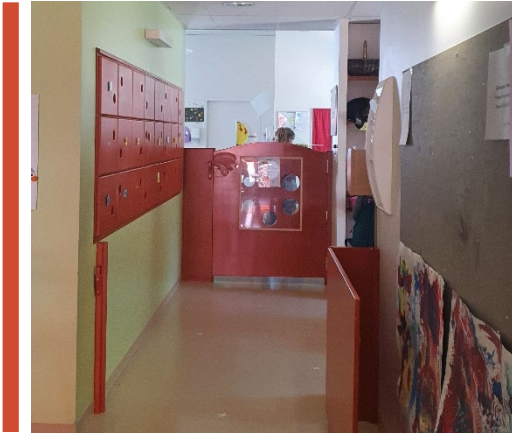
Ajout de séparations entre les espaces de la crèche.
