Port Saint Louis
DU RHÔNE

SALVADOR ALLENDE (13)

**Réhabilitation
en site occupé**

**d'un ensemble
de bâtiments
(296 logements)
R+2 à R+9**

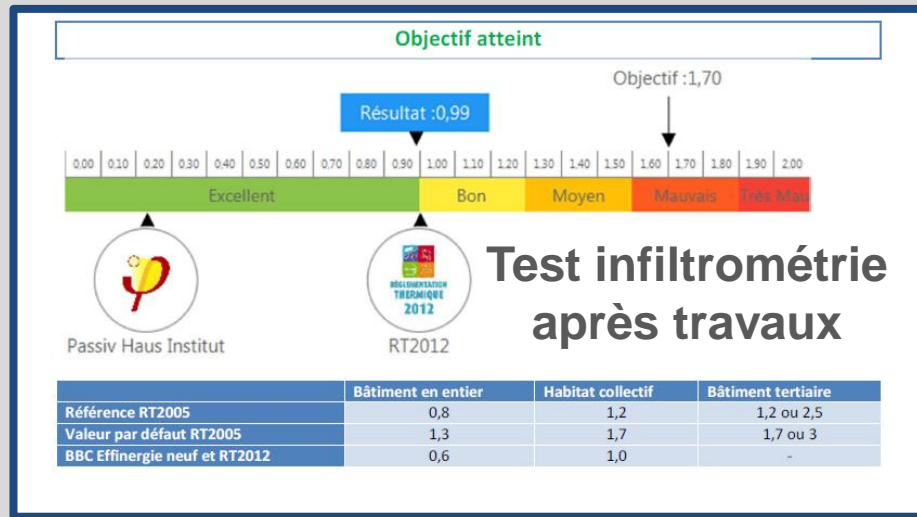
2 - Séjour : infiltration d'air par le joint d'étanchéité situé entre les menuiseries mobiles. Favoriser le réglage avec la mise en jeu des paumelles et des rouleaux de la ferrure centrale

3 - Cuisine : Fuite d'air, reboucher le trou situé dans la cloison de la gaine technique (ancienne tuyauterie)

5 et 6 - Salle de Bain - infiltration par l'absence de joint d'étanchéité sur la trappe

7 - Chambre 2 - infiltration d'air le trou de la manivelle ou

8 - Salle de Bain - infiltration d'air par les fourreaux des tuyauteries de chauffage

9 - Infiltration d'air par le joint de la bouche de VMC

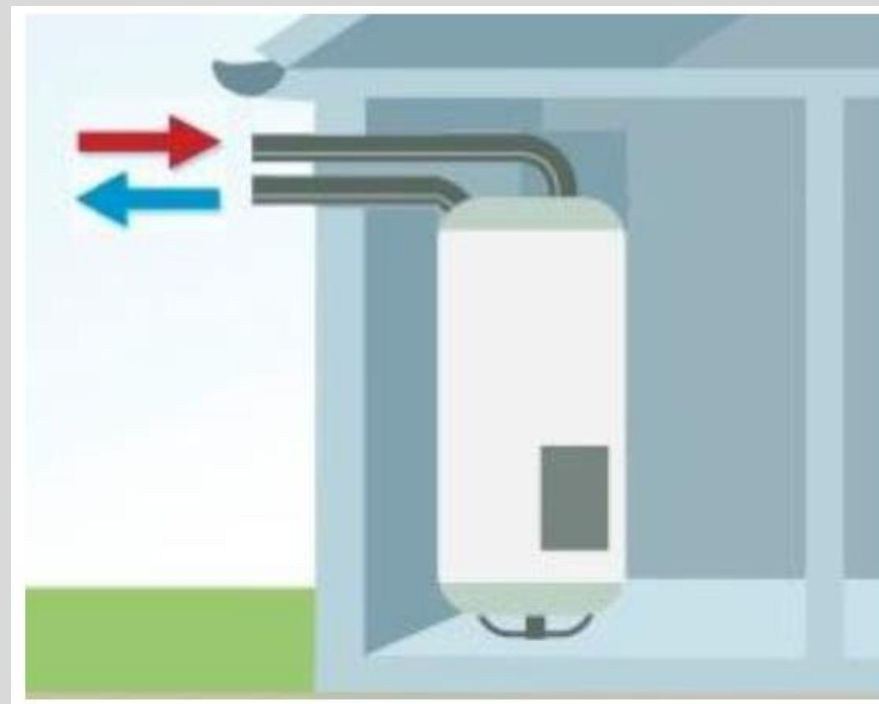
Crainte du ballon thermodynamique :

- Perte de place
- Bruit

Mesures compensatoires :

- Travail d'explication
- Changement des logements concernés
- Création d'un placard

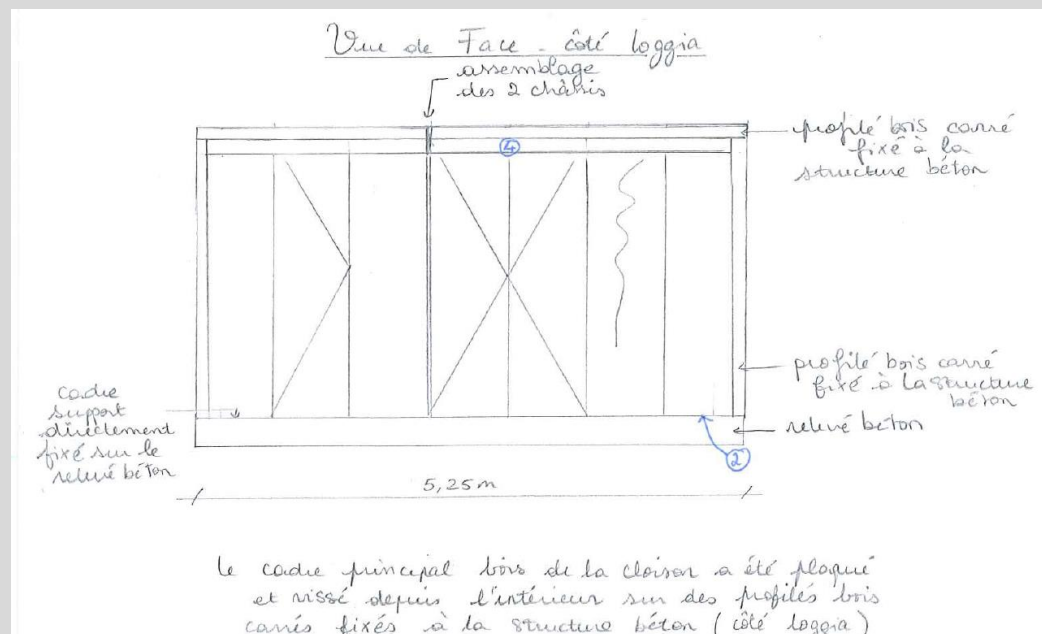
Essais de dépose

- ✓ Plusieurs chantiers tests : découverte de joints amiantés
- ✓ Dépose en SS4 impossible, trop de fibres émises

Cloison séparative loggia / séjour contenant de l'amiante

- > **Dépose des cloisons séparatives en sous section 4 (SS4)**
- ✓ **Lot menuiserie** : dépose des cadres bois avec panneaux amiantés laissés sur leur support. Acheminement par façade en pied de bâtiment.
- ✓ **Lot désamiantage** : séparation des panneaux amiantés de leur support, conditionnement, traitement des déchets.
- > **Remplacement par une cloison séparative PVC isolante**
