FICHE D'IDENTITÉ

- >>> Maître d'ouvrage : Conseil Général des Alpes de Haute Provence
- >>> Maître d'oeuvre : Régis RIOTON, Atelier QUADRA
- >>> Adresse : Chemin du camping, 04220 Sainte-Tulle

L'OPÉRATION

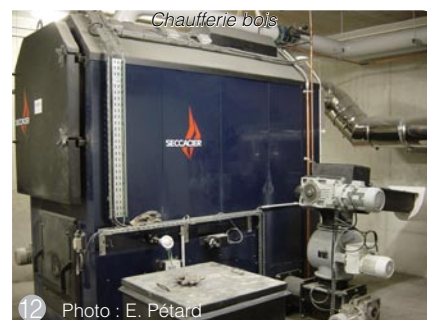
12 Photo : E. Pétard

» Énergie renouvelable : Chaufferie bois de 500kW alimentée par des plaquettes (stockage dans un silo de 100 m³) (12 ; 13). Livraison de 80 m³ tous les 15 jours en hiver. Équipement surdimensionné pour convenir à une éventuelle extension du collège. Bois utilisé pour chauffage et ECS en hiver, gaz en appoint l'hiver pour l'ECS et en été pour l'ECS (chaudière de 350 kW).

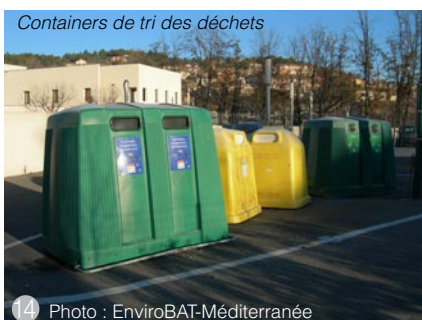
14 Photo : EnviroBAT-Méditerranée

La municipalité voulant une zone de tri des déchets sur ce quartier, celle-ci a été placée à proximité du local poubelles du collège et facilite ainsi le tri du verre, des emballages et du papier des habitants et du personnel de l'établissement. Initialement 3 «petits» containers, aujourd'hui 2 «petits» pour les emballages et 2 «grands» (1 pour les papiers, et un pour le verre) (5 ; 14).

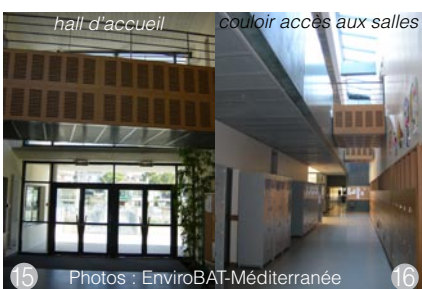
15 Photos : EnviroBAT-Méditerranée

» Acoustique : Panneaux de bois perforés dans de nombreux espaces avec absorbant situé en arrière et des grilles métalliques (qui cachent aussi les différentes gaines) dans le couloir (15 ; 16). Les espaces les plus fréquentés possèdent également au plafond des plaques de plâtres perforées type Gyptone (hall et réfectoire). Les puits de lumière dans les classes avaient l'inconvénient de devenir bruyants quand il pleuvait, des travaux ont permis de corriger ce désagrément (8).

» Accessibilité physique : Les portes d'accès du hall, très fréquemment manipulées, se fragilisent et se dérèglent avec le temps (15). Les toilettes accessibles depuis la cour sont les plus utilisées par les enfants, et visiblement trop petites pour 400 élèves. De même pour le terrain de basket (6 ; 13), dont l'accès est aussi perçu par le proviseur comme délicat (différence de niveau), ou les marches de la cour estimées délicates (dimensions, angle, visibilité).

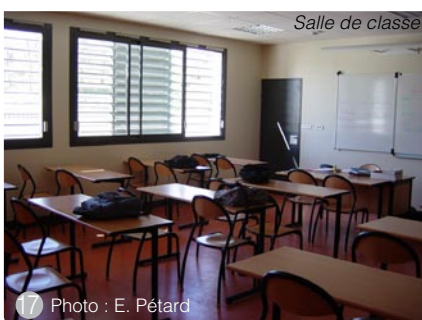
17 Photo : E. Pétard

L'architecte a porté beaucoup d'attention au plan masse (2). Le collège est implanté sur un terrain de petite taille tout en respectant son relief et en protégeant la cour du froid qu'apporte le torrent au Nord (17). La façade Nord du collège prend la même courbure que le torrent (9) et n'impose pas de hauteur en R+2 que l'on retrouve quasi uniquement, côté Sud, dans la cour.

» Lumière naturelle : Maximum de pièces profitant d'un éclairage naturel. Hall d'entrée : vitré sur 2 niveaux au Nord (15). Salles au Nord : grandes baies vitrées donnant sur le torrent et le village. Classes sous toiture et préau donnant accès au réfectoire : 4 puits de lumière chacun (4 ; 8). Couloir qui dessert toutes les classes : ouvert sur les 2 étages (avec balcons et petites passerelles pour accéder aux classes), il est rendu lumineux par une toiture en polycarbonate (16). Salle d'arts plastiques : ouvertures sur plusieurs orientations tout comme le CDI très lumineux. Il y a des protections solaires au Sud pour éviter l'éblouissement dans les classes (17).
