FICHE D'IDENTITÉ

L'OPÉRATION

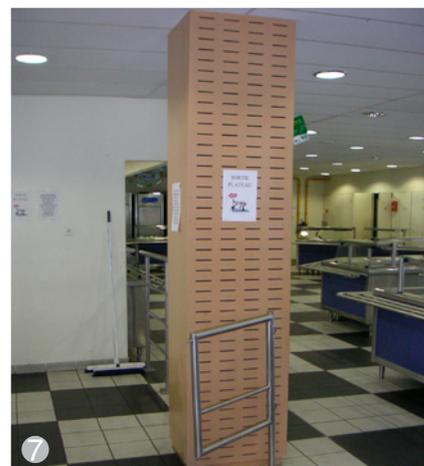
>>> **Acoustique** : Poste particulièrement soigné dans le bâtiment. Les plafonds des halls sont perforés de façon à absorber le bruit ambiant. Le CDI possède un revêtement de mur perforé. L'auditorium (8) a été conçu avec l'aide d'un acousticien, il nécessite cependant une sonorisation complémentaire.
