Suivi de la construction - rapport final

CONSTRUCTION D'UN BÂTIMENT  
PILOTE OSSATURE BOIS ET PAILLE  
DE LAVANDE

Mars – Novembre 2009

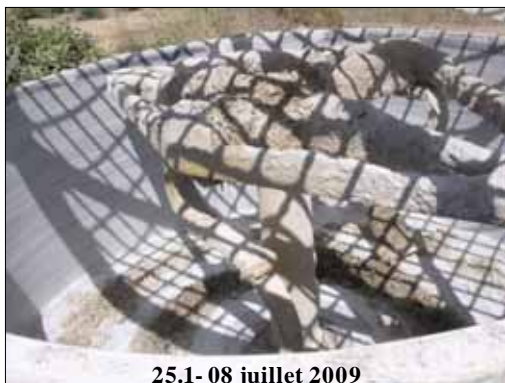
Au démarrage, la paille a eu tendance à s'amasser en boule au fond du malaxeur.

La SCAB a du alors modifier les pales pour que le malaxeur puisse fonctionner correctement. La paille a également été broyée plus finement. Issue d'une récolte en vert-broyé, les brins de paille faisaient environ 70 mm. Le passage d'un rotavator dans la masse végétale a permis d'obtenir un broyat de l'ordre de 40 à 50 mm (26), facilitant ainsi la réalisation du béton et le fonctionnement du malaxeur.

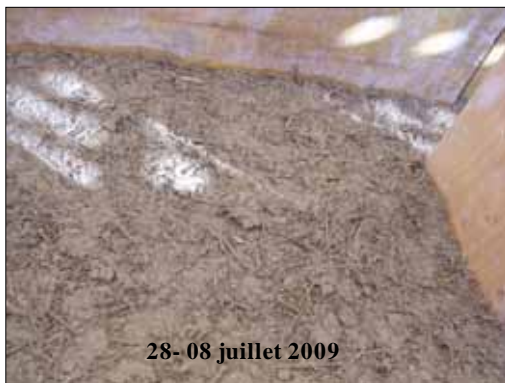
Mais il est à noter qu'une proportion trop importante de fibres ne facilite pas la mise en œuvre. Le mélange devient friable, et l'état de surface au débranchage peu homogène (28 et 29).

Pour la suite des opérations la proportion de paille a été réduite dans le mélange pour revenir au dosage initialement prévu, soit 65% de paille.

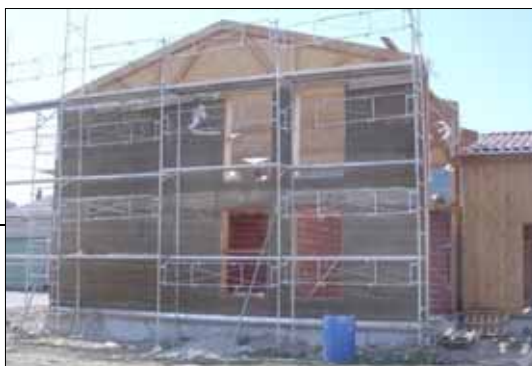
38- 28 juillet 2009

Les états de surface au débranchage ne sont pas homogènes : la façade Sud-est (38) qui a été réalisée la première, présente un aspect moins satisfaisant que la façade Sud-ouest (39).

Une marque importante apparaît sur la façade Sud-est, au droit du plancher intermédiaire.

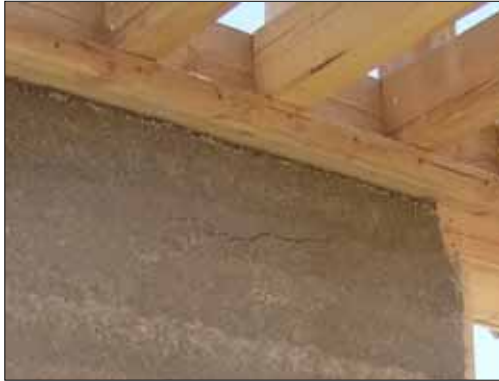
40- 10 juillet 2009

Il est également à noter la présence de fissures horizontales, principalement en tête de mur (40 et 41).

On peut supposer que c'est l'enrobage de l'ossature moins important à cet endroit en raison de la présence de l'ossature supportant le plancher qui est la cause du développement des fissures

Toutes les fentes (42) ont été rebouchées avec un mélange chaux paille (43).

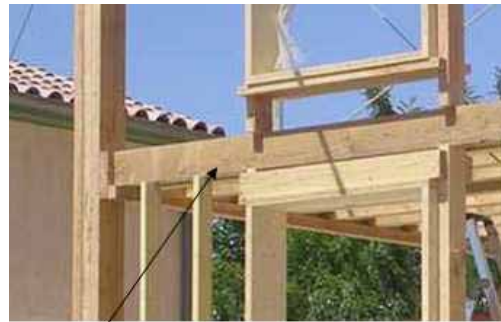
La présence de la poutre maîtresse du plancher réduit l'épaisseur du béton banché
