# Siege de la CAPEB Vaucluse, (84)

# Contexte

# Fiche d'identité

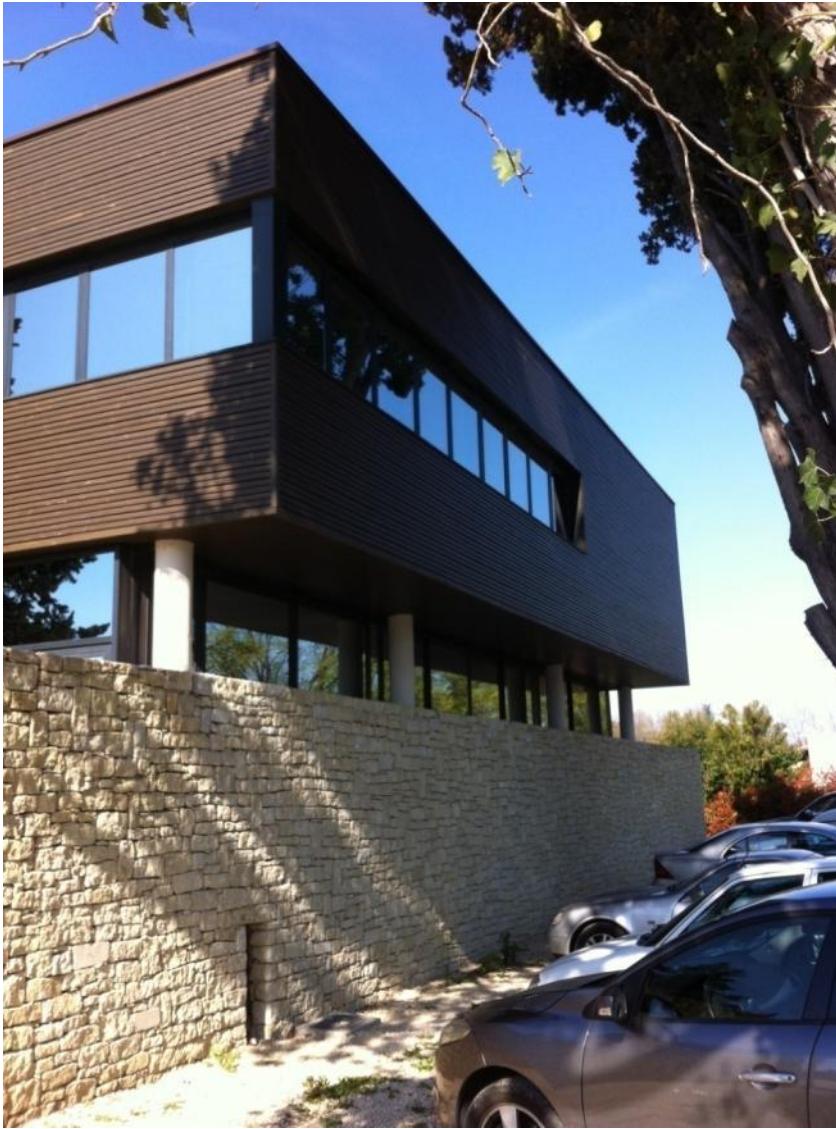
Conservation de la végétation  
façade Est

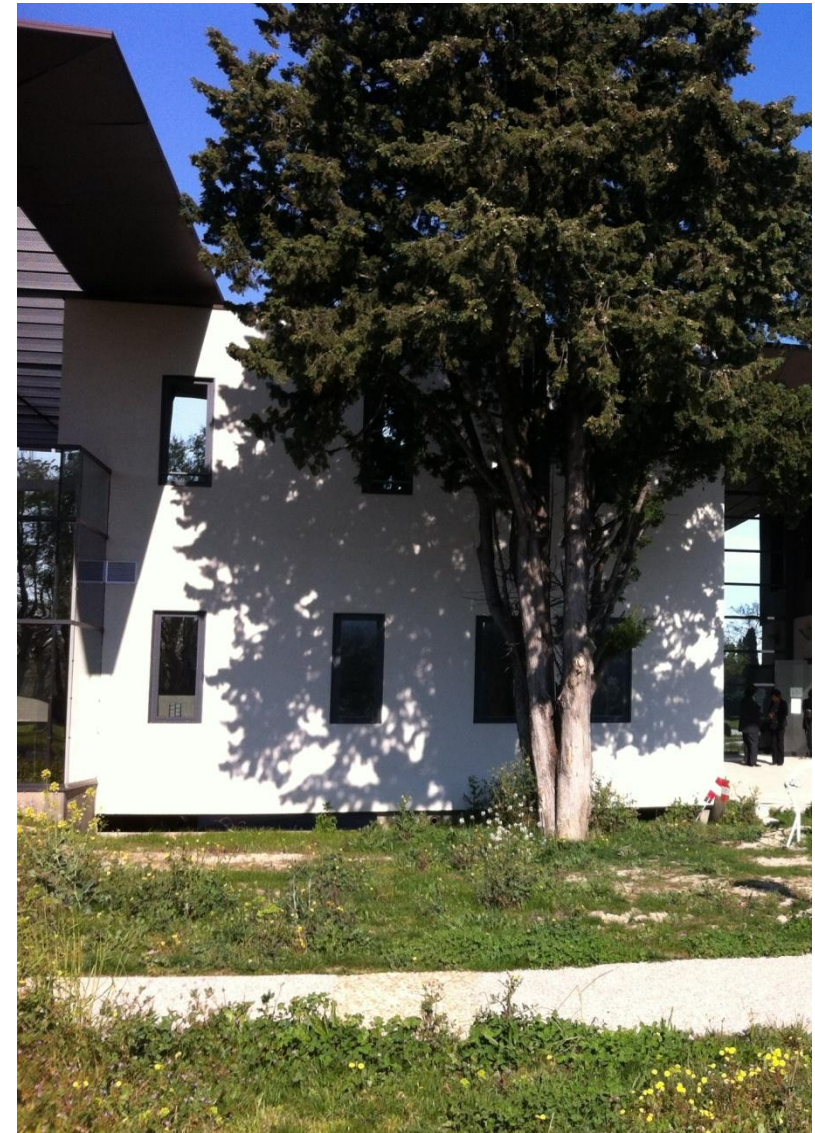
Conservation de la végétation  
façade Sud

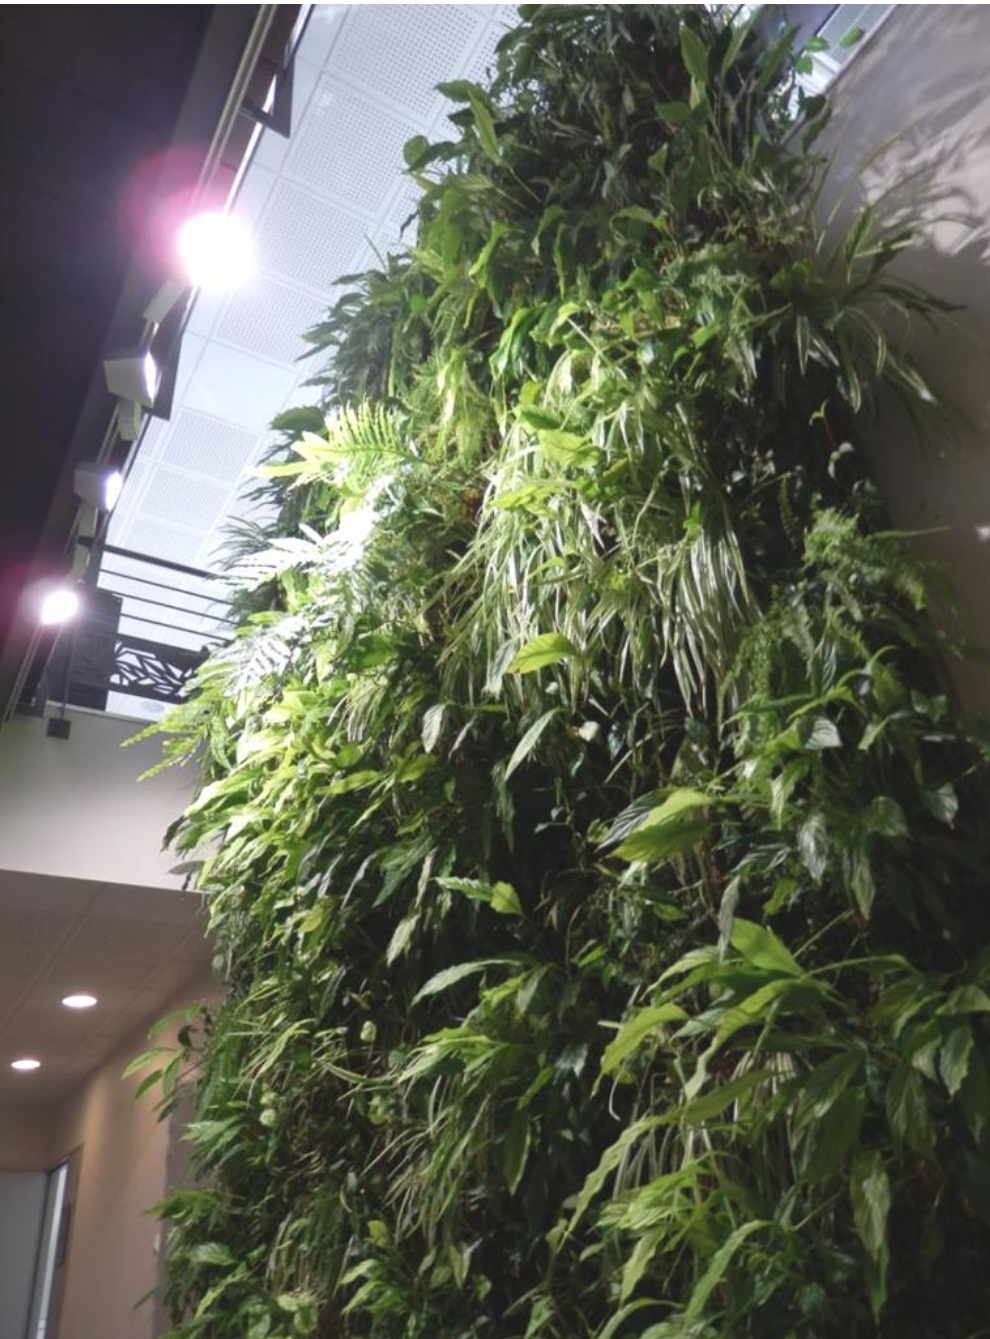
## ***Mur végétal :***

- *Très apprécié*
- *Contribue à créer un espace agréable*
- *Permet une baisse de la température*
- *Contrat de maintenance*
- *Problèmes d'écoulement d'eau : mur support infiltré*
- *Nécessité d'un éclairage spécifique*

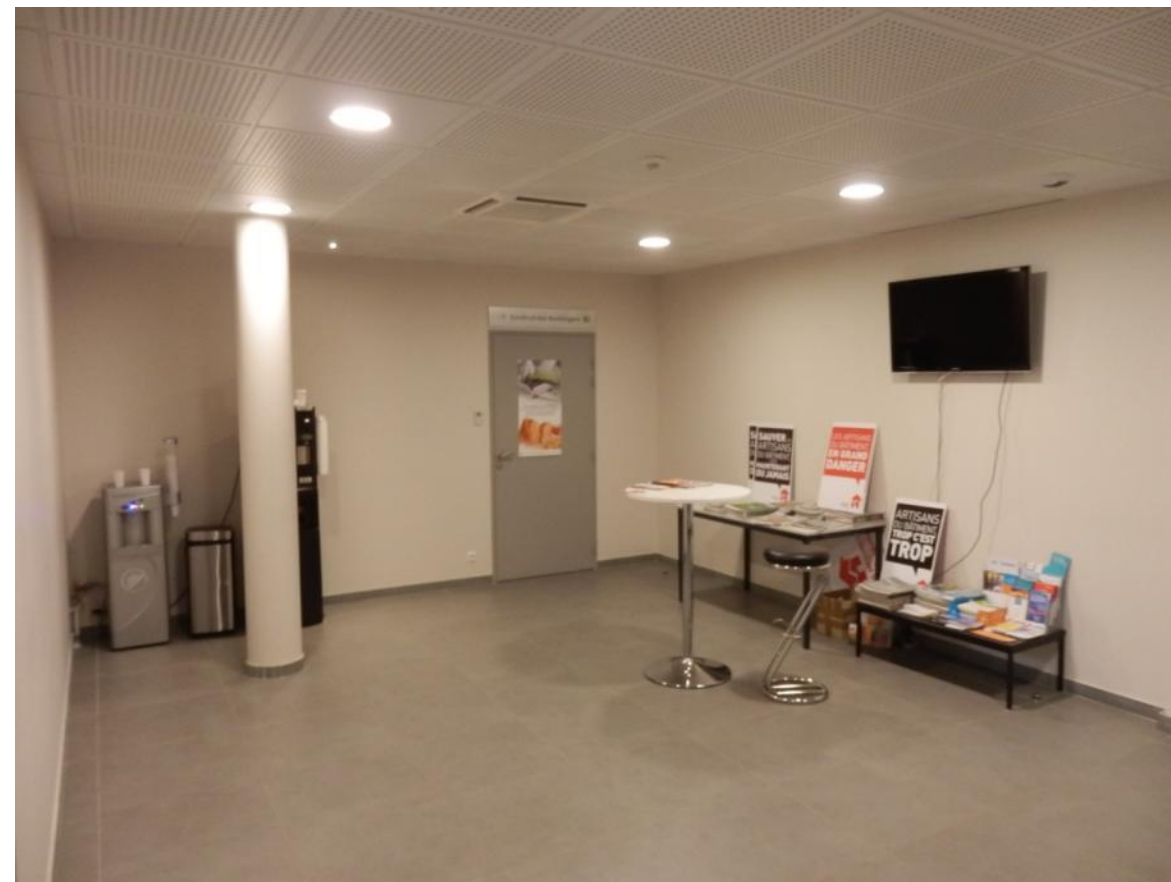
*Des espaces sombres non utilisés : mauvais positionnement et réglage des détecteurs*

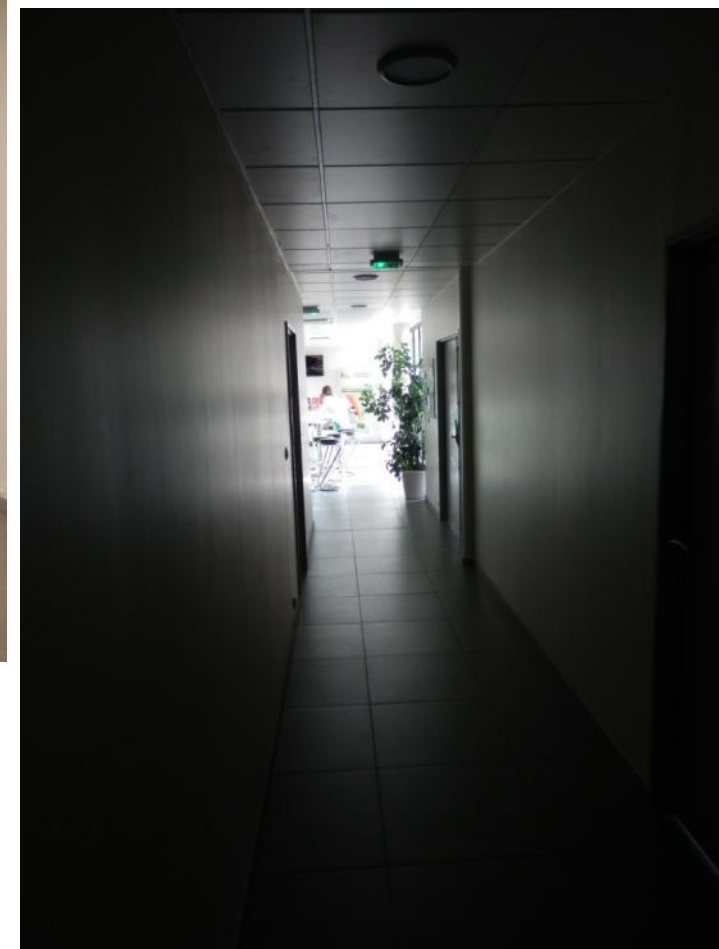
*Bureaux inégaux face à la luminosité : recloisement en cours de chantier*

*Manque de brise soleil sur la partie*

*Lumière sur détecteur dans les bureaux : pas de gestion possible par les utilisateurs*

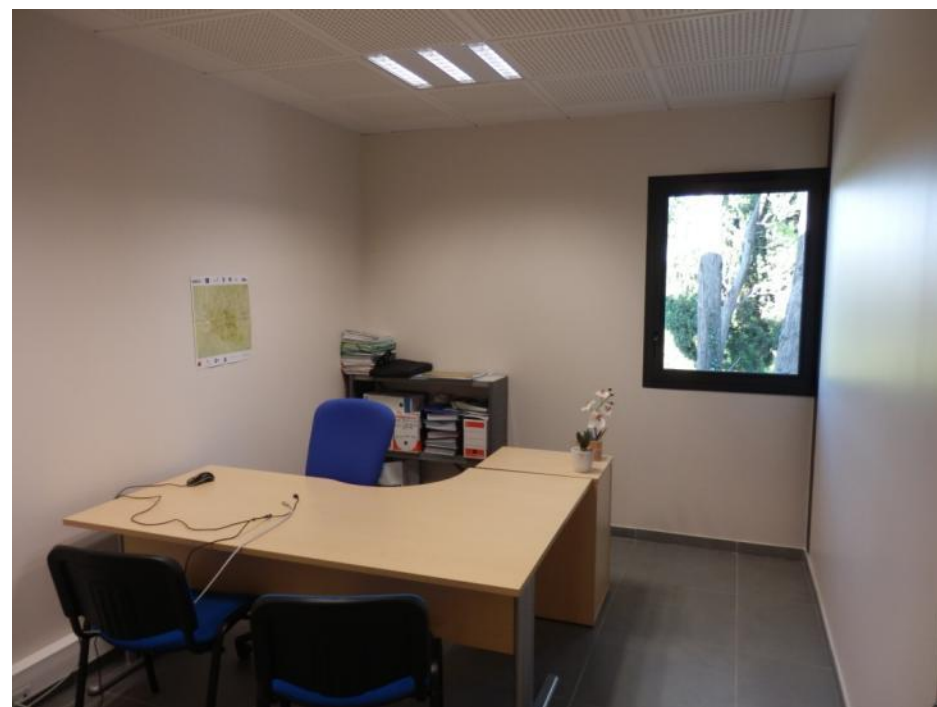
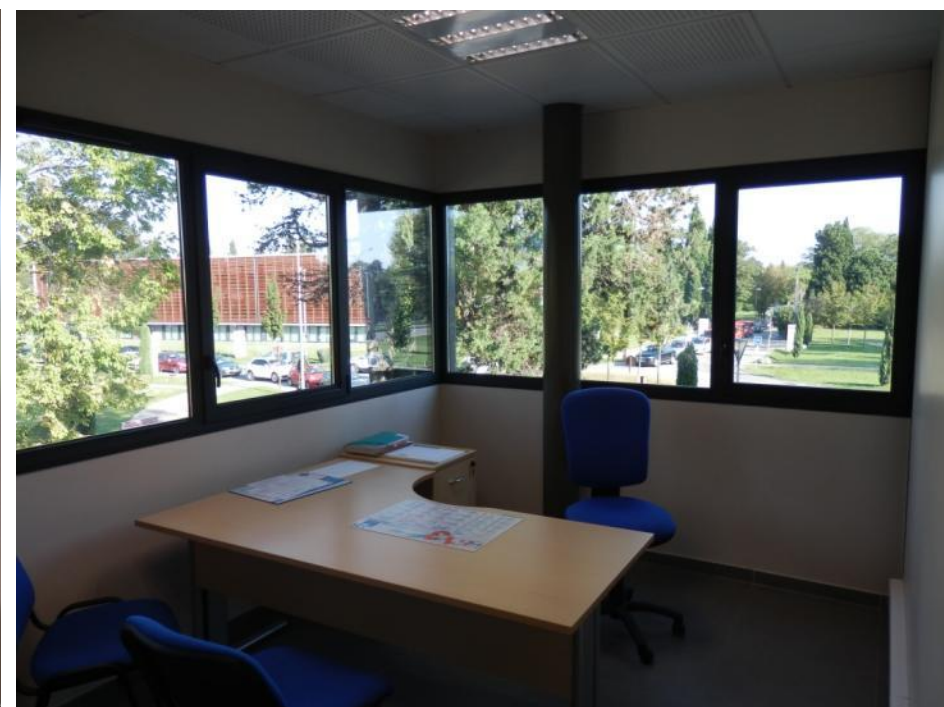
*Surplus de luminosité occasionnelle :  
projection impossible en fin de journée*

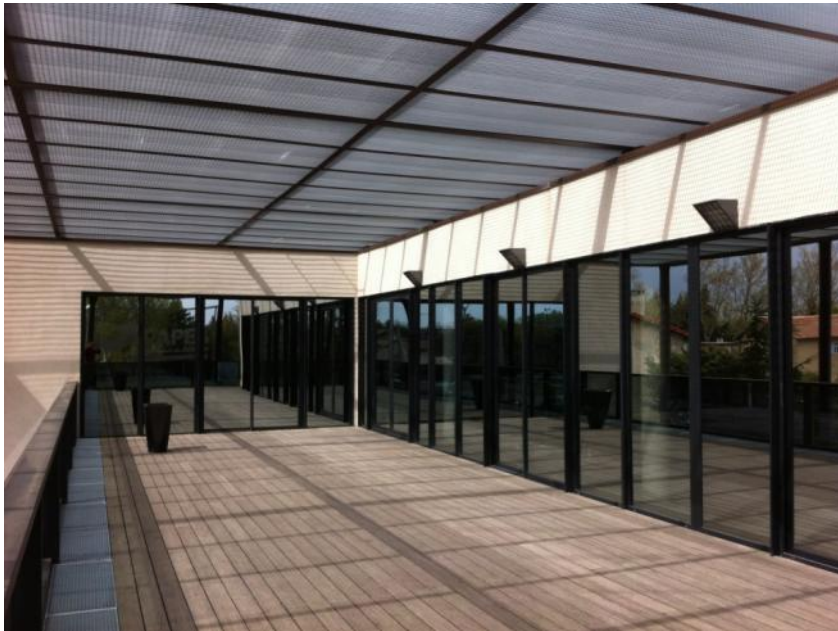
*Caillebotis métallique à  
« l'envers » :*

*brise soleil non optimisé*

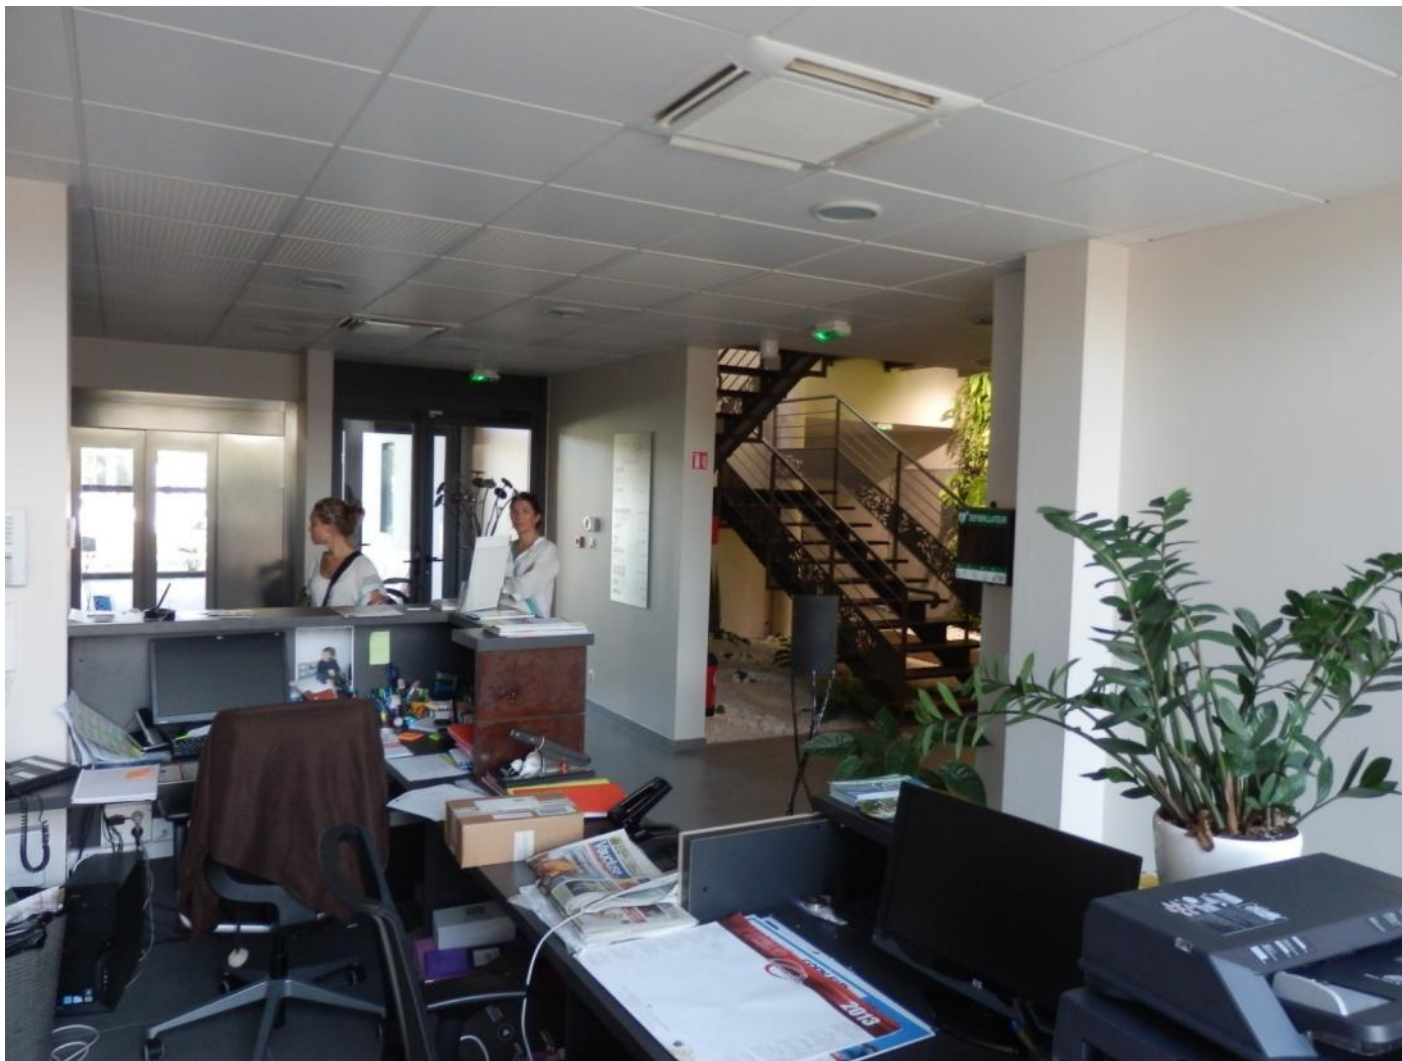
*Souffleries de ventilation sous évaluées face au volume  
« Sensation de froid » même en été*
