Commission d'évaluation : Réalisation du 10/04/2018

# Restructuration de la demi-pension Lycée du Golfe de Saint-Tropez Gassin (83)

Accord-cadre Etat-Région-ADEME 2007-2013

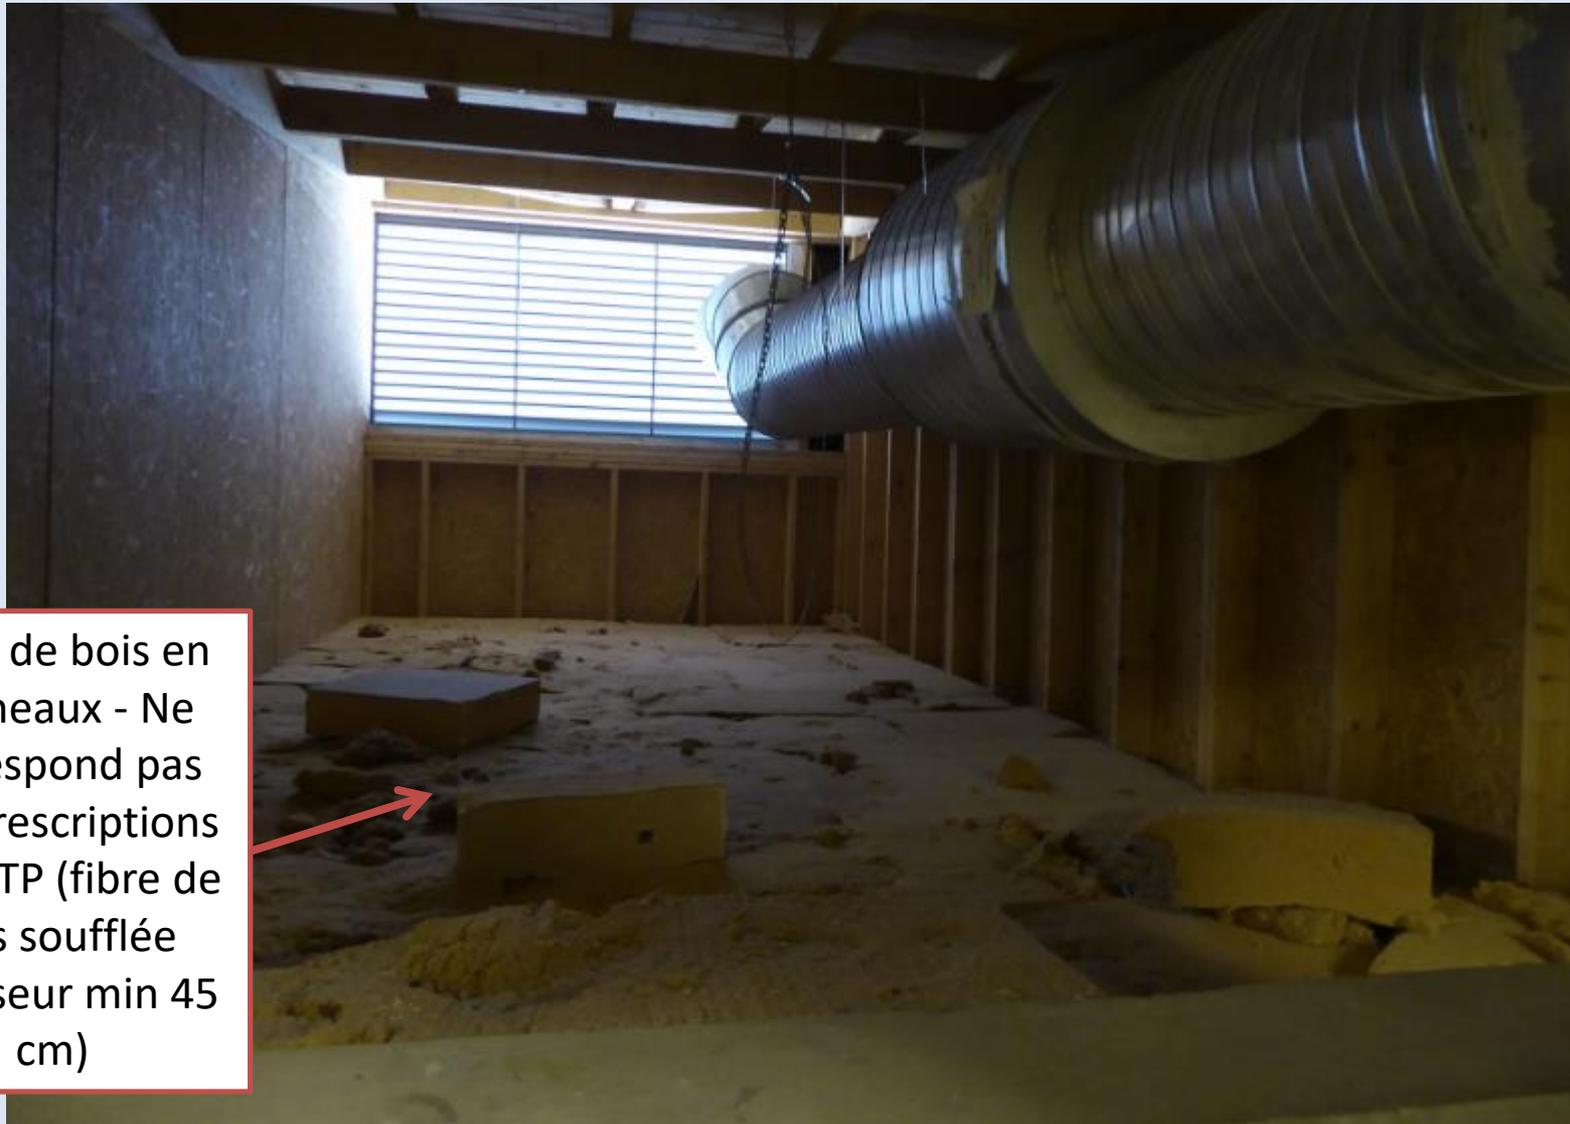
# Combles techniques

Laine de bois en  
panneaux - Ne  
correspond pas  
aux prescriptions  
du CCTP (fibre de  
bois soufflée  
épaisseur min 45  
cm)

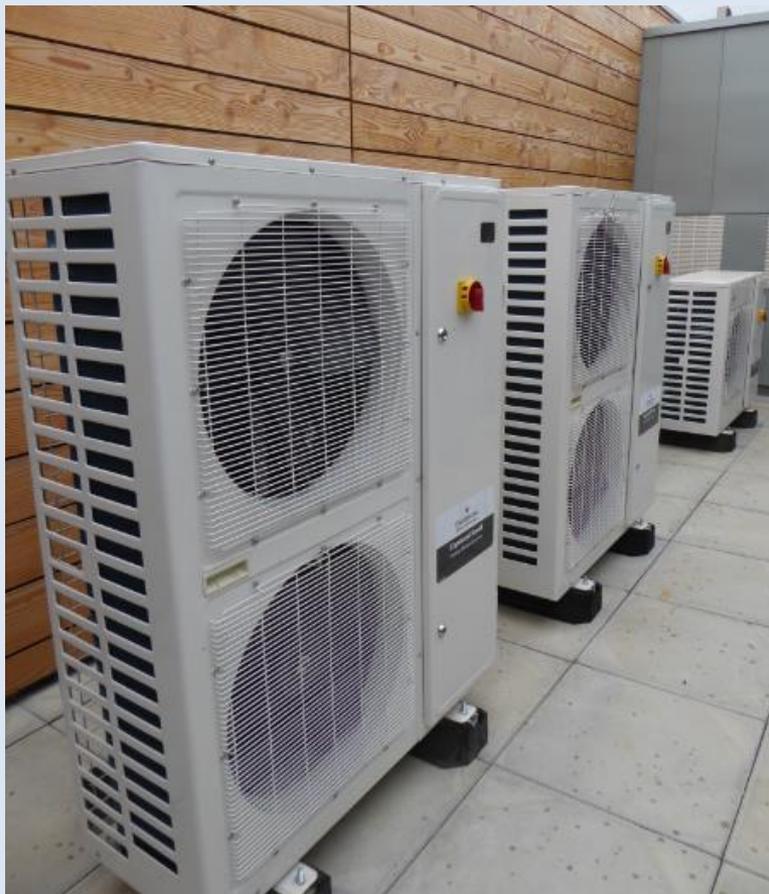
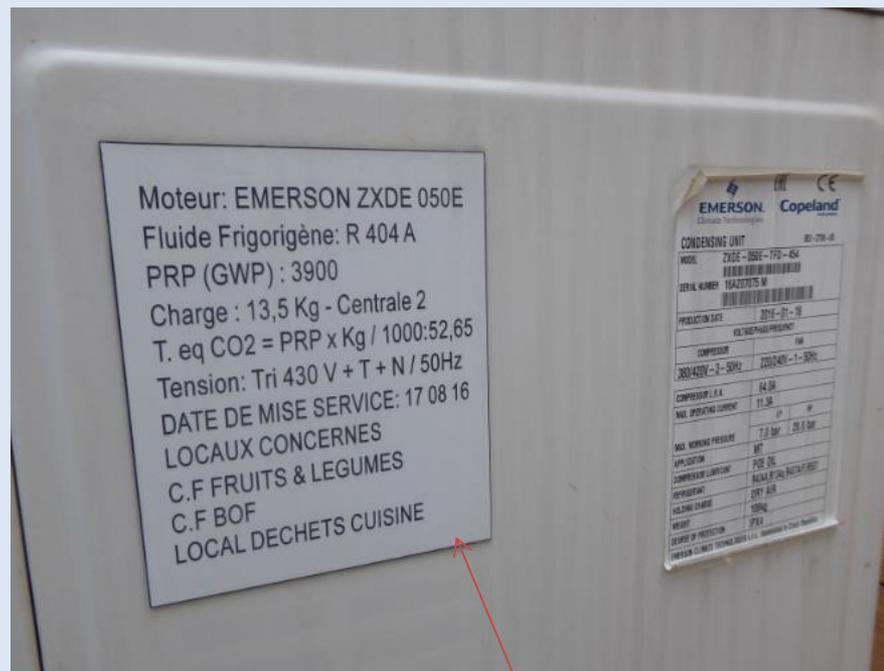
# Equipements techniques

En cohérence  
avec le CCTP

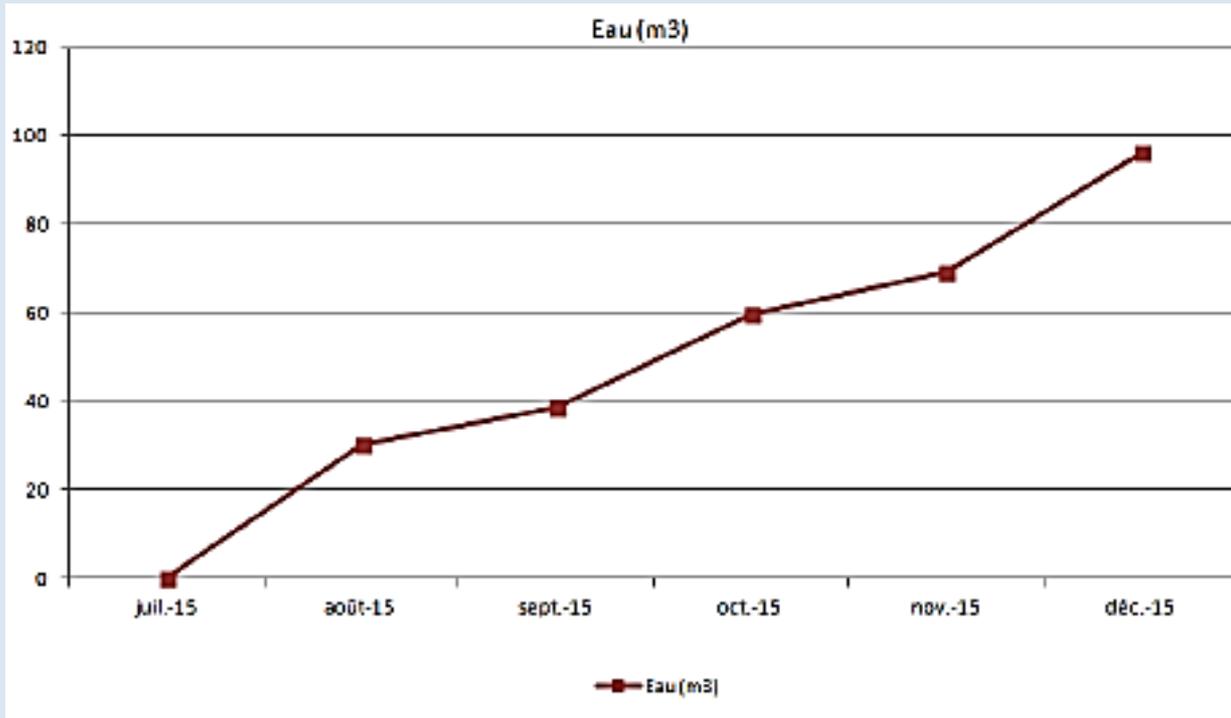
# Consommations d'eau

Pas de suivi des consommations d'eau après la fin des travaux Gros œuvre

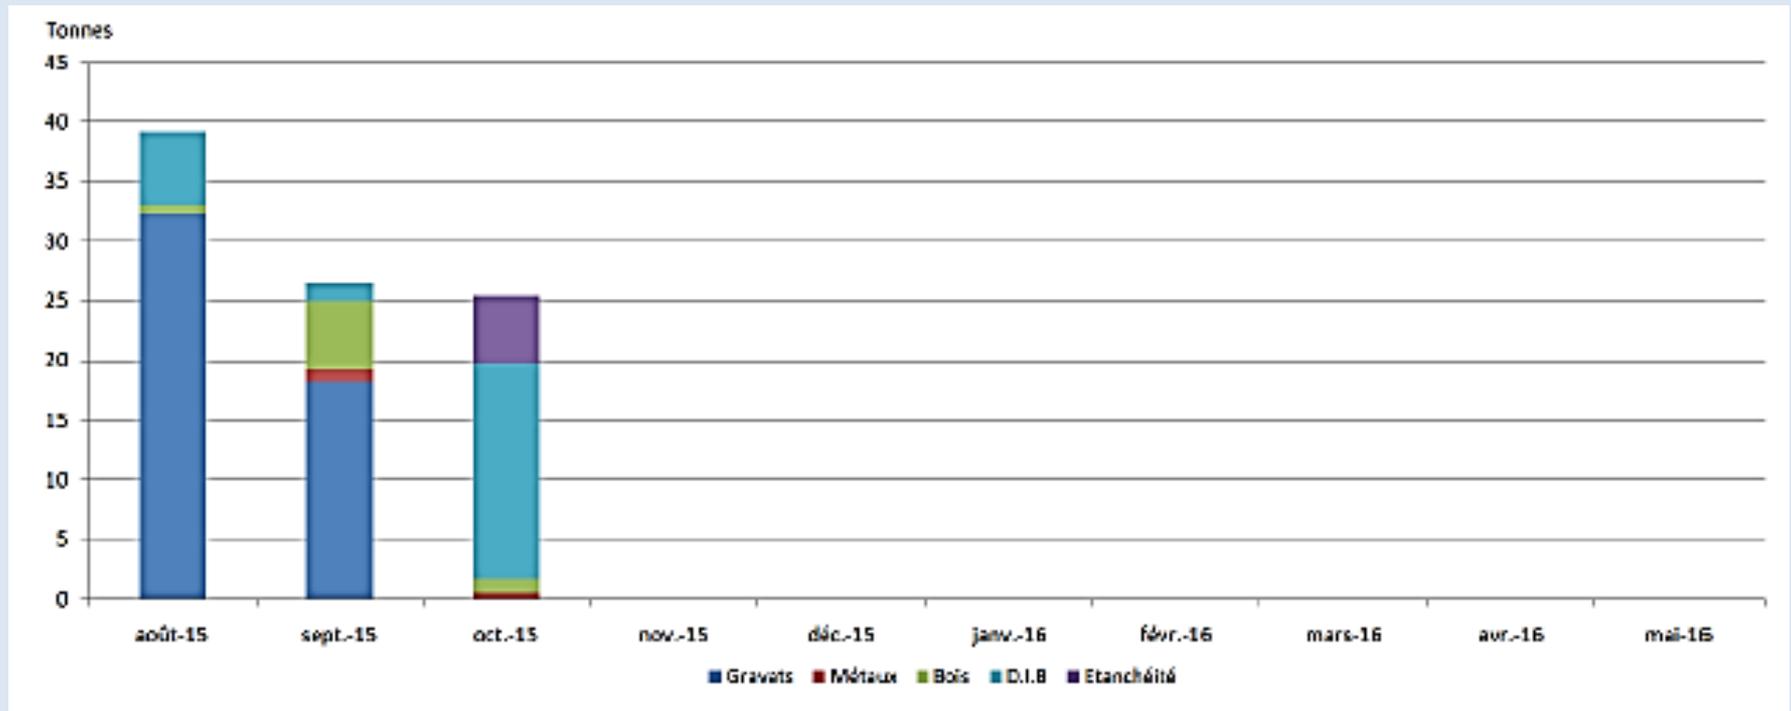
# Gestion des déchets

- L'entreprise SEETA titulaire du lot GO, a fourni le registre de suivi des déchets pour la phase de préparation de chantier ainsi que les centres de tri. Pas de suivi de déchets après la fin du Gros-oeuvre
- Pas d'information quant aux taux de valorisation
