FICHE D'IDENTITÉ

- >>> Maître d'ouvrage : Ville d'APT
- >>> Maître d'oeuvre : Jean-Christophe Nozières
Jacques Fau
- >>> BET : AGIBAT, Ingénierie 84
- >>> Adresse : Voie Dominittienne, 84400 Apt

L'OPÉRATION

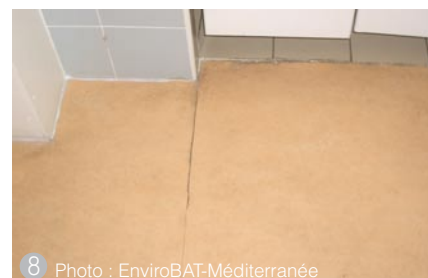
8 Photo : EnviroBAT-Méditerranée

>>> Gestion prévisionnelle de l'entretien et de la maintenance : Toiture terrasse pas suffisamment arrosée pour que le végétal pousse correctement. Certains ouvrants des murs rideaux et châssis à soufflet défectueux : condamnés au Nord par facilité. Bénéfices de la ventilation nocturne estivale d'autant amoindris. Revêtement de la cour, demandé en enrobé dans le programme pour des raisons de nettoyage, mal accueilli tant par le personnel que par les enfants (obligés de longer les murs pour ne pas se brûler les pieds l'été). Dureté du matériau inadaptée en cas de chute (7). À l'intérieur, les joints du linoléum (pose en lès) se décollent, phénomène probablement provoqué et amplifié par le nettoyage à grande eau des pièces adjacentes carrelées (8).

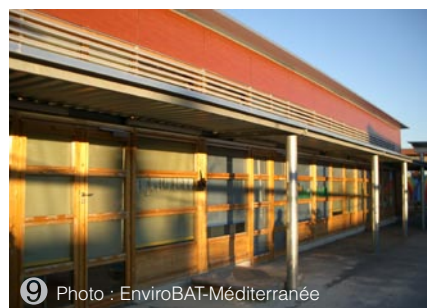
9 Photo : EnviroBAT-Méditerranée

>>> Emploi d'énergies renouvelables : Solaire passif : l'hiver principalement (protection solaire dimensionnée pour permettre l'apport sur novembre-mars.) Solaire actif : 5 m² de panneaux solaires thermiques pour l'ECS (4, 9).

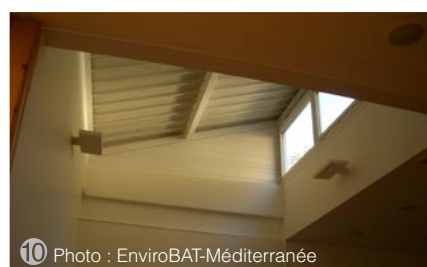
10 Photo : EnviroBAT-Méditerranée

>>> Gestion prévisionnelle de l'entretien et de la maintenance : Possibilité d'installer facilement un plancher solaire direct (raccordé à l'actuelle chaufferie gaz) ; inclinaison, dimensionnement et position des sheds en toiture construits en prévision d'une éventuelle pose de capteurs thermiques (3, 5, 10). Branchement sur pompe à chaleur également envisageable pour faire fonctionner le plancher en mode « chauffant-rafraîchissant ». Malgré la remise d'un livret pour l'utilisation et l'entretien des équipements, on constate que le bâtiment n'est pas utilisé comme il devrait l'être, ce qui nuit au confort des occupants.

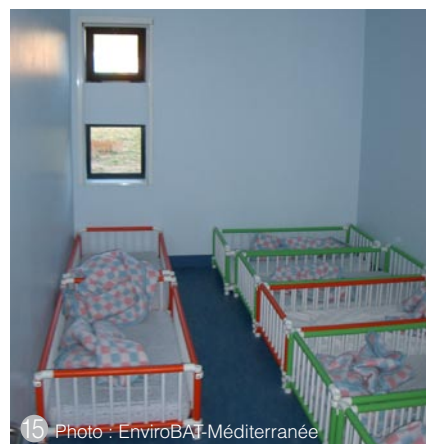
15 Photo : EnviroBAT-Méditerranée

» Ventilation, qualité sanitaire : Ventilation nocturne traversante et VMC pour les dortoirs (15). La ventilation a été rendu en partie inopérante pour les raisons évoquées plus haut.
