FICHE D'IDENTITÉ

L'OPÉRATION

Construction d'un lycée d'enseignement général de 900 élèves dans la périphérie Nord de Bollène. Le site est très contraint, au voisinage d'une bretelle autoroutière, tangenté par une ligne moyenne tension, un stade sportif, un collège et de l'habitat pavillonnaire. De plus, les jours de mistral sont éprouvants à Bollène. Il a donc fallu se protéger de ces diverses nuisances et concevoir des espaces capables de susciter un enseignement de qualité, créer une sorte de cocon. L'architecte a proposé des solutions intéressantes, pour un budget très raisonnable.

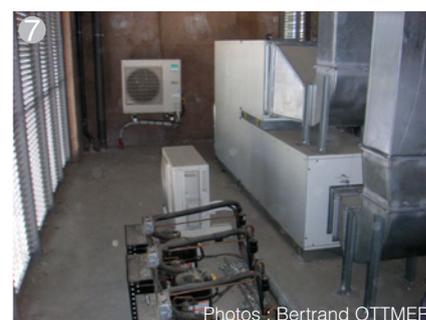
>>> Gestion prévisionnelle de l'entretien et de la maintenance : Les centrales de traitement d'air sont, pour la plupart, situées dans des locaux dédiés et non sur le toit. Elles sont donc plus accessibles pour l'entretien, tout en étant moins visibles. Petit bémol au bâtiment Nord, les compresseurs de climatisation des cuisines et les moteurs de frigo recrachent de la chaleur juste à côté des entrées des CTA*, ce qui pourrait altérer le confort estival. (7)
