Vulnérabilités des bâtiments face à l'incendie de forêt

Utilisation des retours d'expérience réalisés en France, aux Etats Unis et en Australie

Auteur : Jean-Brice CORDIER, Envirobat BDM

« Incendies de forêt et matériaux biosourcés »

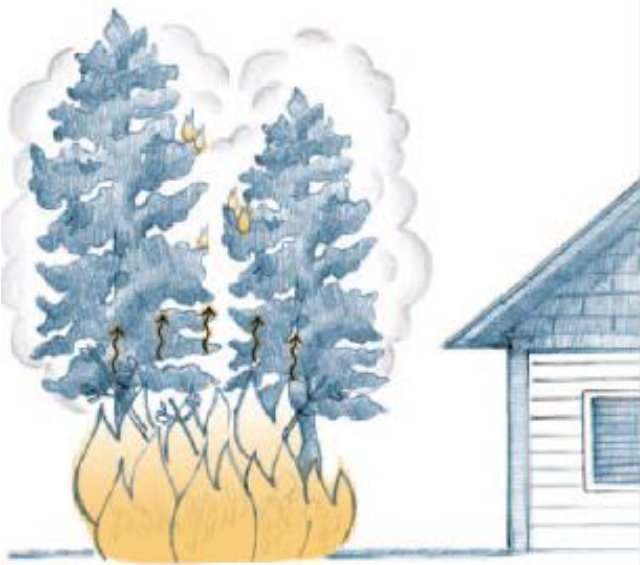
Convection

CONVECTION: The transfer of heat by the movement of rising hot air or gasses

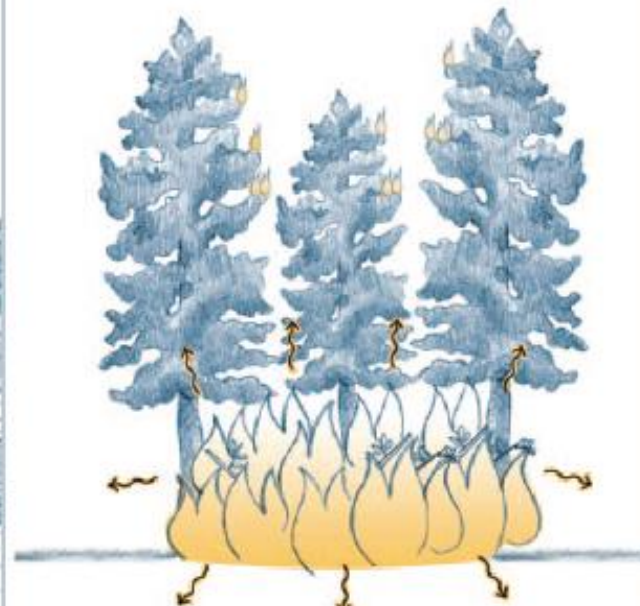
Rayonnement

RADIATION: Heat energy released in all directions from a burning object.

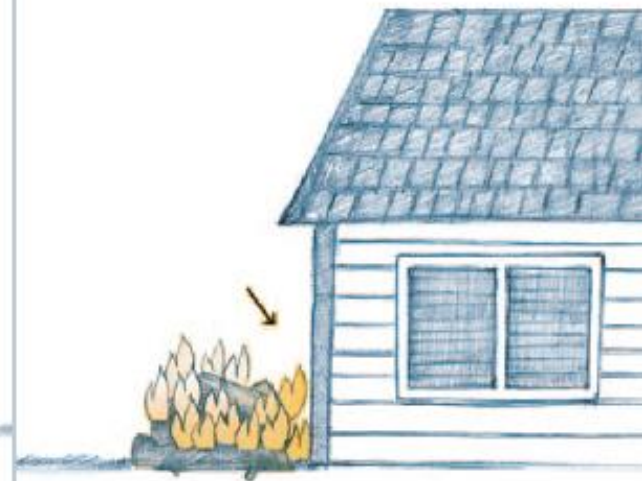
Conduction

CONDUCTION: The process by which heat is transferred through direct contact.

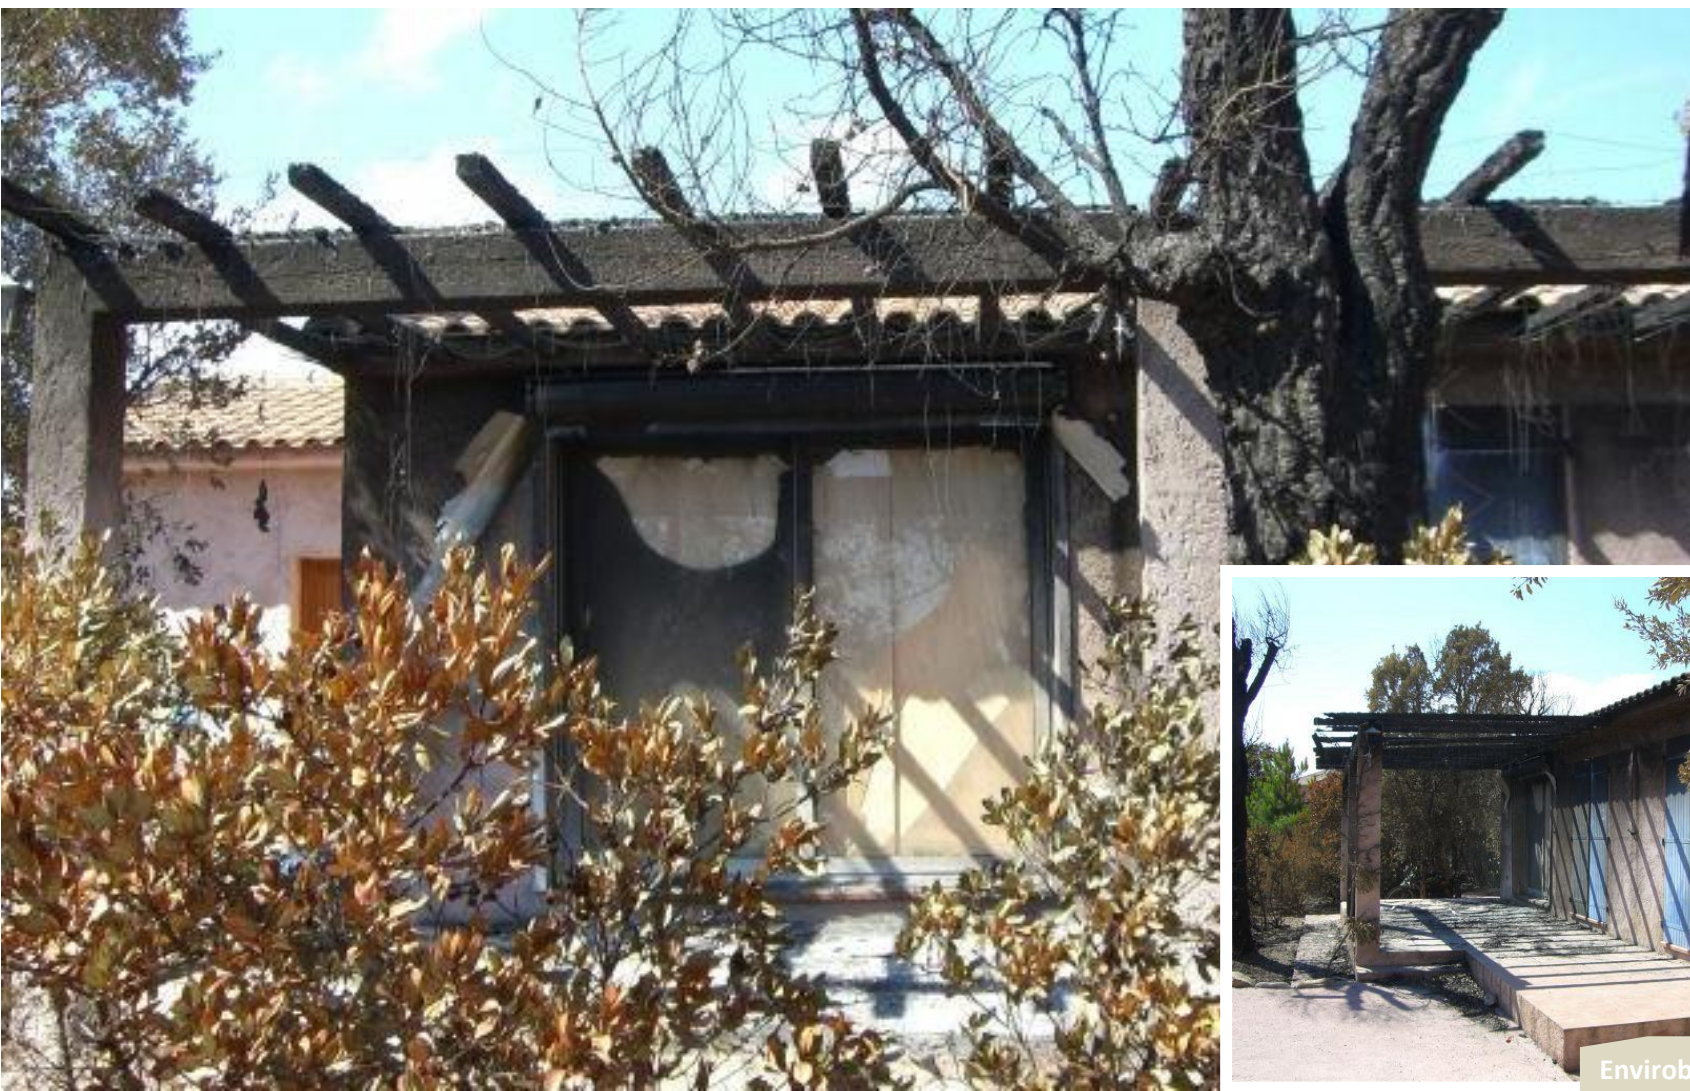
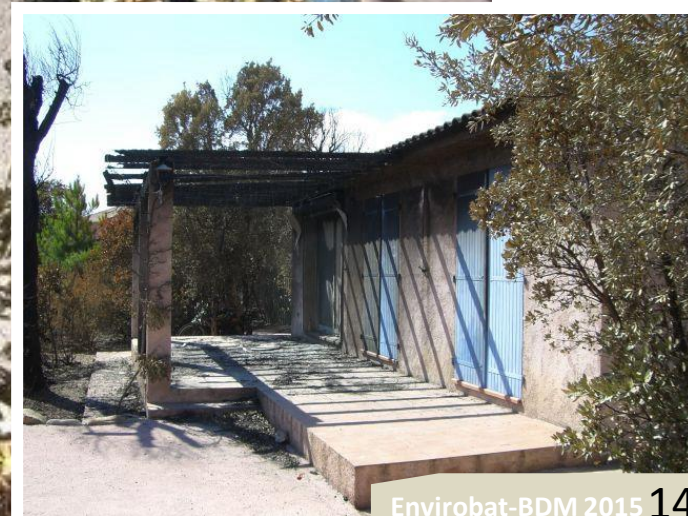
Parmi les quelques photos disponibles, voici le cas d'une pergola recouverte de canisse à laquelle le feu s'est propagé. Le feu de canisse a visiblement enflammé les chevrons. La baie vitrée à proximité, non occultée, a éclaté. Les pompiers ont éteint l'incendie et empêché la propagation à l'intérieur.

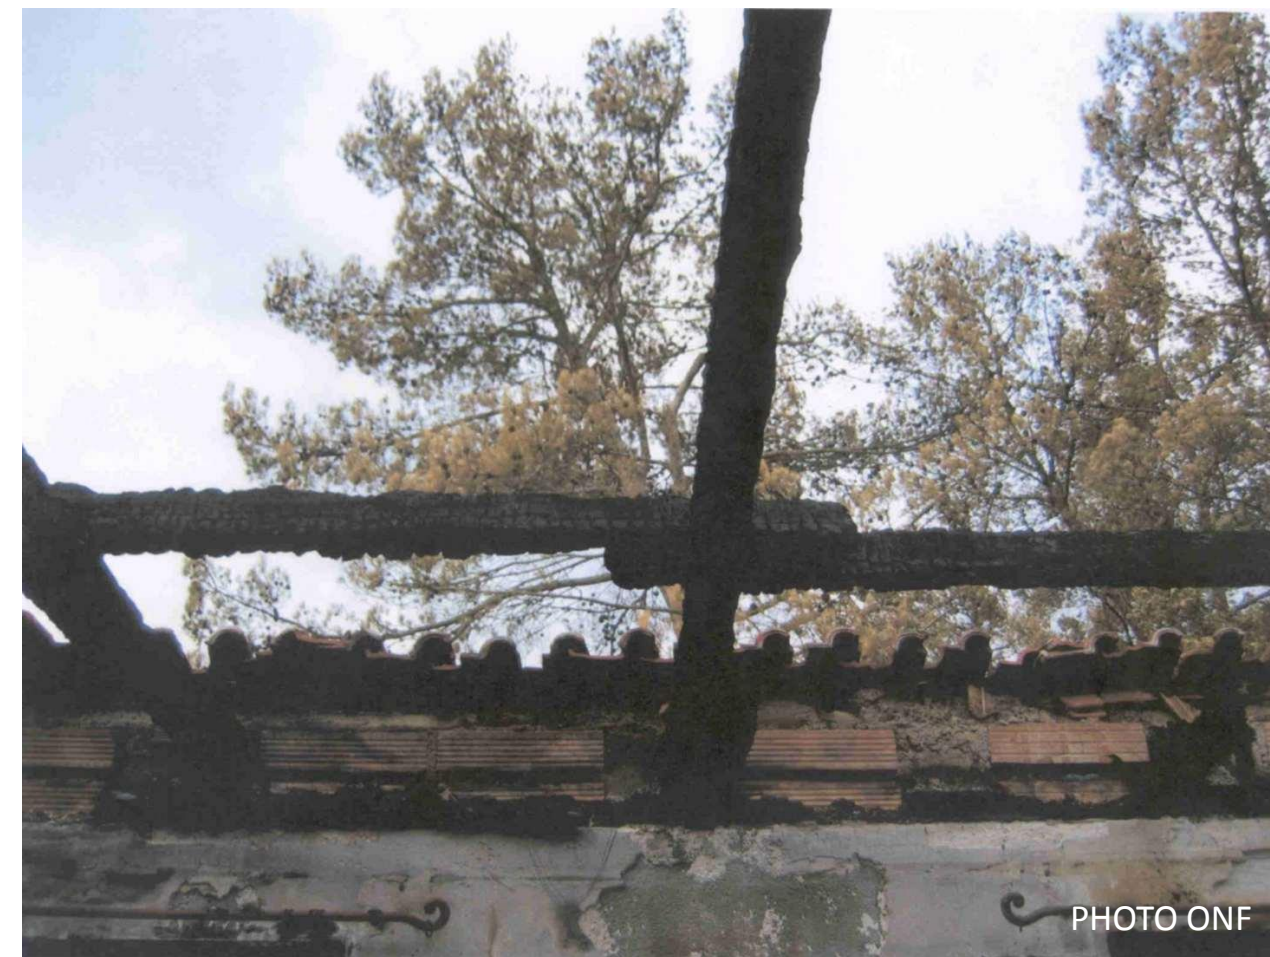
➤ Cas d'un **feu couvant de l'isolant en toiture** provoquant la destruction totale d'une pièce de la maison

Ci-dessus : tas d'aiguilles de pin sur les tuiles

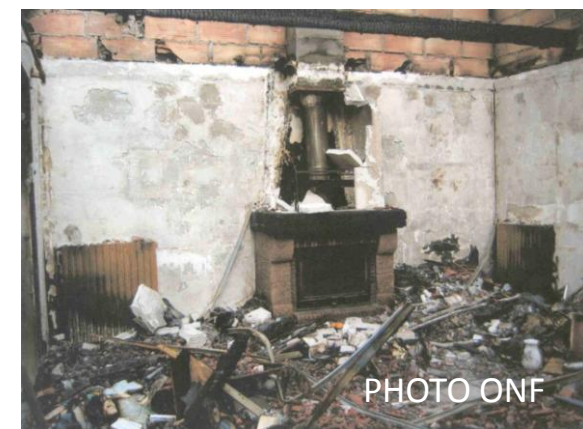
Le feu a couvé dans l'isolation sous la toiture pendant plusieurs heures (début d'incendie à minuit avec intervention des pompiers puis feu déclaré à 6h00). L'origine probable est la combustion des aiguilles de pin accumulées au dessus des tuiles.

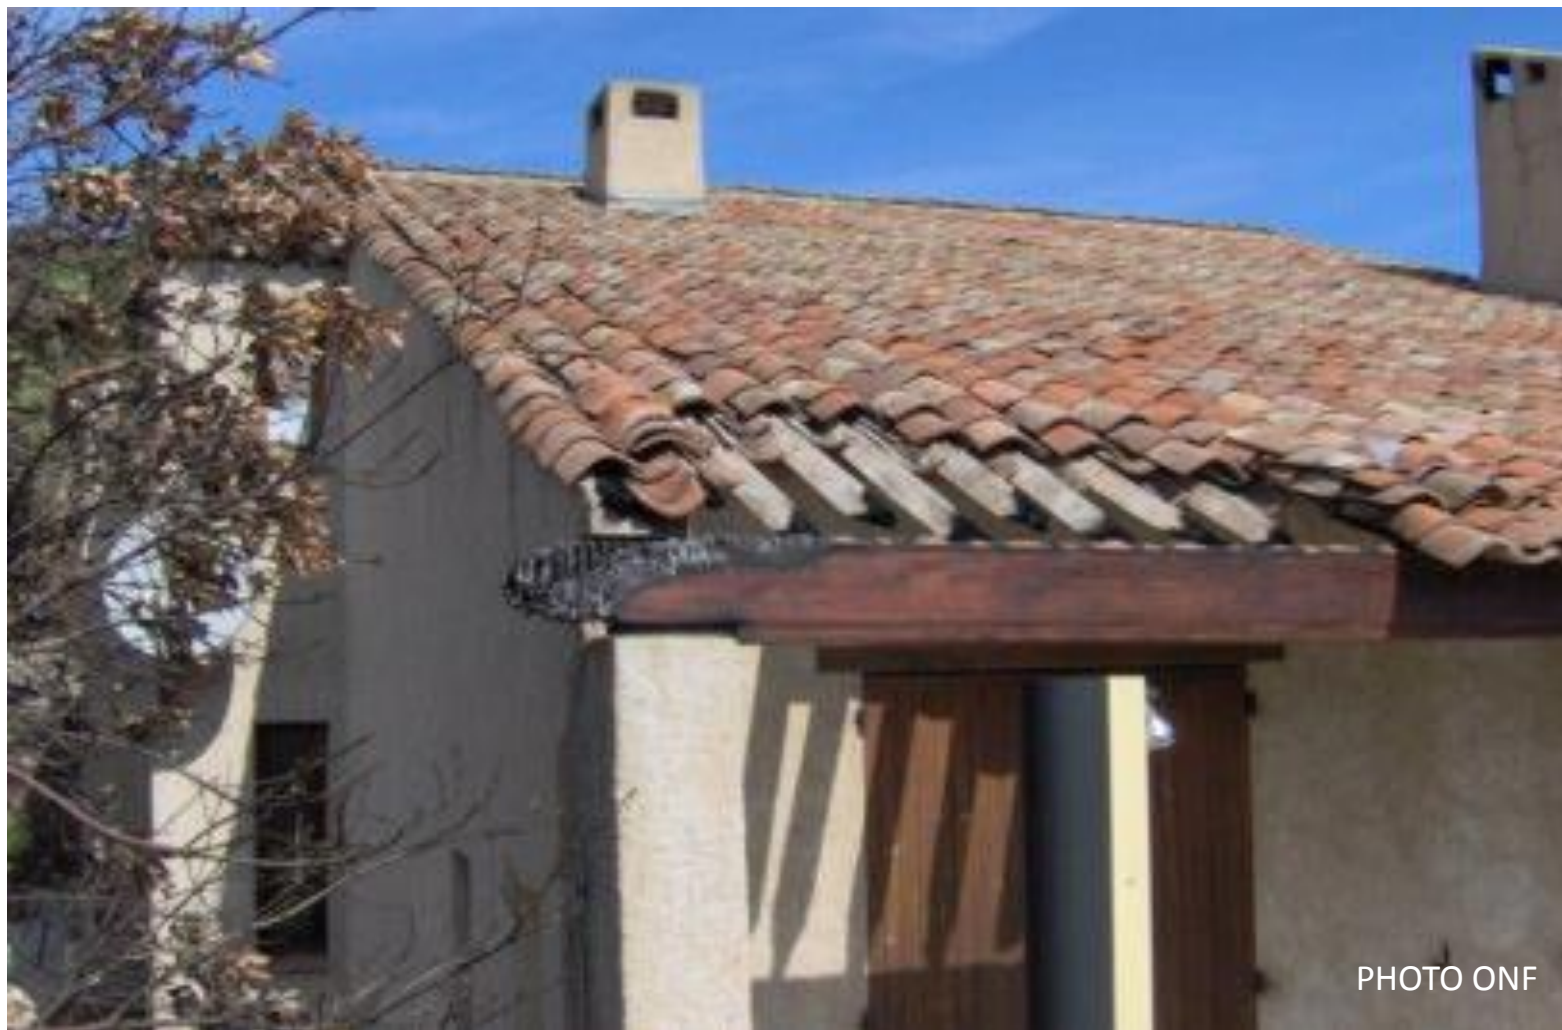
- Cas d'une propagation par un feu de végétation touchant la toiture, ayant provoqué **l'inflammation d'une avancée par sa charpente bois apparente.**

Le feu a été éteint par les forces de lutte.

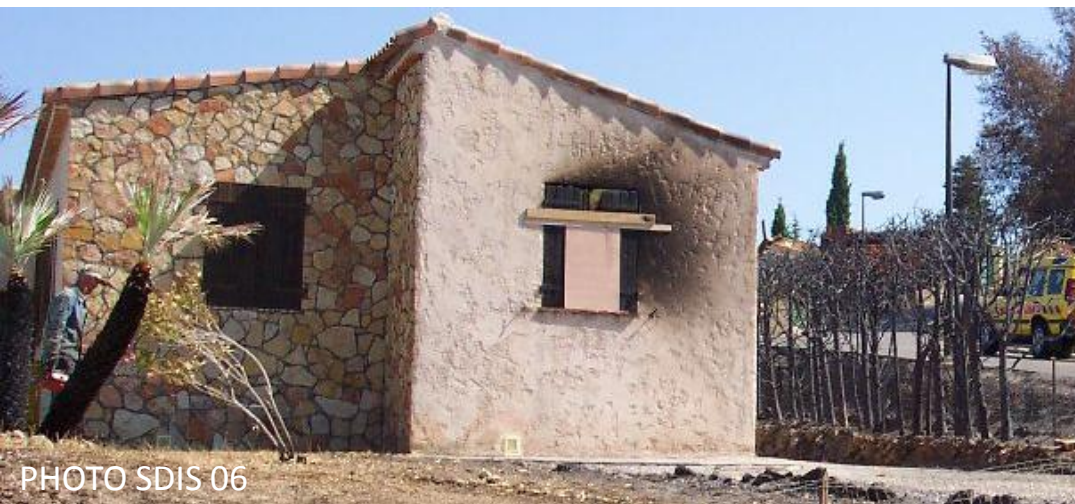
Ci-contre : l'incendie de la haie de cyprès (très inflammable) à droite de la maison a provoqué l'inflammation du volet.

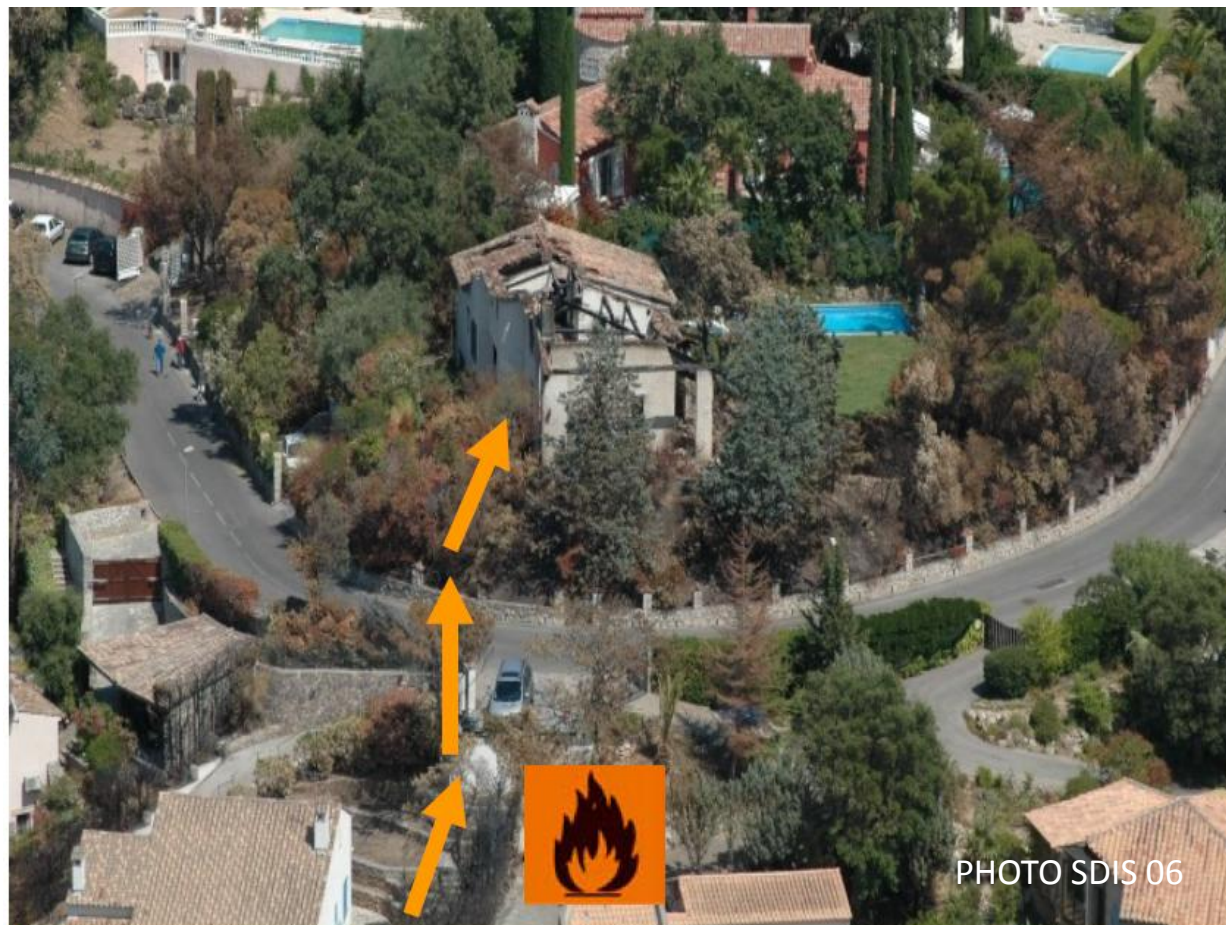
Extrait du *Guide des haies* : démonstration d'un scénario de propagation passant par les haies.

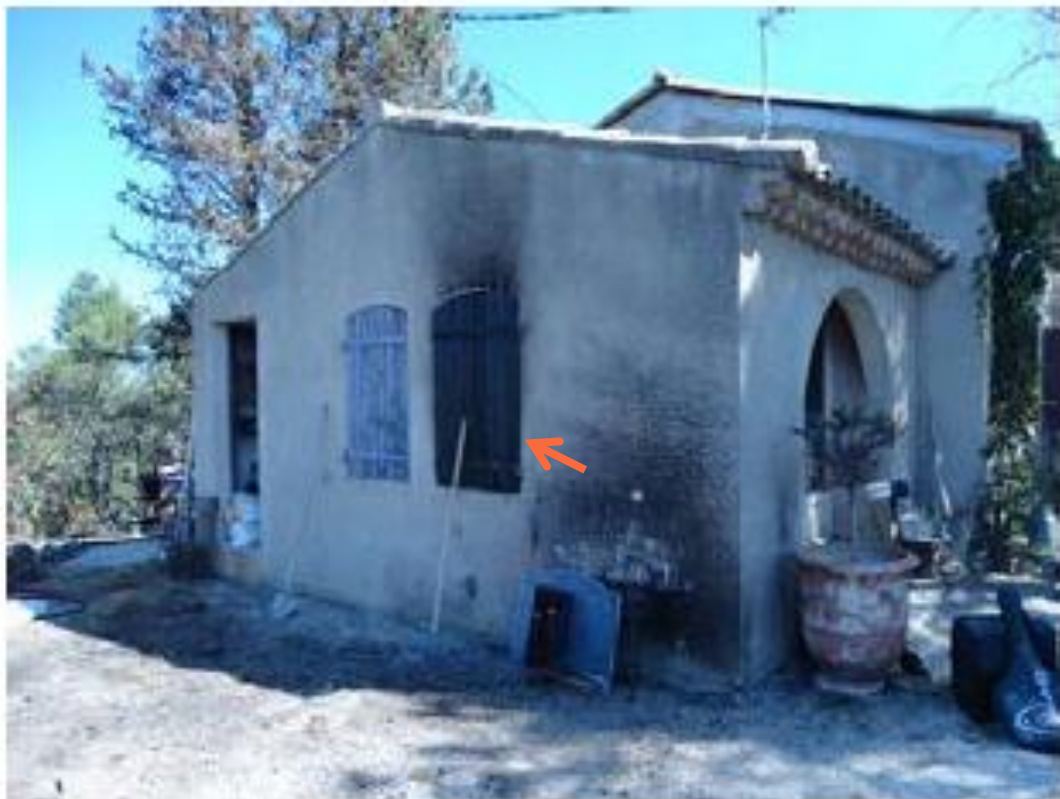
Habitation 6 (CAV_6) : le jardin de cette habitation n'a subi que des impacts localisés sur deux annexes en bois et un banc en bois, atteints par des projections de brandons. La banc situé sous une fenêtre exposée sud-est a provoqué l'endommagement du volet en bois et le noircissement de la façade (Fig. 65), malgré la participation du propriétaire à la lutte, préalablement à l'arrivée des services de secours.

*Ce scénario met en évidence le fait que le banc en bois a été un **vecteur de propagation** vers un point vulnérable à savoir une fenêtre. **Le volet en bois semble avoir joué son rôle protecteur du vitrage**. Il faut tenir du compte du fait que le propriétaire et les secours sont intervenus.*

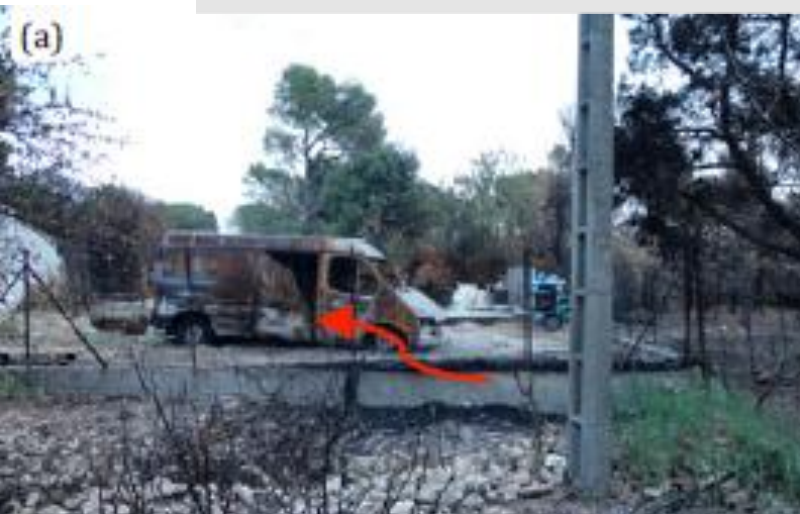
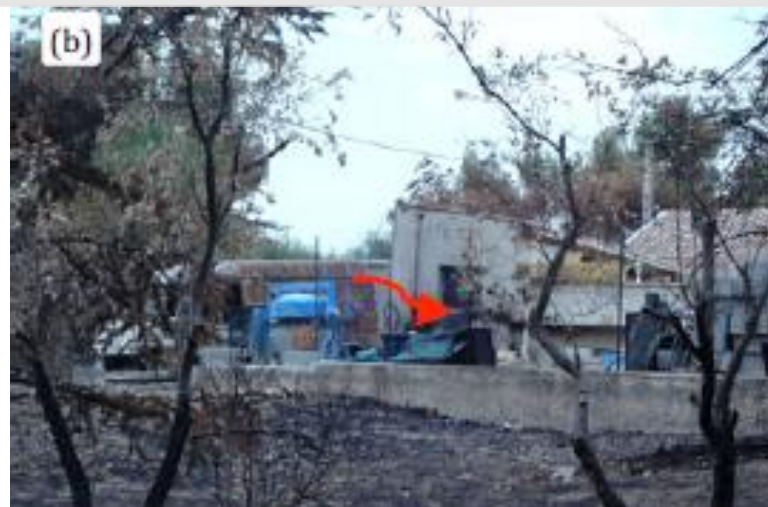
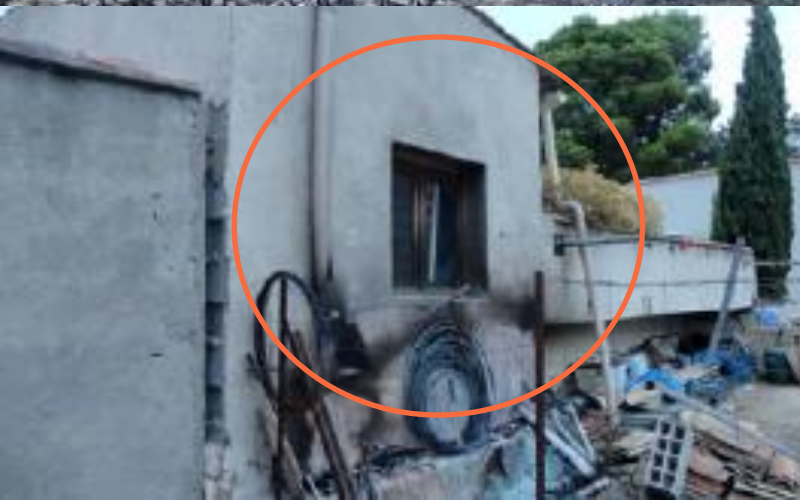
Fig. 67 : Dommages observés sur l'habitation CAV_13 : (a) un stock de bois entre en contact avec le feu, sa combustion entraine celle du camion ; (b) l'incendie du camion impacte par rayonnement le matériel stocké au pieds de la maison et brise la vitre (c)

Ce scénario met en évidence deux vecteurs de propagation du feu jusqu'au bâtiment : un stock de bois de chauffe et un véhicule.

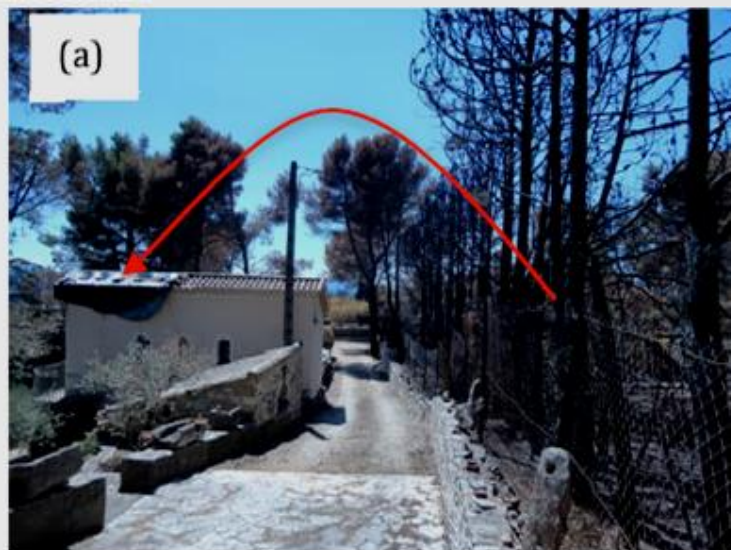
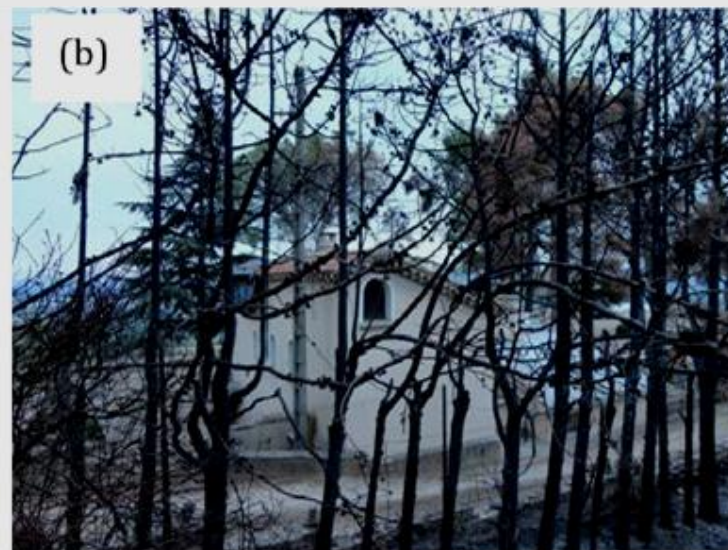
Fig. 69 : Dommages observés sur l'habitation CAV_16 : (a) toiture endommagée par les particules incandescentes de la haie de cyprès en combustion (b) volet en bois (façade nord-ouest) légèrement noirci

*La haie de cyprès est un vecteur de propagation. Une toiture en tuile semble donc pouvoir être endommagée par le dépôt de **brandons** au dessus de celle-ci (peut être à cause d'aiguilles de pin, comme dans le REX d'Esparron ?) Le volet en bois, pourtant plus proche de la haie enflammée, semble avoir mieux résisté (seulement noirci).*

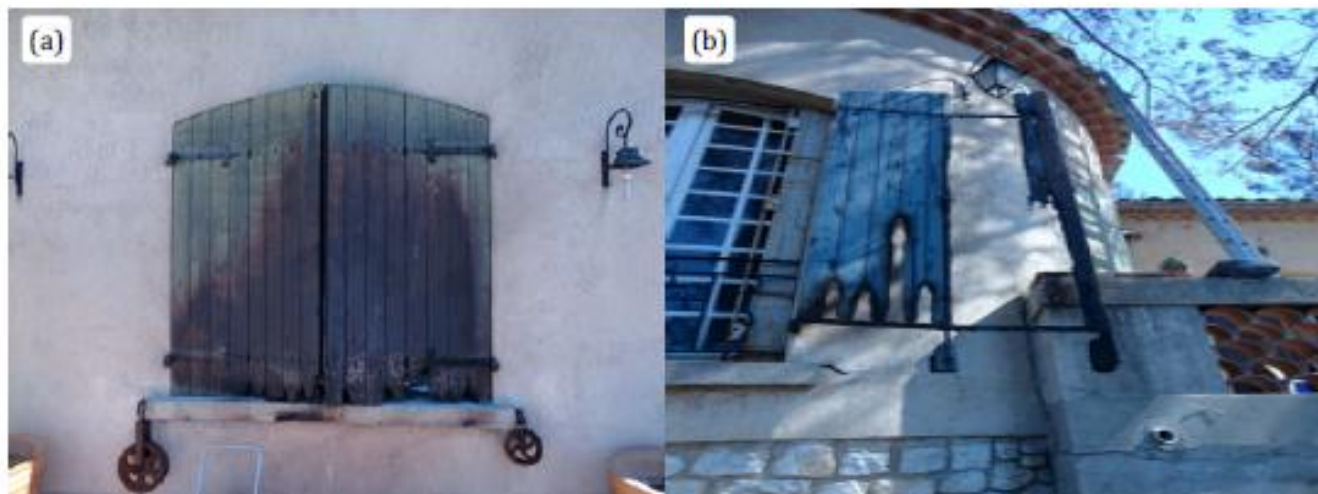
*Des volets en bois plein (a et b) exposés à un rayonnement thermique proche (feu encerclant la maison) peuvent être détruits par **auto inflammation**. Dans ce cas cela n'a visiblement pas suffi à faire exploser le vitrage, le phénomène ayant sans doute engendré un flux thermique insuffisant. Malgré leur destruction, ceux-ci ont peut être joué leur rôle protecteur.*

Fig. 68 : Dommages observés sur l'habitation CAV_8 : (a) volet en bois(façade sud-est) dégradé par la combustion d'un banc en bois accolé atteint par des brandons ; (b) volets façade sud-est partiellement détruit par l'exposition au rayonnement thermique (auto-inflammation) ;

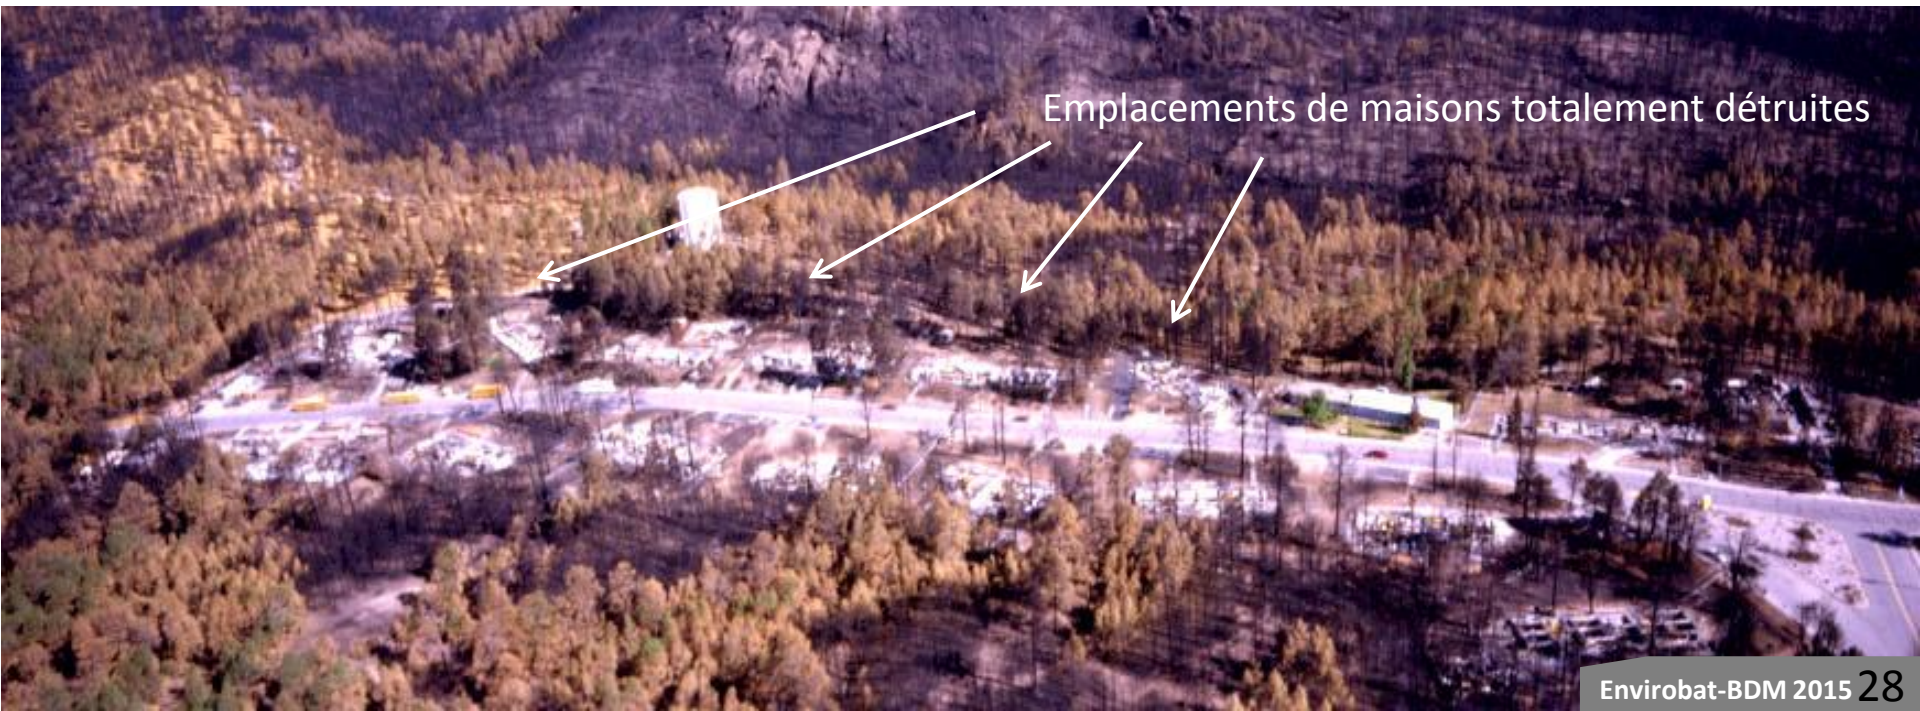
Vue d'avion de l'incendie du lotissement : les brasiers sont des maisons brûlées.

Les maisons sont presque toutes complètement détruites alors que la végétation n'est que partiellement touchée. **L'incendie de forêt n'était donc que de faible intensité.** La combustion des maisons a augmenté l'intensité de **l'incendie qui s'est propagé de maisons en maisons** et parfois aux arbres environnants.

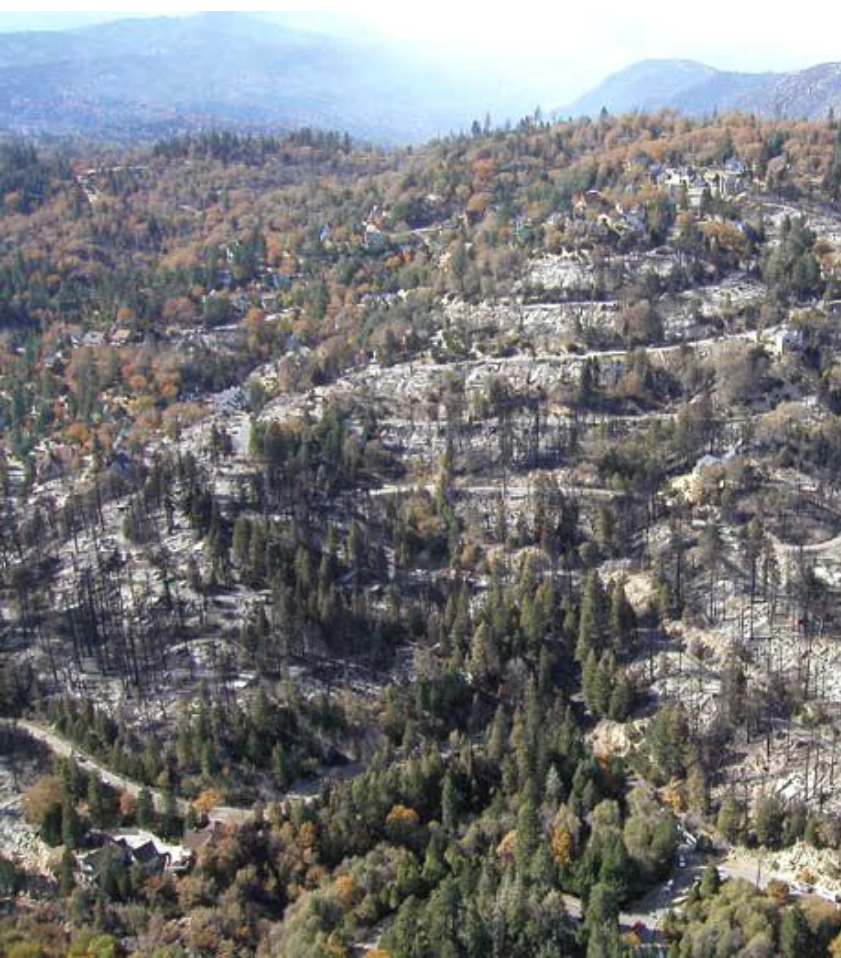
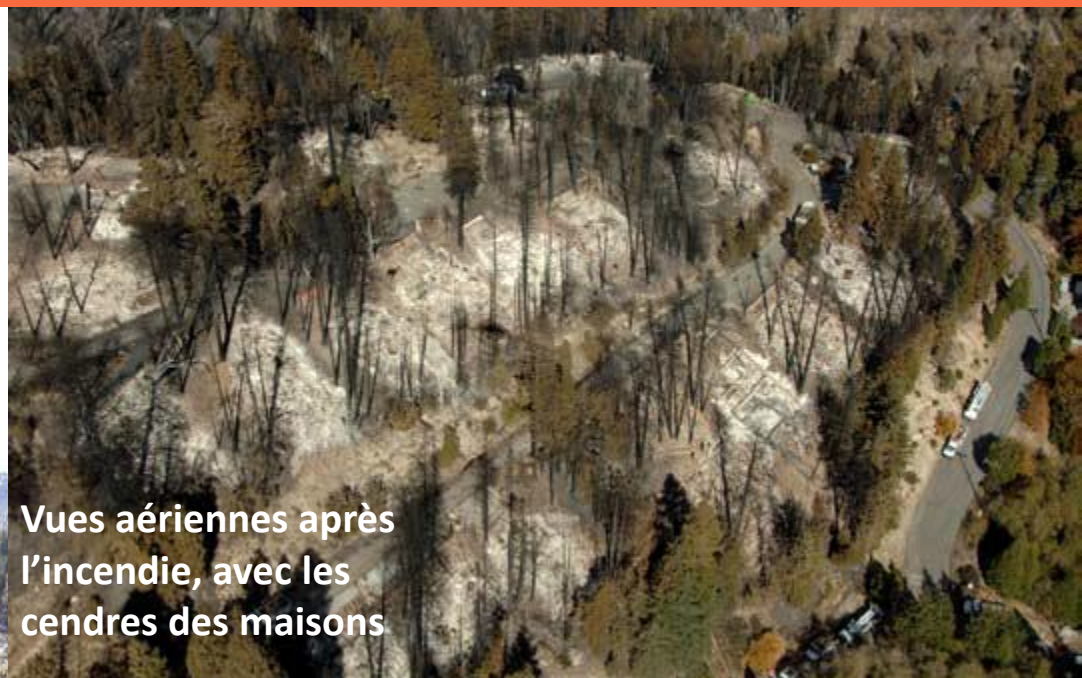
Vues aériennes après l'incendie, avec les cendres des maisons

Un tel scénario de destruction de masse n'est pas acceptable dans le contexte français. Il semble que l'inflammabilité et la combustibilité des maisons constituent une cause majeure d'un tel scénario, le feu de forêt n'ayant pas été très intense. Il est alors tentant de faire un raccourci « maisons bois = danger »

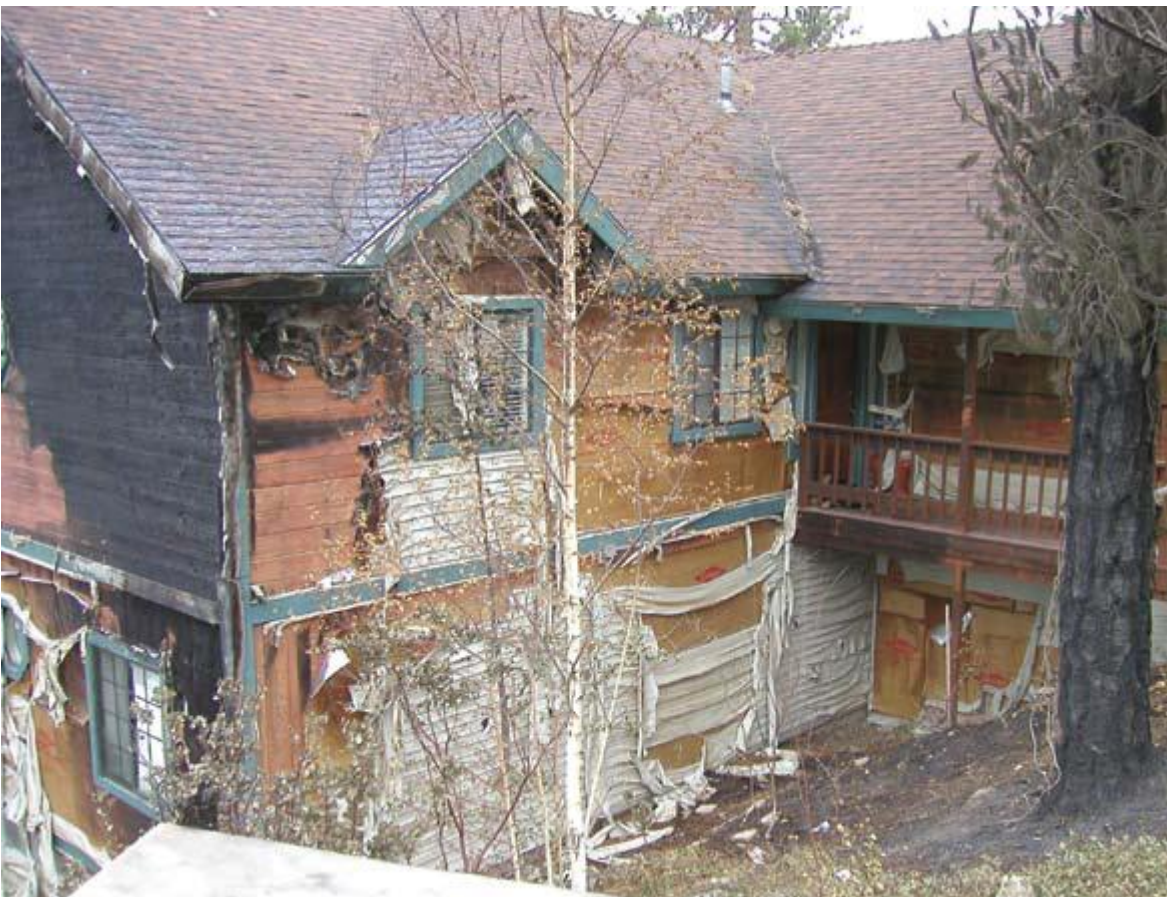
Figure 32. Home at 26150 Walnut Hills Dr. Thermal exposure from the destroyed home at 26142 contributed to the vinyl sloughing off. Surface fire burned the vinyl siding and under-layment on the northwest side (left) and worked its way up the wall burning the wood siding. Blackened asphalt shingles in the roof valley (center top) are from accumulated needles that burned.

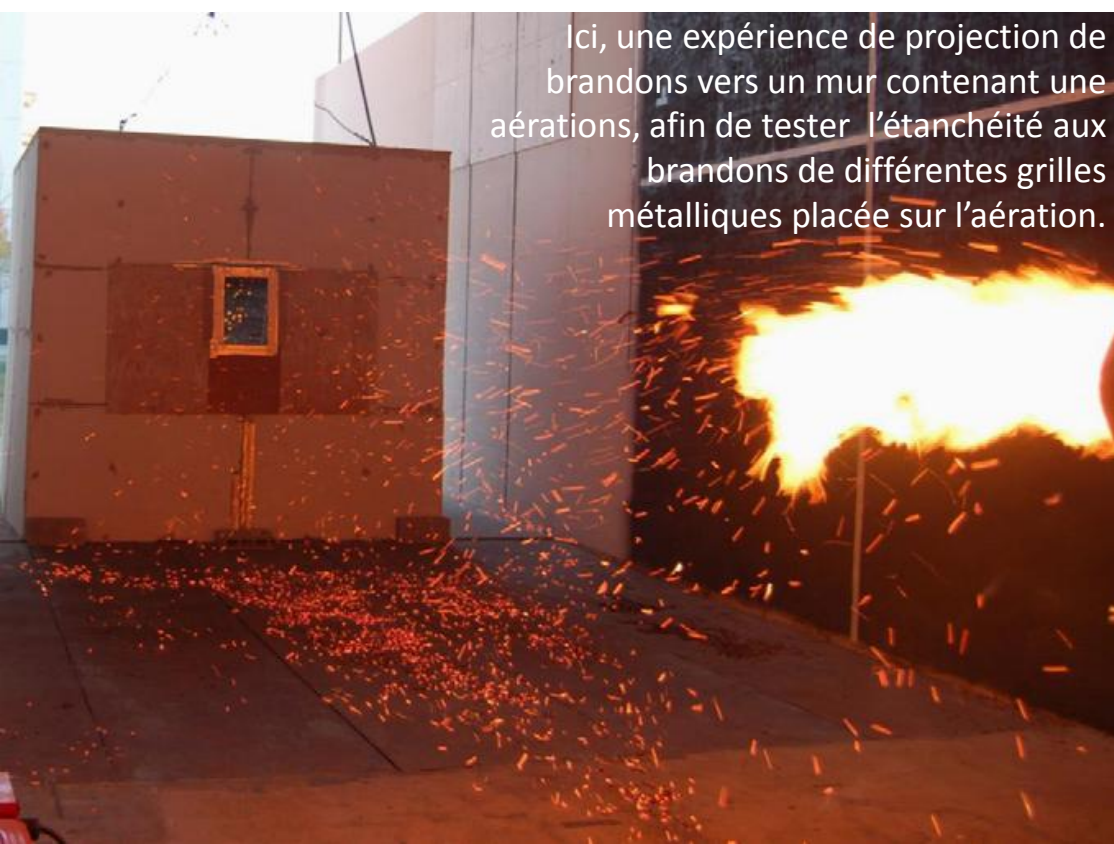
Ici, une expérience de projection de brandons vers un mur contenant une aérations, afin de tester l'étanchéité aux brandons de différentes grilles métalliques placée sur l'aération.

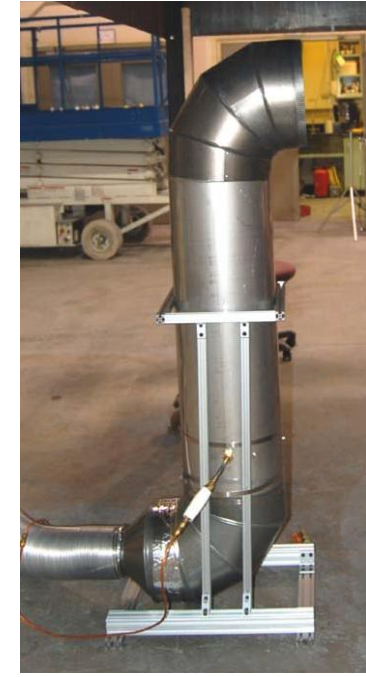
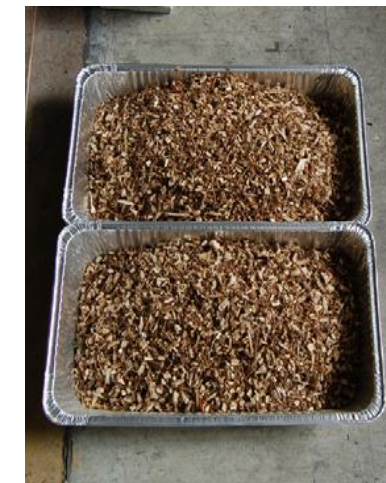
Le générateur de brandons avec sa matière première (bois déchiqueté).

L'attaque des brandons est évaluée à partir des impacts sur un matériau inflammable, généralement un panneau OSB. Les phénomènes observés peuvent être l'ignition (qui fait se consumer le matériau) ou l'inflammation (propage une flamme)

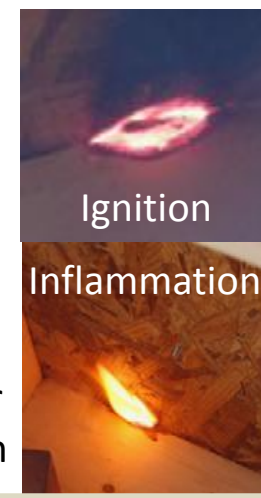
Vulnérabilité des angles

Toutes les expériences ont montré que **l'angle entre le mur et le sol** constituait une zone de dépôt privilégié des brandons (voir photo ci contre, prise avec une exposition longue). Leur accumulation peut provoquer l'inflammation du bas du mur.
(Ci-dessous : inflammation de bardage en vinyle et de bardeaux de red cedar).

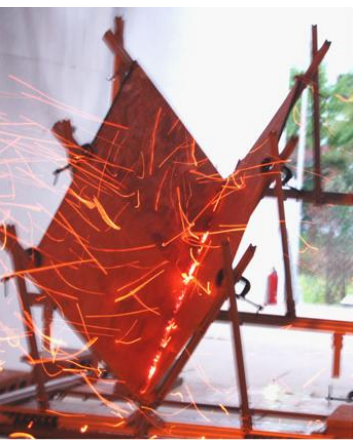
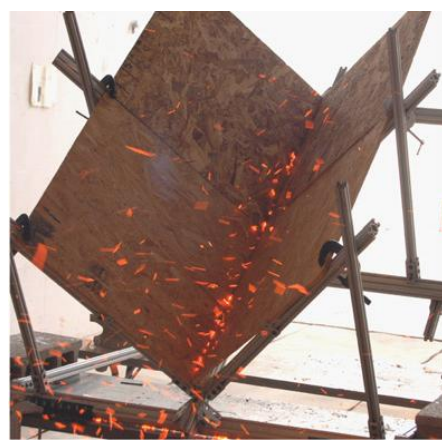
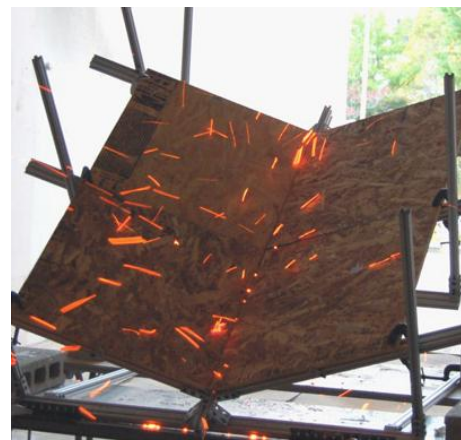
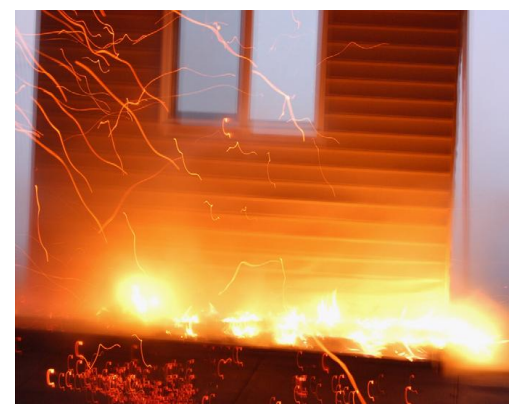
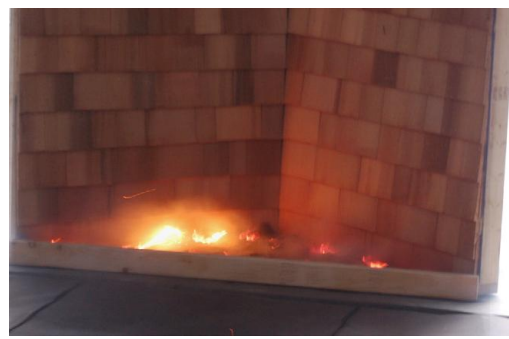
Ci-dessous : attaque de brandons sur des noues avec différents angles. Plus l'angle est aigu plus on observe une accumulation, suivie de l'ignition du panneau OSB.

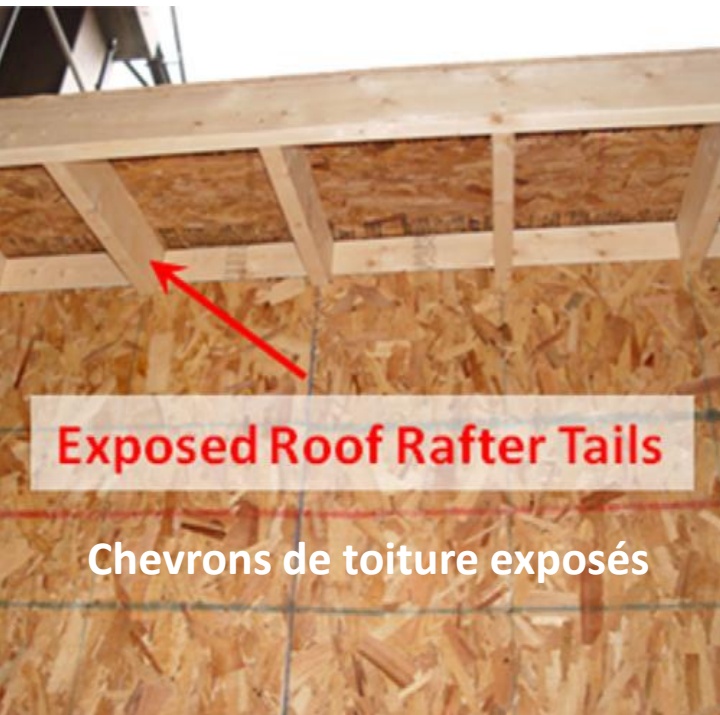
L'expérience menée sur une configuration avec un débord de toiture dont les chevrons sont apparents n'a pas permis de confirmer la vulnérabilité de ce point aux brandons. Ceux-ci n'ont pas tendance à s'y loger (contrairement au bas du mur) et aucune ignition n'y a été observée.

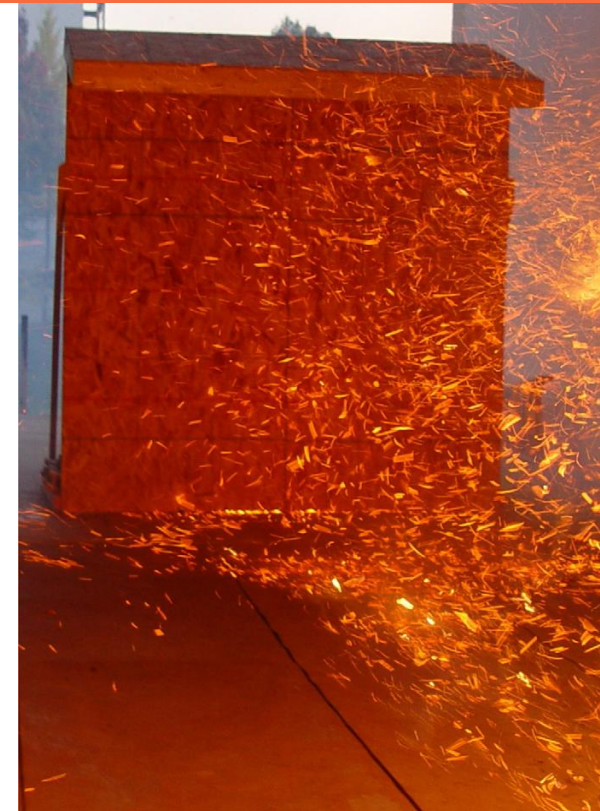
Vulnérabilité des éléments vitrés

Deux types de fenêtres ont été testés : l'une avec coulissant vertical (photo ci contre) et l'autre avec coulissant horizontal. Comme prévu, les brandons s'accumulent dans les cadres de menuiserie. Ce phénomène est logiquement plus marqué avec le coulissant vertical. En revanche, aucune menuiserie n'a subi de dommages suffisant pour provoquer la chute ou l'éclatement du vitrage.

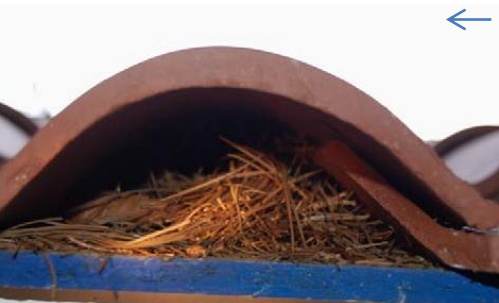
← Par contre, dans le cas où de la litière végétale s'est accumulée sous les tuiles, l'ignition du panneau OSB sous toiture est systématique, même avec le bird stop.

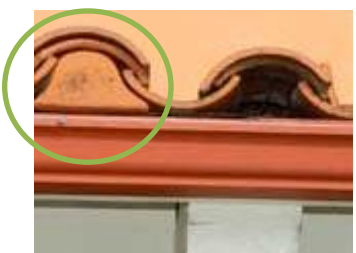
D'après l'expérience suivante, un « stoppe-oiseau » (bird stop) permet de corriger cette vulnérabilité →

Ci-dessous : avec un espace entre deux rangées de tuile, l'entrée des brandons provoque l'ignition du panneau OSB.

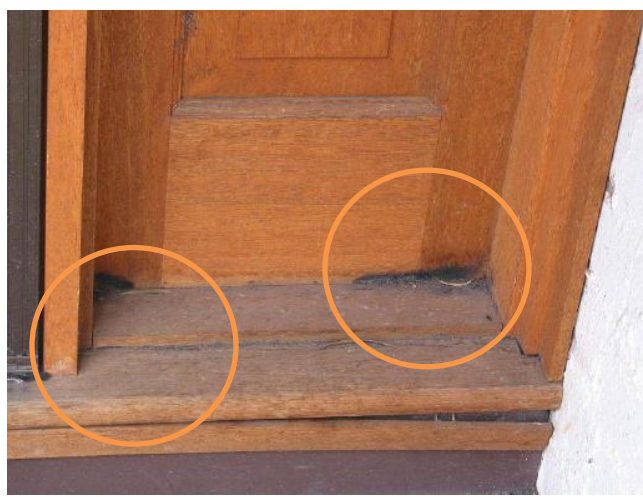
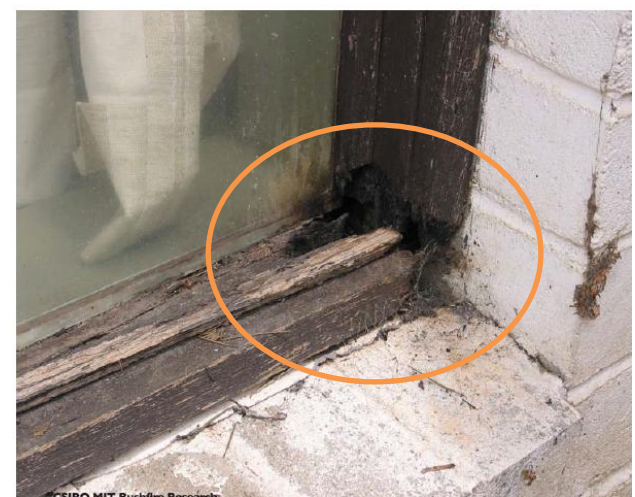
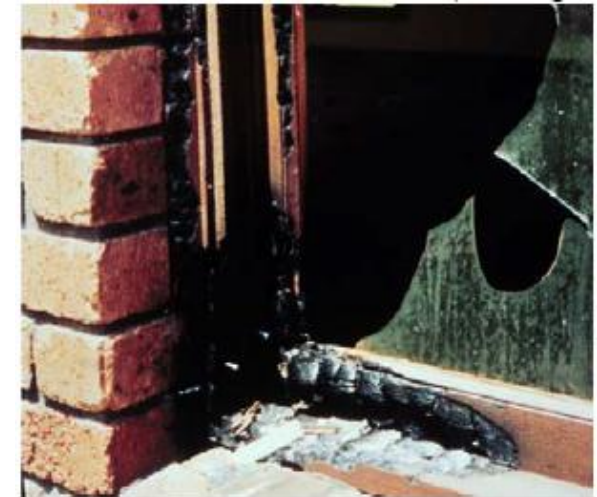
Le verre explose sous l'effet du feu du cadre de la menuiserie

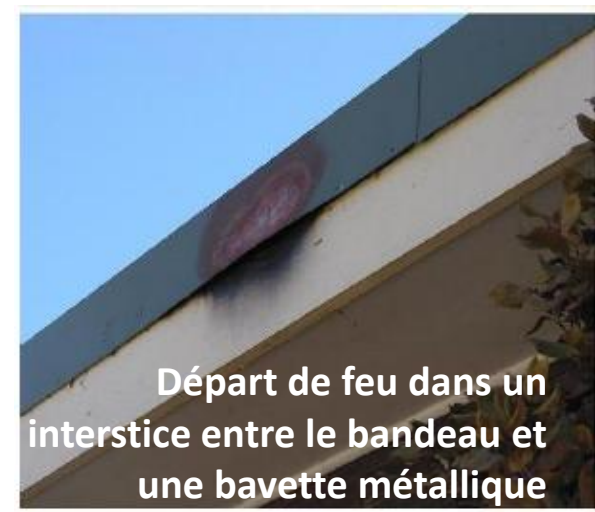
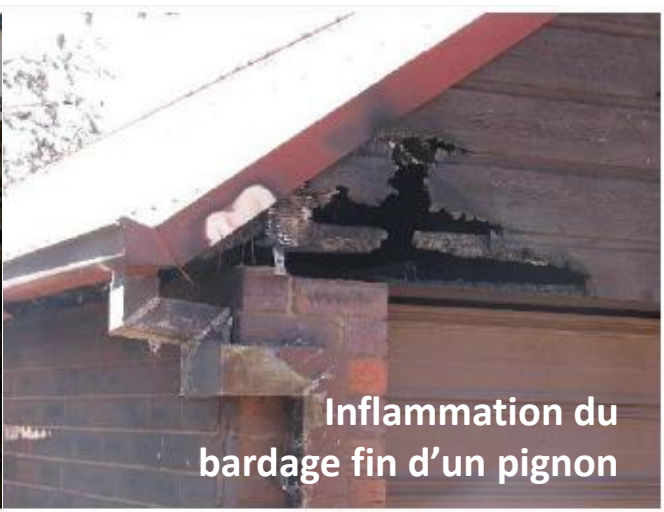
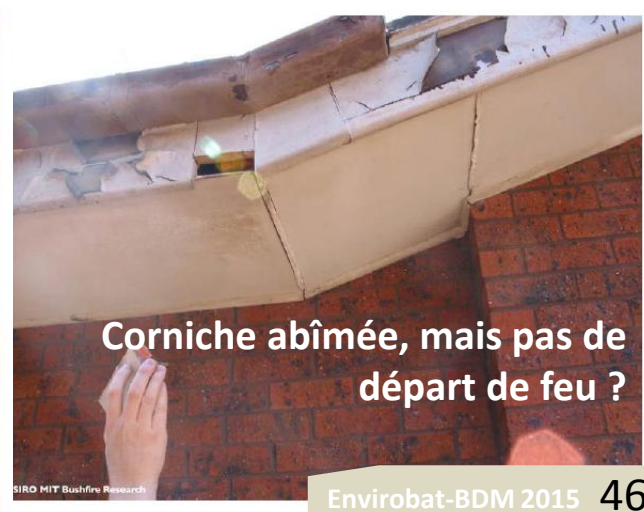
Les bords de toiture Sous l'attaque des brandons :

Effet du flux thermique seul :

Départ de feu dans un interstice entre le bandeau et une bavette métallique

Inflammation du bardage fin d'un pignon
