Vulnérabilités des bâtiments face à l'incendie de forêt

Utilisation des retours d'expérience réalisés en France, aux Etats Unis et en Australie

Auteur : Jean-Brice CORDIER, Envirobat BDM

« Incendies de forêt et matériaux biosourcés »

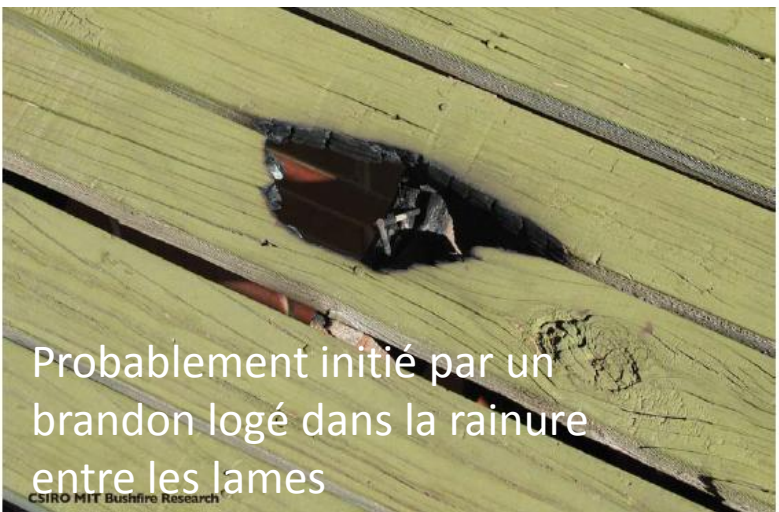
Les platelages bois

Probablement initié par un brandon logé dans la rainure entre les lames

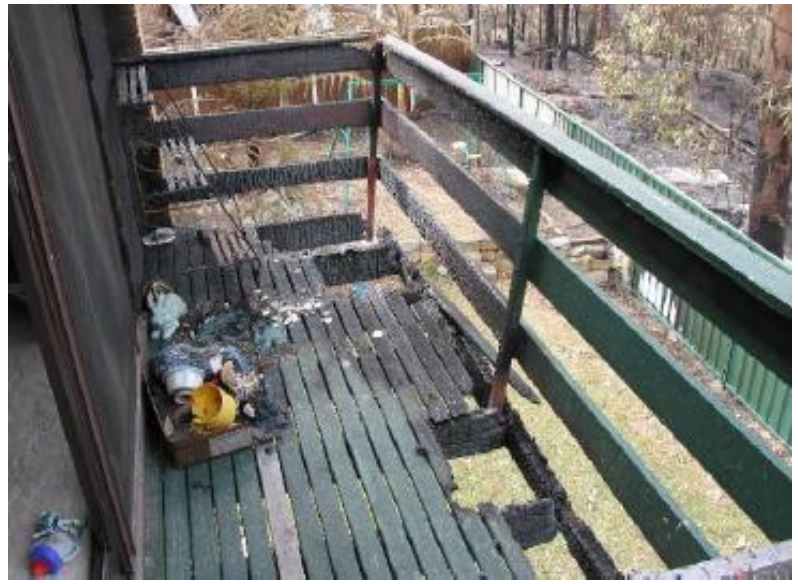
Les éléments combustibles alentours : barrières bois, végétation

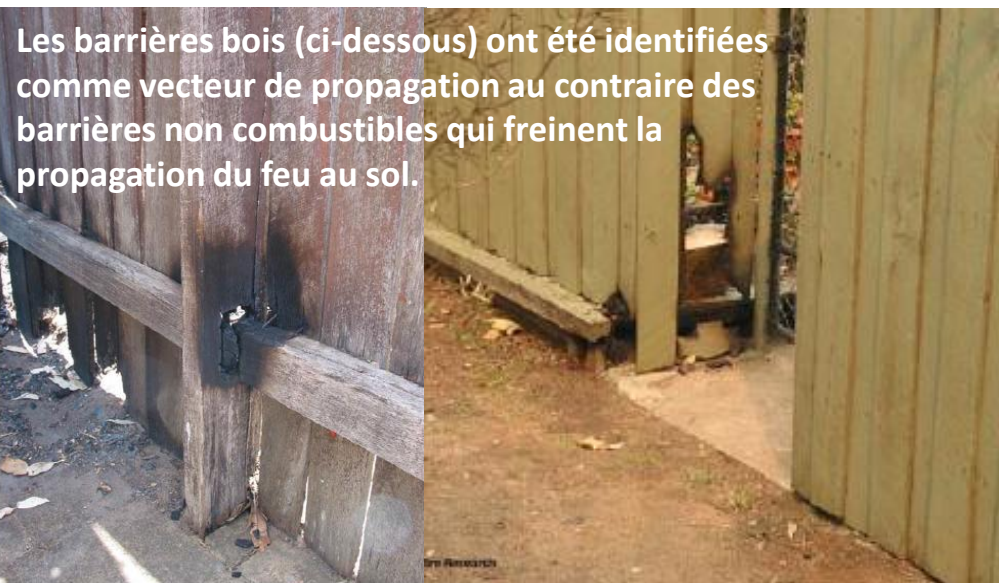
Les barrières bois (ci-dessous) ont été identifiées comme vecteur de propagation au contraire des barrières non combustibles qui freinent la propagation du feu au sol.

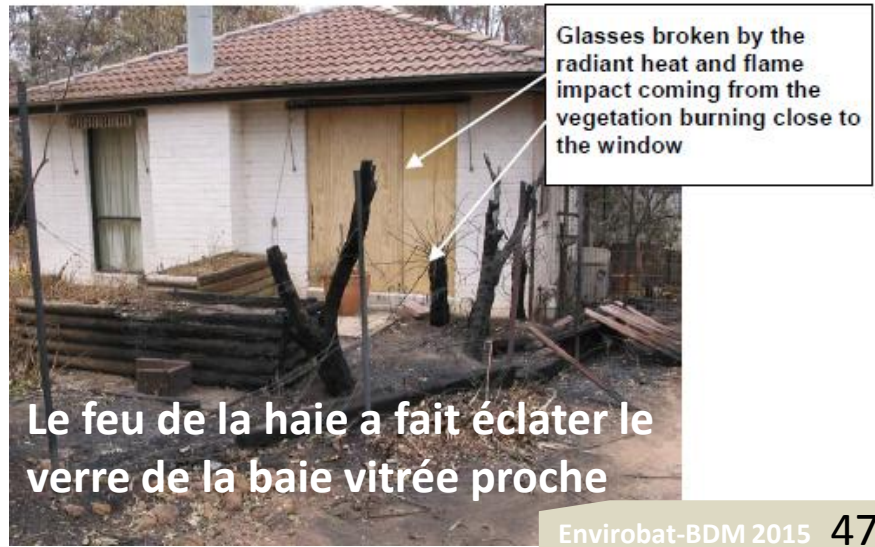
Glasses broken by the radiant heat and flame impact coming from the vegetation burning close to the window

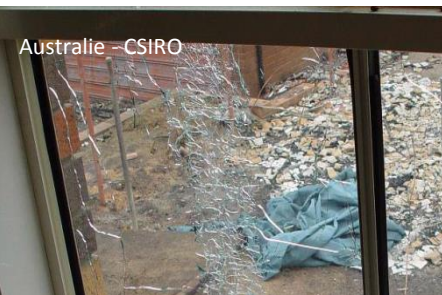
Dégâts sur des vitrages non occultés

Verre feuilleté ayant éclaté sous l'effet du flux thermique

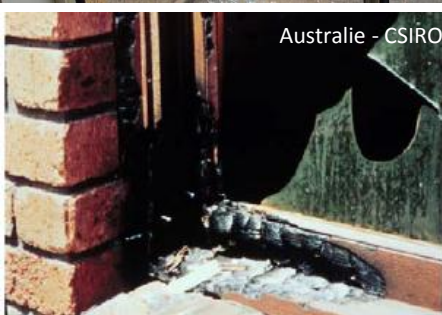
Simple vitrage ayant éclaté du fait de l'embrasement de la menuiserie bois sous l'accumulation de brandons

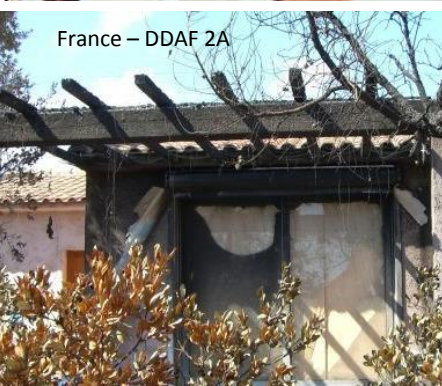
Grande baie vitrée ayant éclaté sous l'effet du feu des canisses recouvrant la pergola juste au dessus.

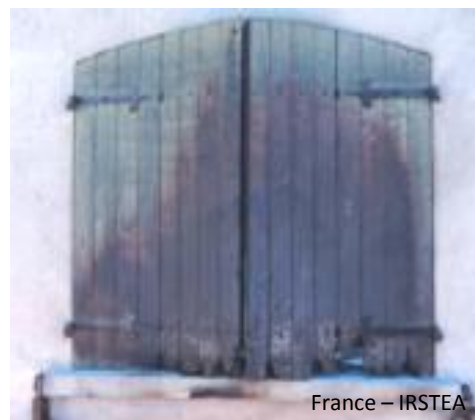
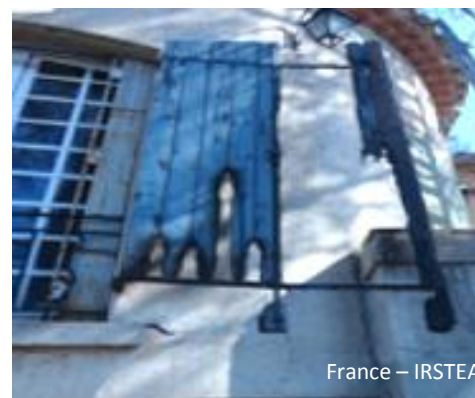
Retours sur les protections des vitrages :

Les volets bois en bois plein semblent fournir une protection efficace du vitrage contre le flux thermique, mais ils sont susceptibles de s'enflammer ou de se consumer après une forte exposition.

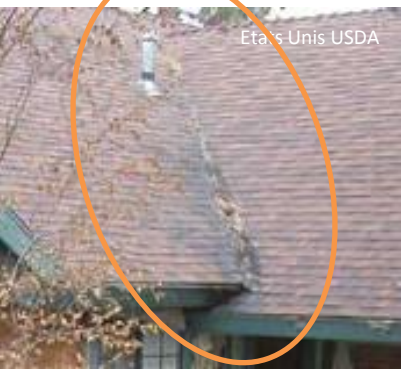
Etats Unis USDA

Feu de la litière végétale contenue dans un gouttière à cause du dépôt de **brandons**.

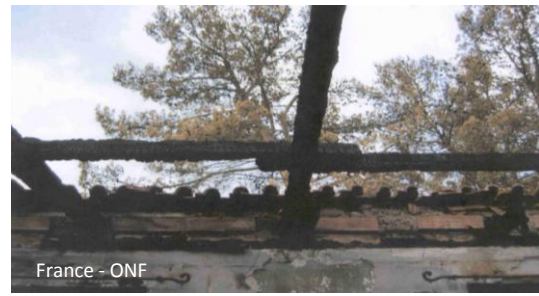
France - ONF

Logés dans un interstice, les **brandons** peuvent par simple contact enflammer un élément combustible (ici un bandeau de toiture)

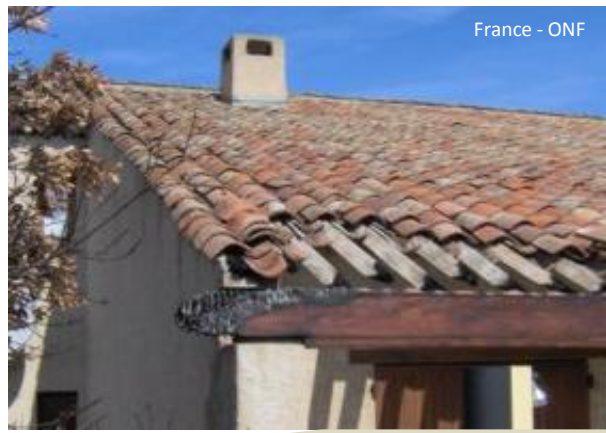
France - ONF

Toiture détruite à cause d'un **feu couvant de l'isolant** suite à l'inflammation par des brandons d'aiguilles de pin accumulées sur les tuiles.

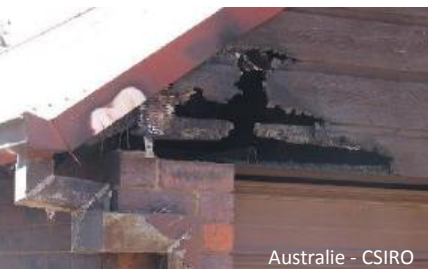
Effets de l'attaque de feux de forêt sur des éléments de mur de constructions bois. Il ne s'agit que de murs relativement fins.

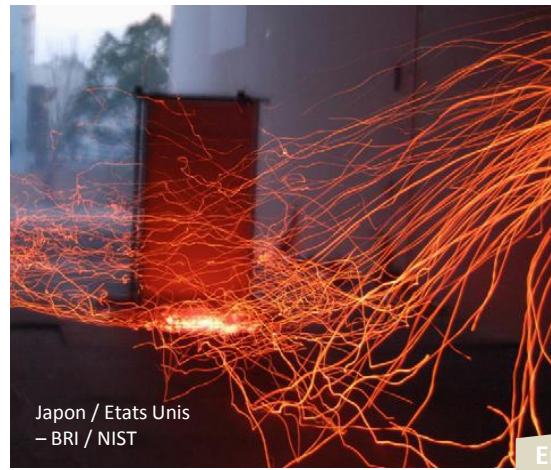
Japon / Etats Unis - BRI / NIST

L'accumulation de brandons au pied des murs et leur impact a été mis en évidence par les REX ainsi que par des essais avec un générateur de brandons (photo ci contre)

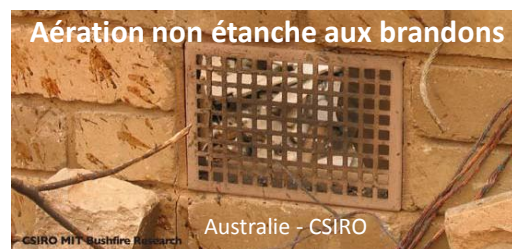
Les aérations et ouvertures

Les aérations et les ouvertures (cheminées, VMC, etc.) sont des points d'entrée potentielle des brandons, qui peut ensuite provoquer un départ de feu à l'intérieur du bâtiment.

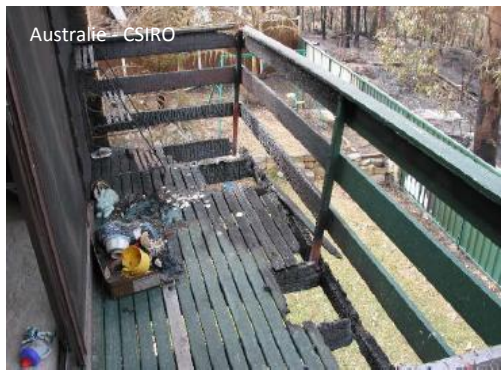
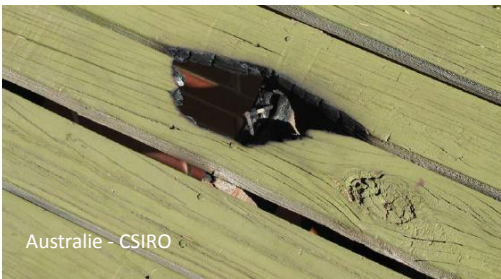
Deux exemples de platelages bois enflammés par des brandons et éteints par l'occupant.

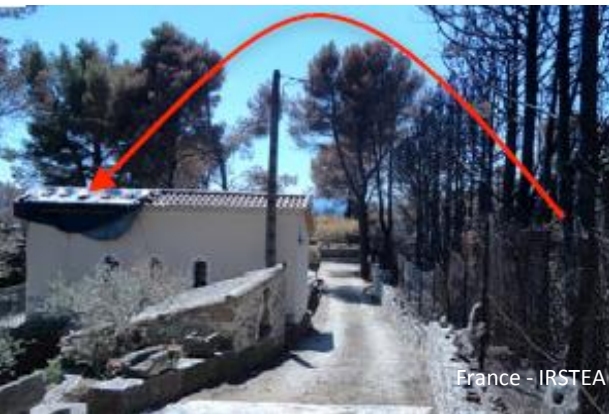
Les haies constituent des vecteurs de propagation efficaces du feu de forêt vers le bâtiment. En outre, l'incendie des haies est susceptible de produire des brandons au plus près de la construction.

L'ONF a élaboré un guide concernant la sensibilité des haies et recommande l'usage de certaines essences végétales.

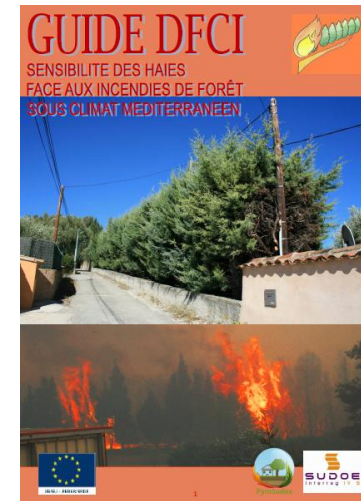
L'incendie de la haie de cyprès a provoqué la projection de brandons de cyprès qui ont enflammé la toiture.

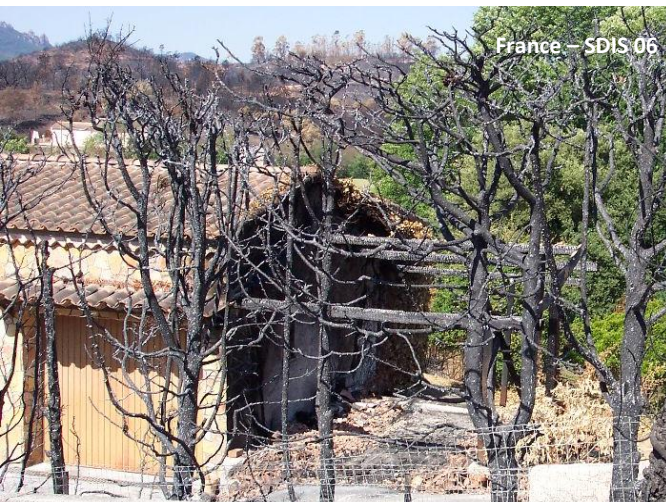
L'incendie de la haie de cyprès a été propagé à un garage (derrière la haie et complètement détruit) lui-même attendant à la maison.
