Commission d'évaluation : réalisation du 17/10/2019

Lycée vitivinicole Orange (84)

Construction neuve : plans des niveaux et coupe longitudinale

Externat - Restructuration partielle

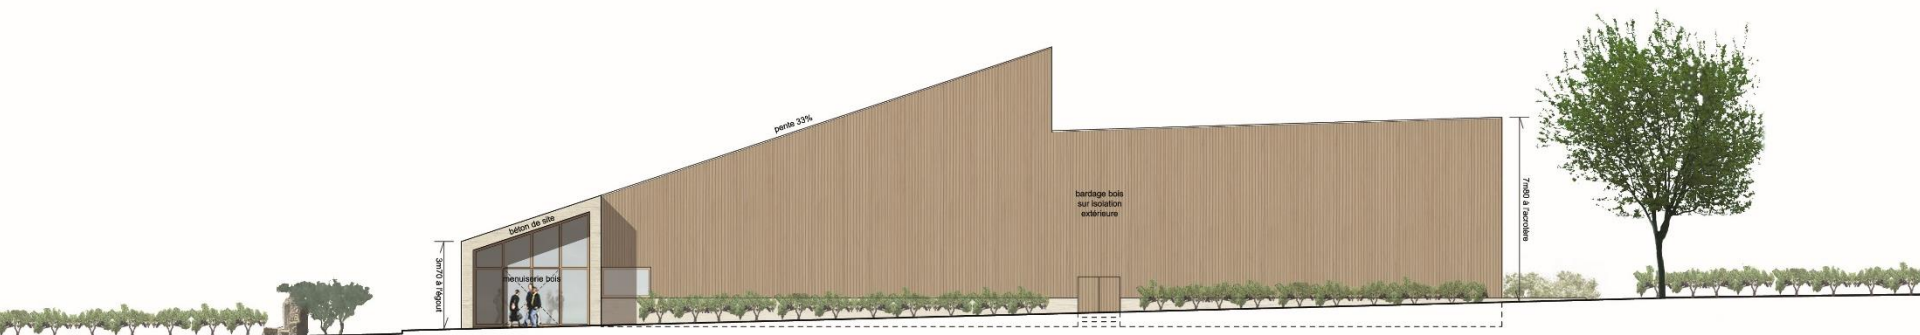
Façade Est d'accès

Façades béton/ bois

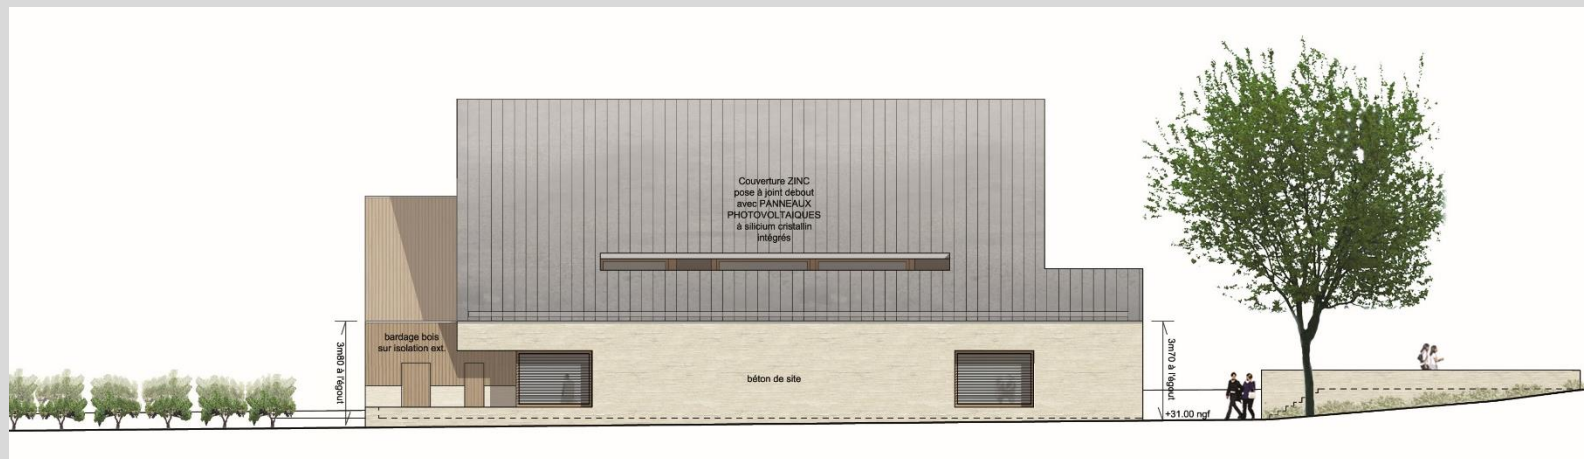
Façade Sud

Façades béton/ bois

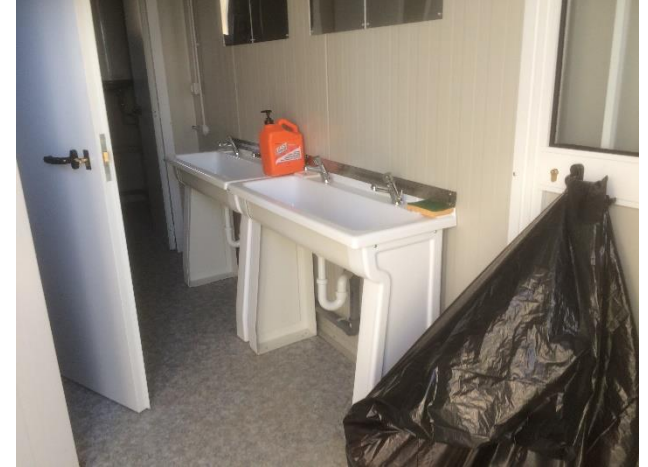
- La robinetterie des sanitaires de la base vie était de type PRESTO, ce qui a permis d'éviter toute fuite d'eau

- Cette base vie aurait pu être plus performante sur l'aspect énergétique avec l'ajout de groom (= ferme-porte)
