Réhabiliter durable

MARSEILLE
20 OCTOBRE 2023

REX sur la réhabilitation de la Ferme du Mazet en Maison des Arts à Fos-sur-mer

Conservation du patrimoine réussie et répondant aux besoins associatifs d'espaces de danse et de musique de la ville

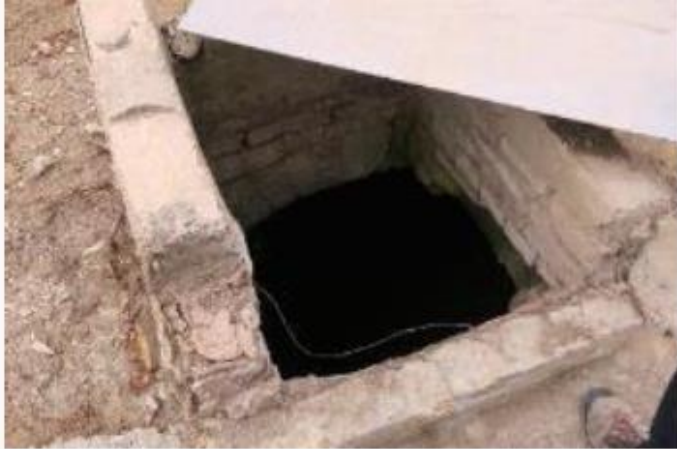
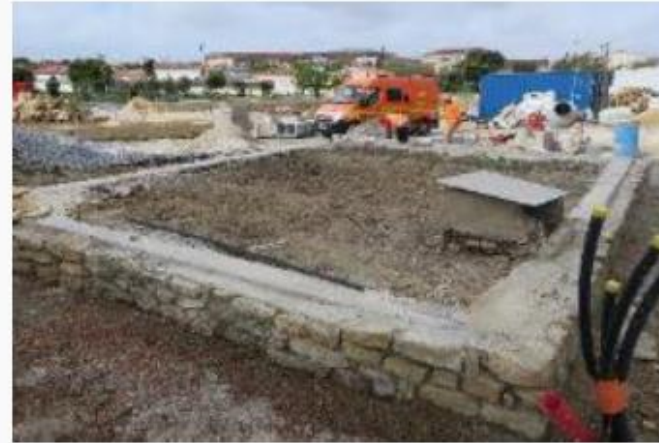
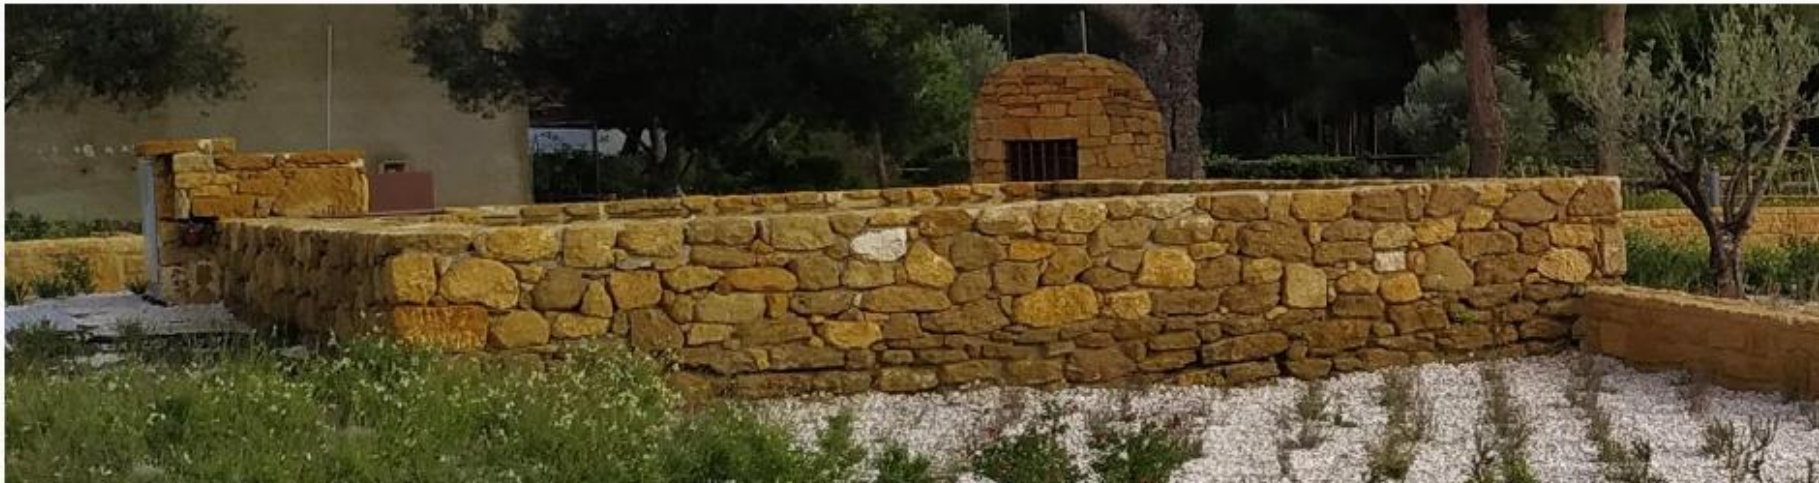
2. Découverte d'une fosse à pluie et réhabilitation du puits

- Arrosage automatique des espaces verts (aspersion pelouses + goutte à goutte plantations) alimentée principalement par eau de pluie
- Cuve de rétention retrouvée en chantier prévue pour servir d'alimentation de base au système d'arrosage automatique du site

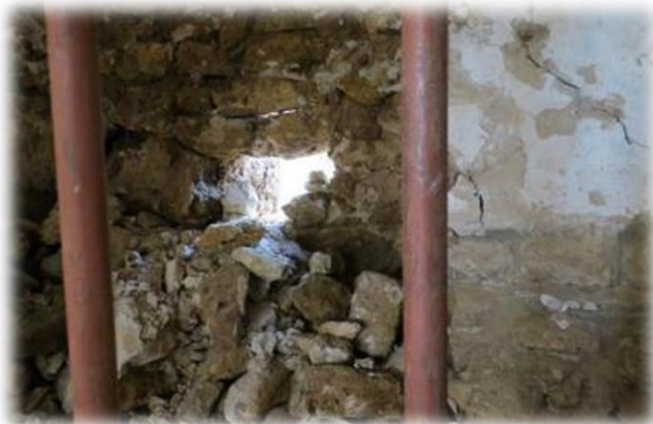
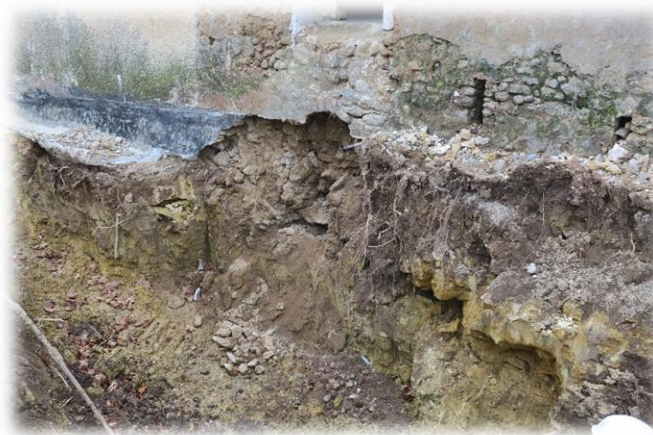
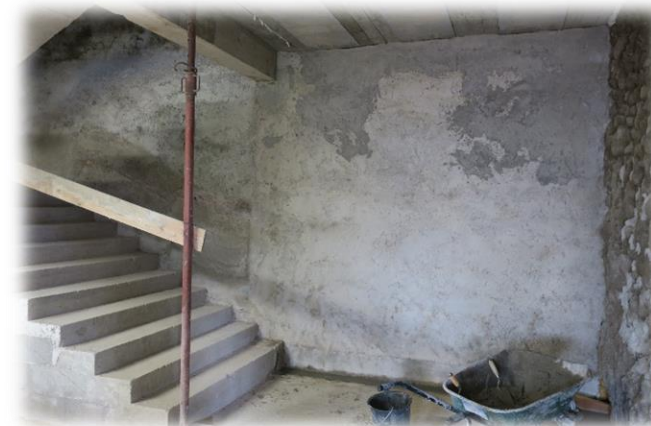
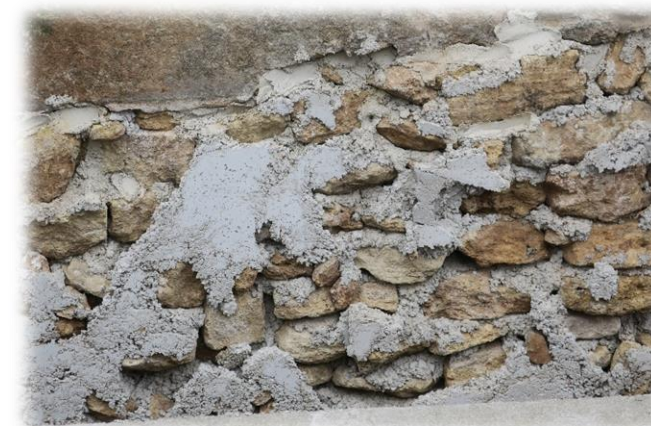
2. Aléa de chantier

Infiltrations +
Effondrement partiel
d'un mur enterré

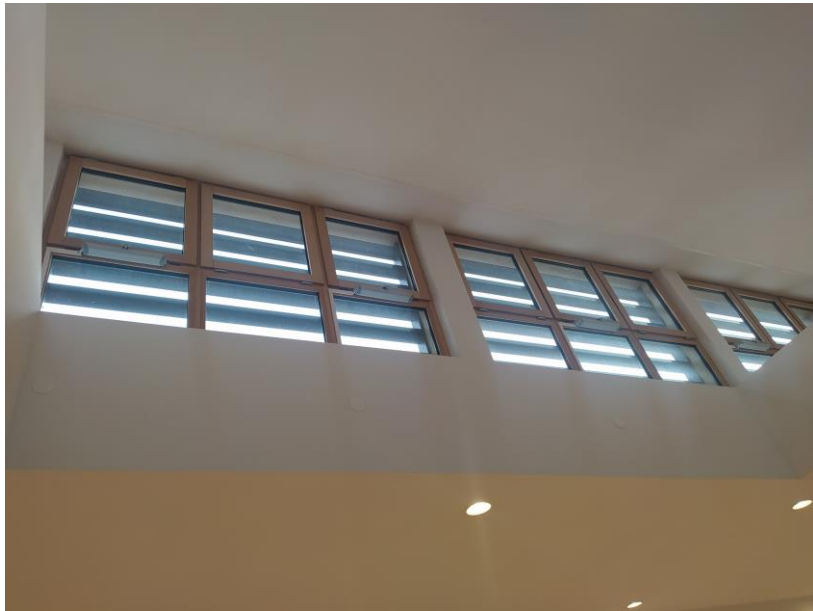
3. Un confort d'été maîtrisé

- Pas d'inconfort d'été dans le hall d'accueil car en retrait important

- BSO + Ouverture mécanique des fenêtres de la salle de danse utilisée en priorité par les usagers

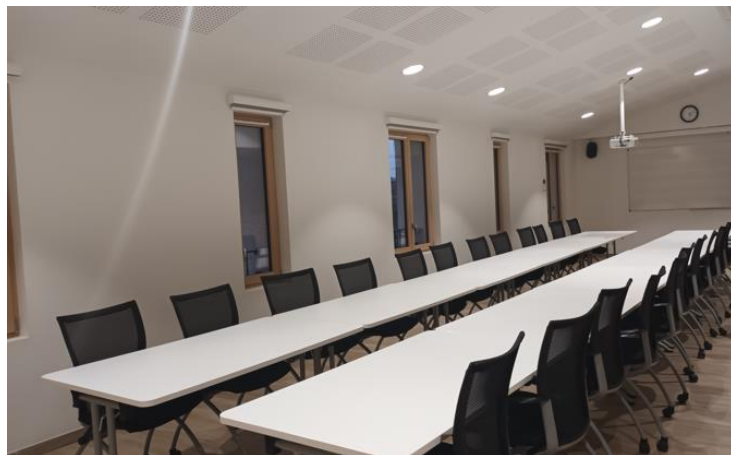
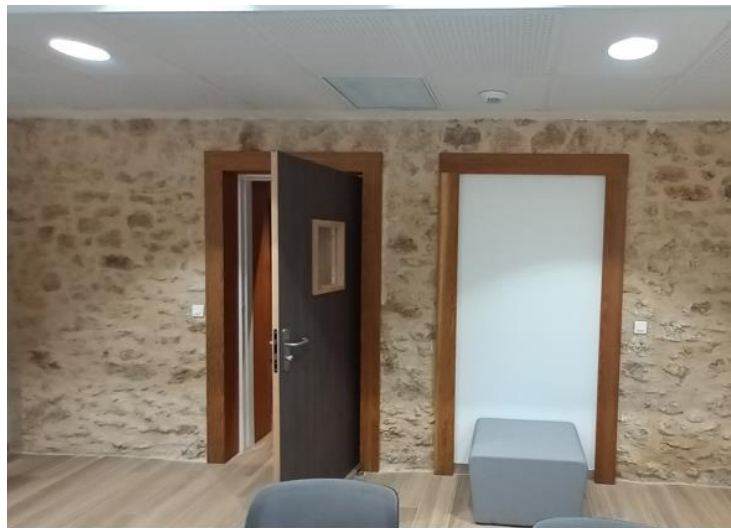
3. Evolutions depuis la conception

- Quelques ajustements : cloisonnement avant Octobre 2019

R+1

RDC

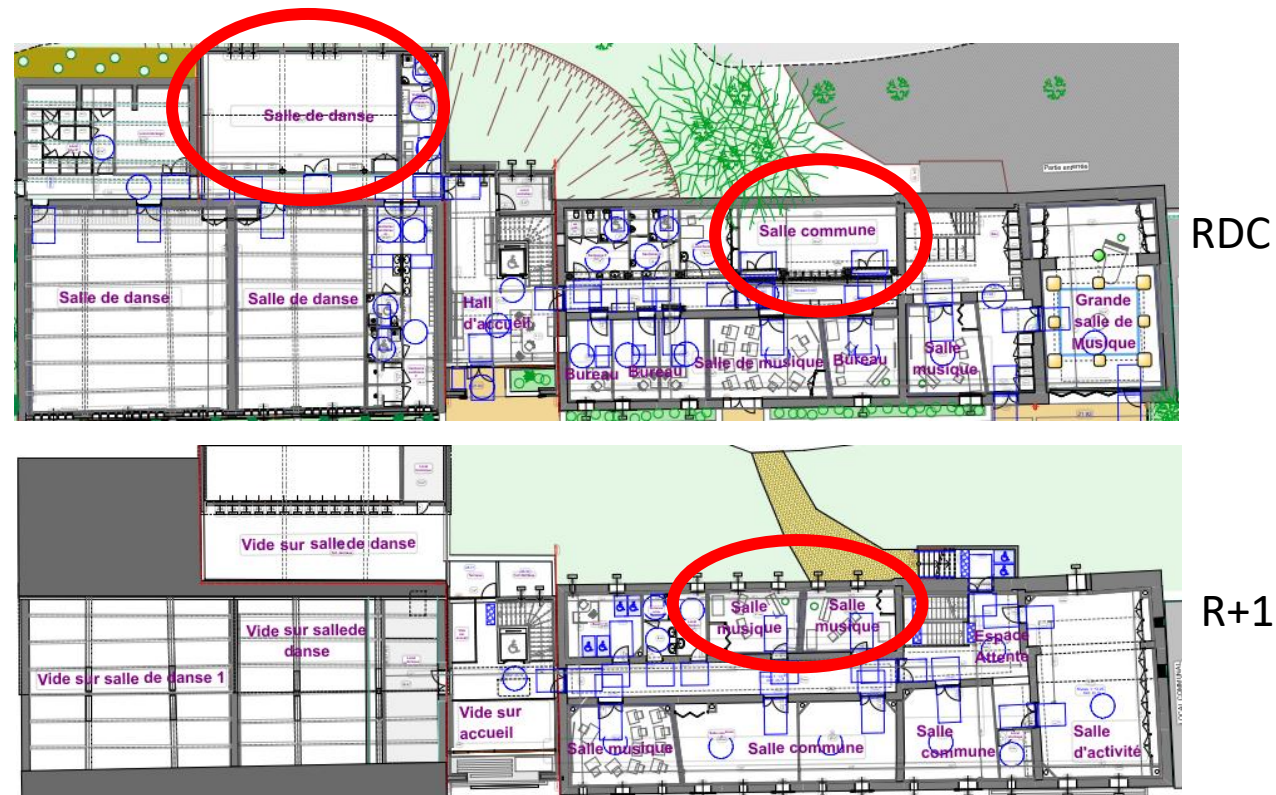
3. Ce qui a nécessité des réglages

- Confort thermique :

- Gestion difficile, notamment lorsque des activités avec des besoins différents se succèdent (danse africaine et sophrologie)

- Zonage défini par aile et étage, mais pas par exposition

- Programmation horaire variable à maîtriser, nécessitant un temps d'adaptation

- -30 % de de chauffage entre la 1^{ère} année et la suivante
- -20% de climatisation entre la 1^{ère} année et la suivante

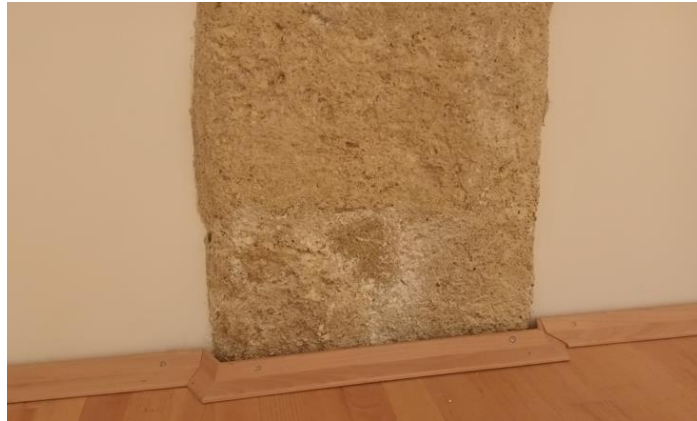
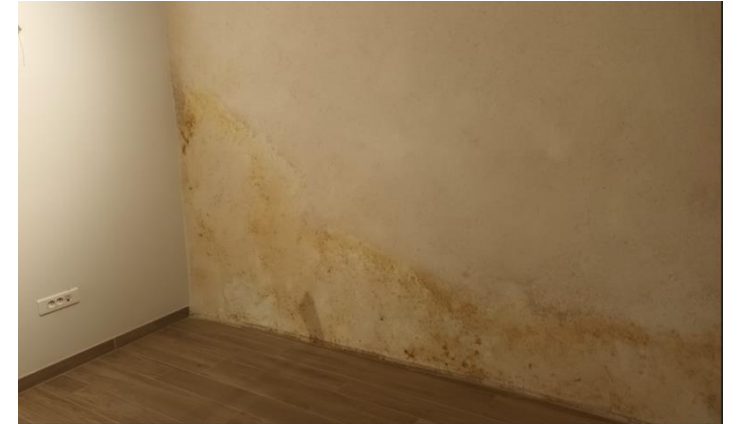
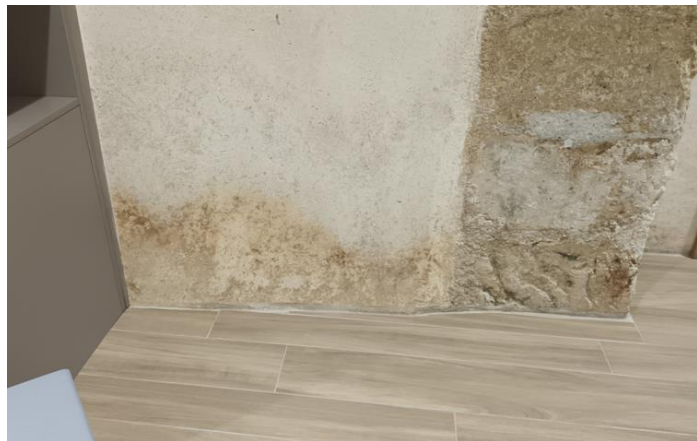
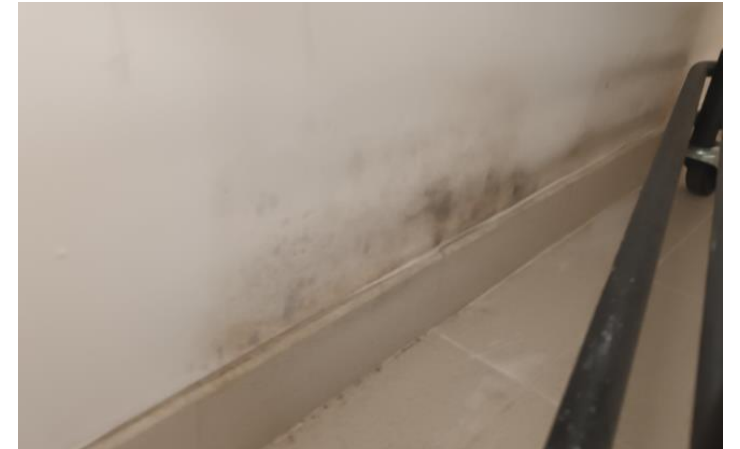
3. Quelques problèmes d'humidité

- Salpêtre et Humidité dus à des remontées capillaires
- Juin 2020 : traitement salpêtre avec une base d'ammoniac ou de vinaigre
- Sujet toujours en cours
- => Sur-ventilation des locaux concernés

- Solutions pour traiter définitivement le problème de remontées capillaires très lourdes et difficiles à mettre en œuvre (non réalisée ici) :
 - Injection d'une résine dans les murs pour les rendre étanches
 - Mise en place d'arase étanche ou de membrane étanche après avoir « ouvert » le mur

- Bien **prendre en compte les activités et l'exposition pour le zonage des équipements** de chauffage / climatisation
- Anticiper et **traiter à la source les remontées capillaires** sur des murs en pierre : étanchéifier les parties basses des murs enterrés
- **Anticiper le manque de pression d'eau** dû au raccordement du site « en bout de ligne » du réseau d'eau de la ville
- Permettre une **variation de l'éclairage** artificiel

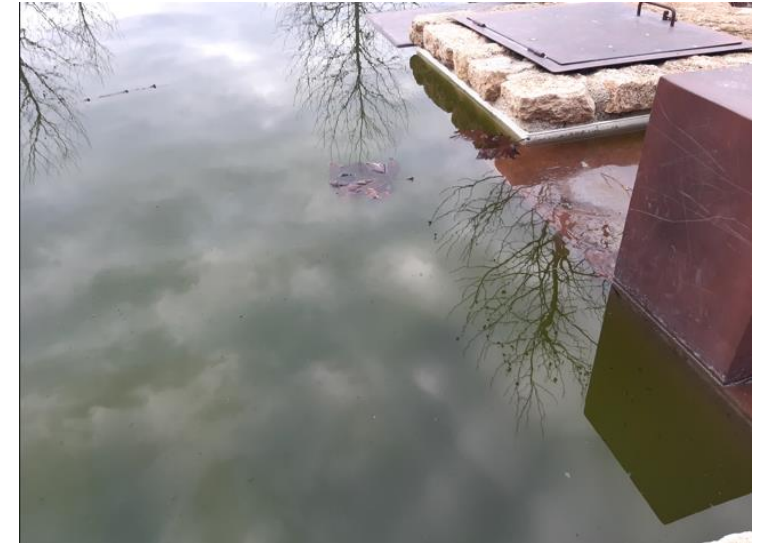
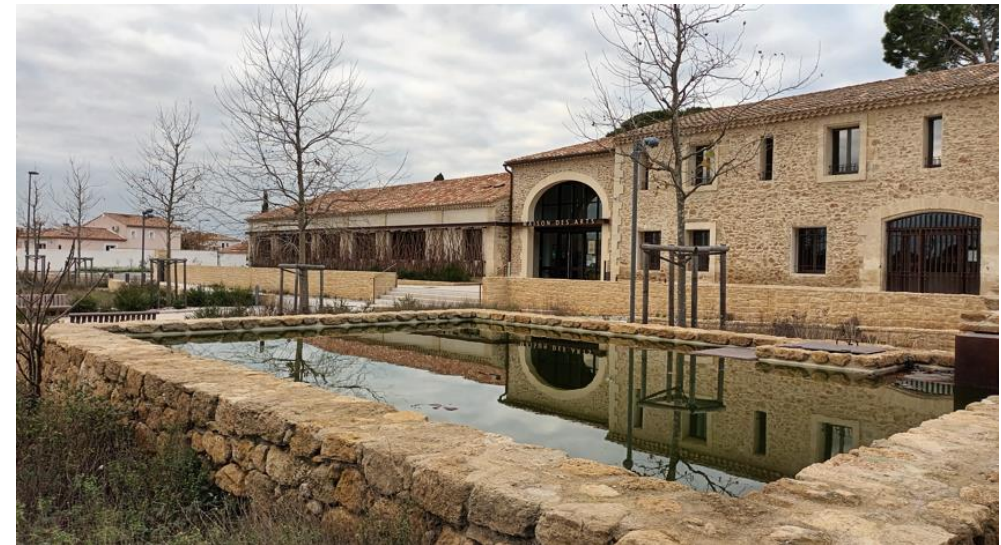
3. Eau – Espaces Verts : Difficultés

- Réseau d'eau surchargé : pas de pression dans le bâtiment lors de l'arrosage
=> Solution: arrosage programmé la nuit (de mi-mars à mi-octobre)
- Bassin d'eau extérieur :
 - Utilisation en dernier recours pour l'arrosage
 - Pompe filtration sous-dimensionnée, problème de vidange => eau verte

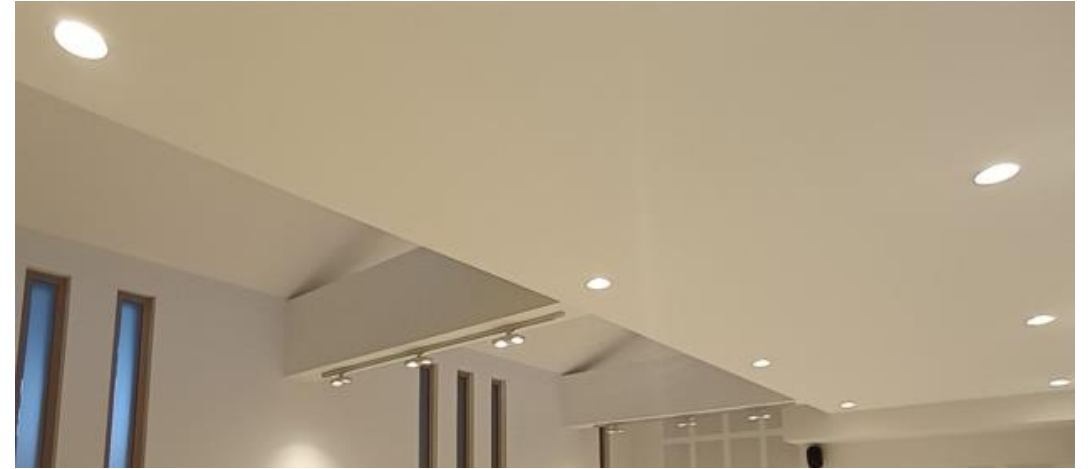
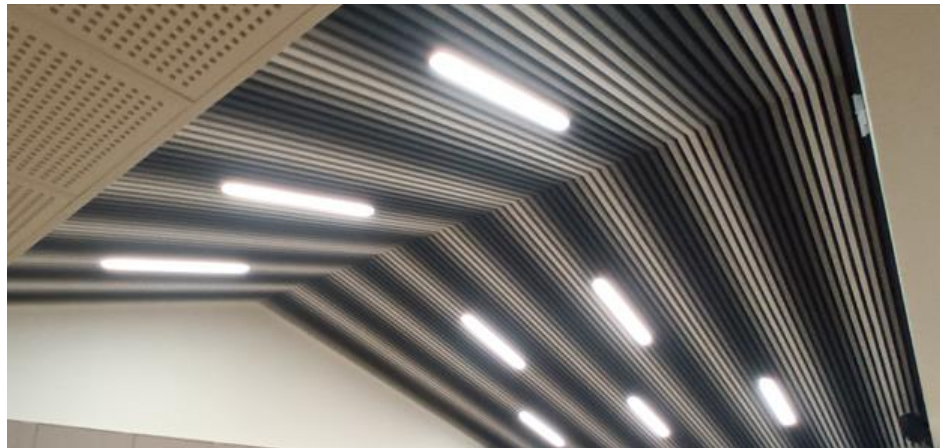
3. Petits désagréments

- Eclairage artificiel :
 - Trop de luminaires dans certaines salles, parfois éblouissant
 - Pas de gradation possible

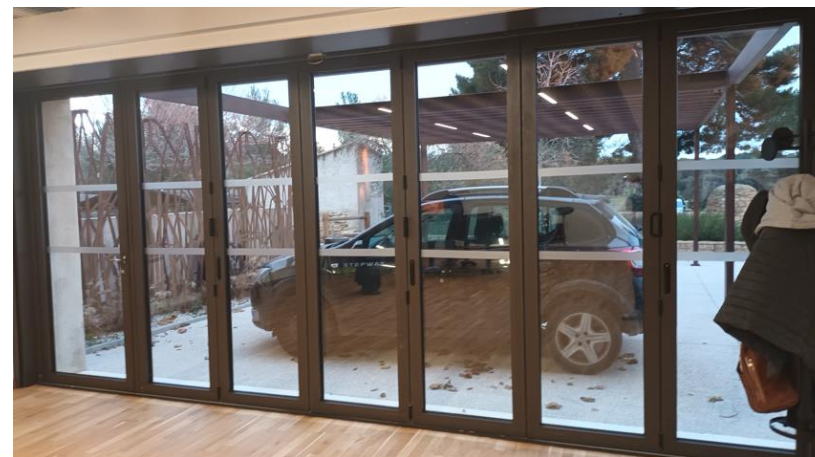
3. Petits désagréments

- Courant d'air dans le hall, difficulté de chauffer car grande hauteur => inconfort ponctuel du personnel à l'accueil
- Stores toiles motorisés :
 - Bonne gestion de la lumière naturelle
 - Mais en pratique beaucoup de pannes car équipements sensibles / fragiles
- Changement des joints des fenêtres accordéon qui vieillissent mal

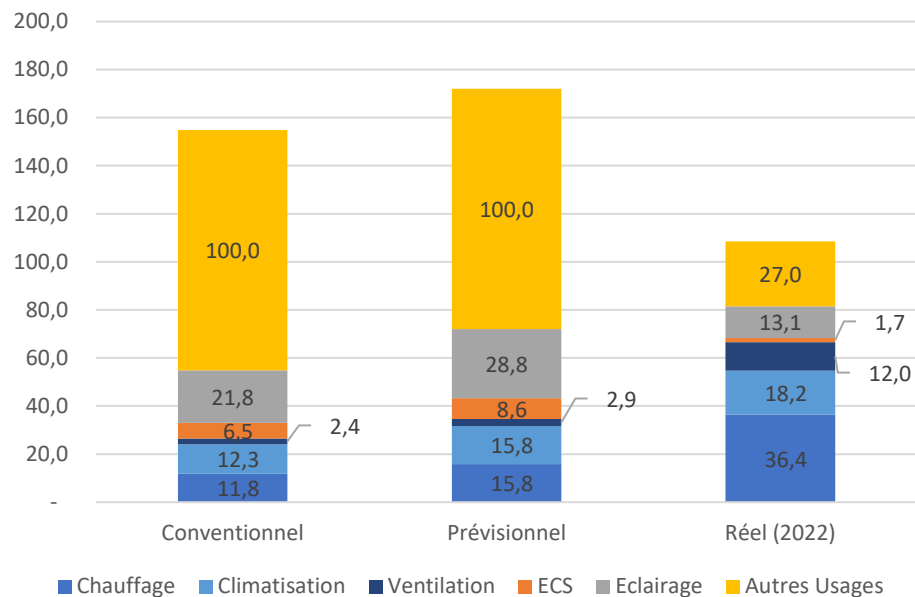
3. Consommations : théorie et pratique

Comparaison calculs conventionnel / prévisionnel / consommations réelles en énergie en kWh_{ep}/m².an

Conventiionnel	Prévisionnel	Réel (2022)
5 usages (en kWh _{ep} /m ² .an)	54,8	72,0	81,4
Tout usages (en kWh _{ep} /m ² .an)	154,8	172,0	108,4

- Consommations Eclairage plus faibles que prévu (et aurait pu être encore plus faibles)
- **Consommations ECS moindres vu la faible utilisation**
- **Consommations « Autres usages » très limitées**
- Consommations Chauffage plus élevées mais plage horaire d'ouverture réelle (8h-23h) > (8h-18h) de RT et STD. Amélioration en cours (-30% entre 2021 et 2022) à poursuivre en 2023
- Consommations Climatisation légèrement supérieures mais cohérentes avec plage horaire d'ouverture plus ample et occupation plus importante après-midi et soir que matin
- Consommations Ventilation plus élevées (COVID + Salpêtre)
