## L'interview

## La conduite de projet

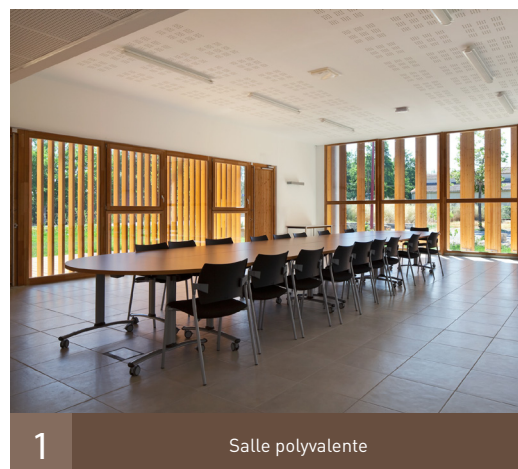
1

Salle polyvalente

Au moment des appels d'offres, la salle de réunion prévue au projet, trop onéreuse, a été réduite (fig 1).

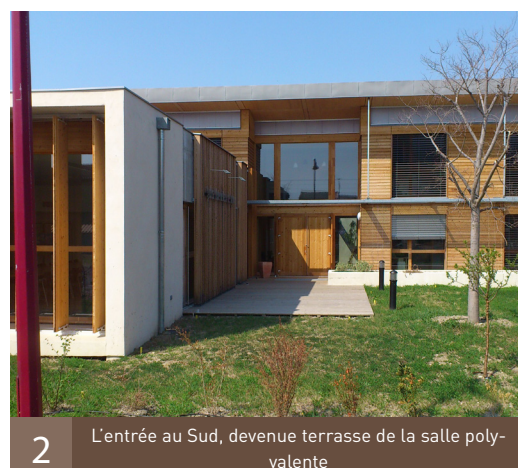
2

L'entrée au Sud, devenue terrasse de la salle polyvalente

■ **Variantes au projet: le projet** : La salle polyvalente était au départ située à l'Est du projet et les stationnements prenaient place devant le bâtiment. Le projet final est donc un remaniement total de l'organisation spatiale des premières esquisses (fig 2).

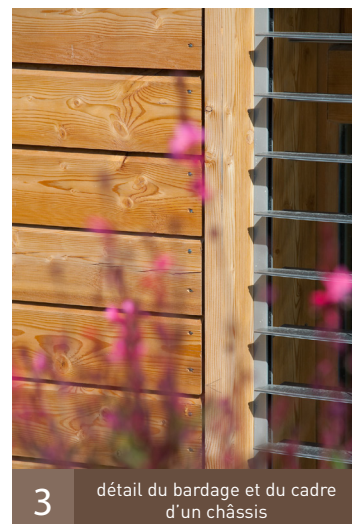
■ **Choix constructifs / Matériaux** : La mise en oeuvre de la structure bois est soignée, les planches du bardage sont posées clouées et ajourées. Cette pose est en phase avec le climat d'Entraigues, qui connaît de fortes variations hygro-thermiques, elle permet une bonne dilatation du bois (fig. 3). La structure est faite de caissons préfabriqués, ce qui semble être un gage de réussite dans de nombreux projets. La transition intérieur / extérieur des parois dans l'entrée au Sud est vraiment réussie. Les pare-soleil fixes de la façade Est de la salle polyvalente sont prolongés dans l'entrée pour servir de pare vue à la cafeteria du syndicat.

3 détail du bardage et du cadre d'un châssis

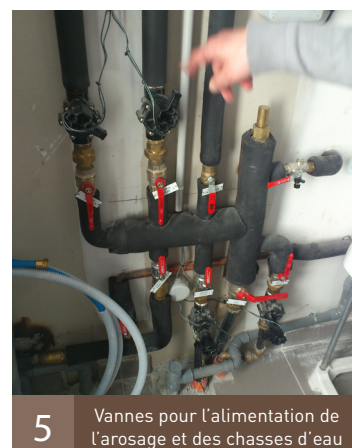
■ **Gestion de l'eau** : L'eau issue du fonctionnement des pompes à chaleurs devait être récupérée pour les sanitaires, l'arrosage de la toiture végétalisée et des végétaux. Ce système (manuel) ne fonctionnait pas encore lors de notre visite et l'arrosage se faisait avec de l'eau potable. Cela a été solutionné depuis. (fig 5)

5 Vannes pour l'alimentation de l'arrosage et des chasses d'eau

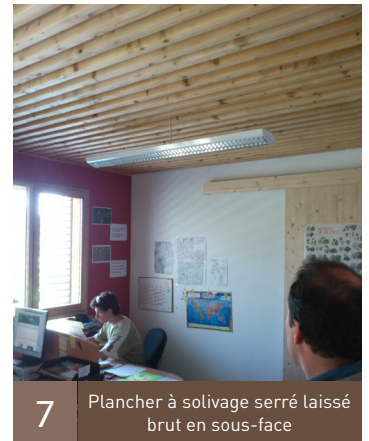
■ **Confort acoustique** : le choix d'un plancher à solivage serré et chape sèche type Fermacell est une excellente solution pour gérer les bruits d'impact, et ce malgré l'absence de faux plafond dans les bureaux bas (fig 7). Concernant l'absorption, on constate un peu plus d'écho dans les bureaux bas (carrelage au sol) pour qui est habitué à un environnement de travail avec correction par faux plafond, mais les utilisateurs du SMBS ne ressentent pas de gêne particulière.

7 Plancher à solivage serré laissé brut en sous-face

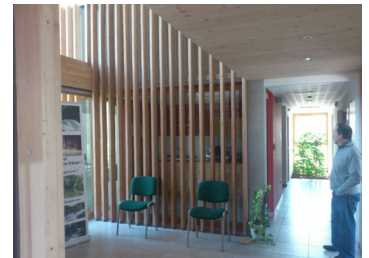
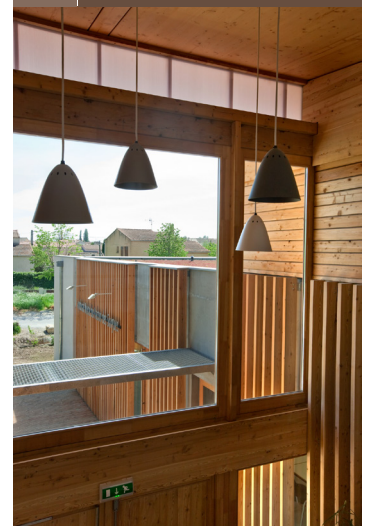
8&9 Transition extérieur/intérieur dans l'entrée
