Commission d'évaluation : Fonctionnement du 11/10/2016

Lycée La Fourragère (13)

Accord-cadre Etat-Région-ADEME 2007-2013

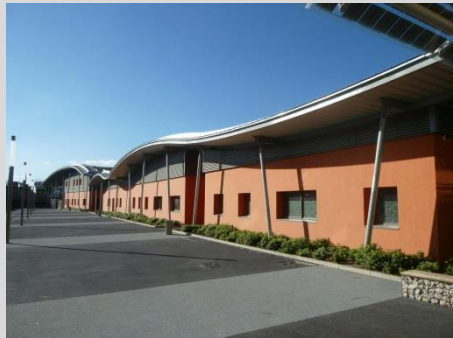
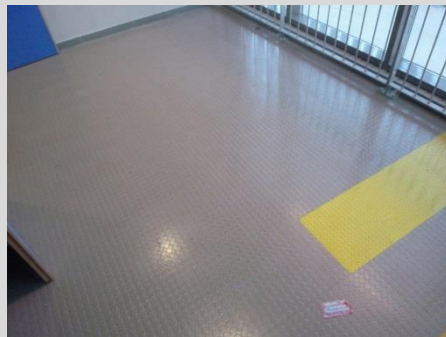
Matériaux

- Les matériaux mis en œuvre ne présentent aucun signe de vieillissement et de défaut de durabilité.
- Problématique de dégradation des parements briques au début de la vie du bâtiment
- Seul le linoléum a été signalé comme difficile à nettoyer par les femmes de ménage
- Les produits employés pour les sols sont adaptés aux revêtements (caoutchouc et linoléum) mais ne sont pas écolabellisés
- Les grandes hauteurs de certains vitrages et les difficultés d'accessibilité font qu'ils n'ont pas encore été nettoyés

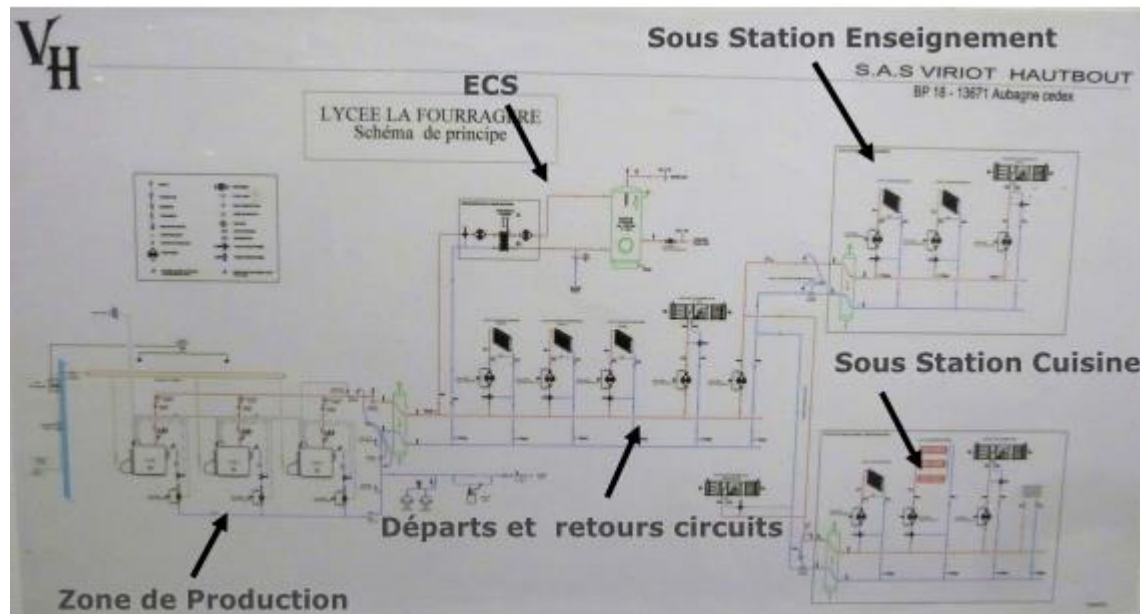
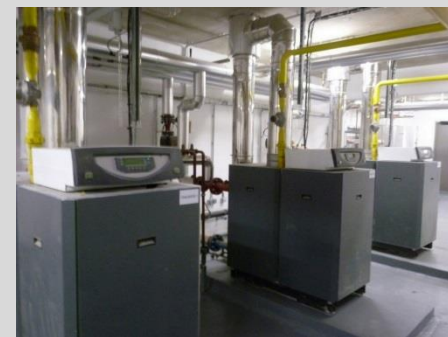
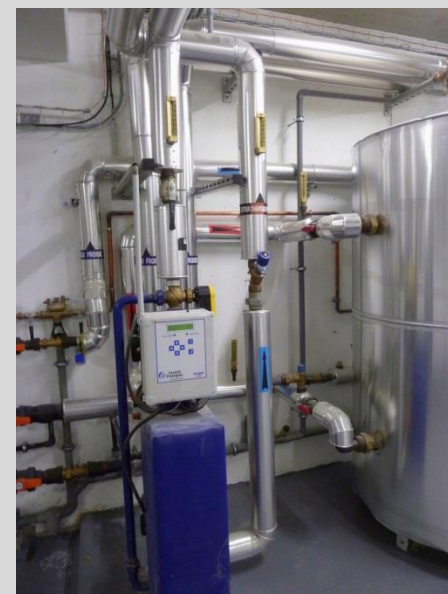
- Les systèmes techniques

- 3 chaudières gaz à condensation (395 kW) qui alimentent 5 circuits dont 2 sous-stations dont un grand local technique

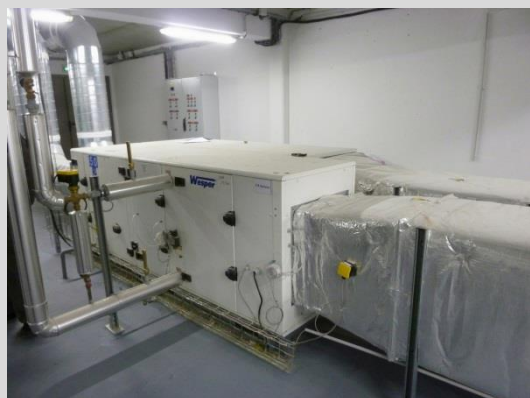
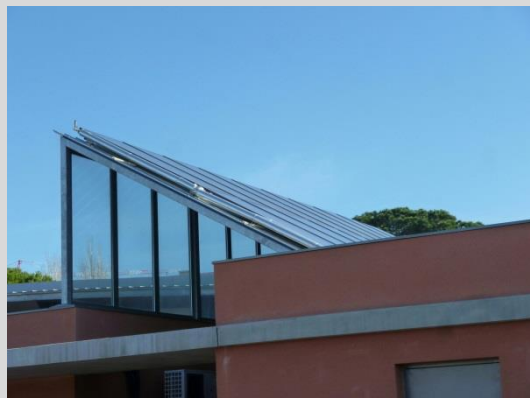
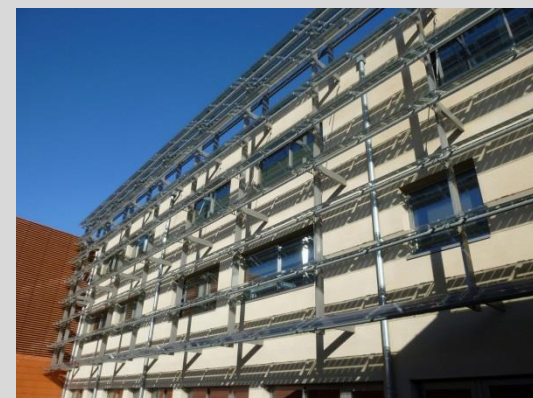
• Les systèmes techniques

- 14 CTA double flux avec récupération de chaleur
- 50 m² de panneaux solaires thermiques pour la production d'ECS de la demi-pension
- 1 420 m² de panneaux photovoltaïques dont 96 kWc raccordés au réseau

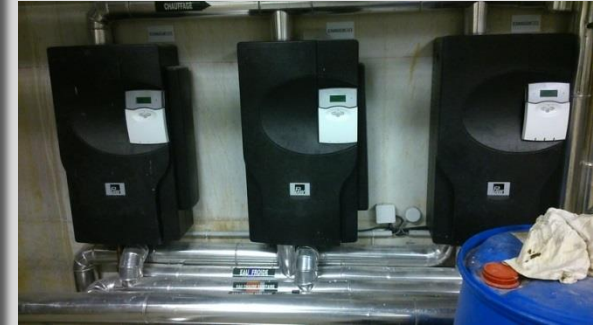
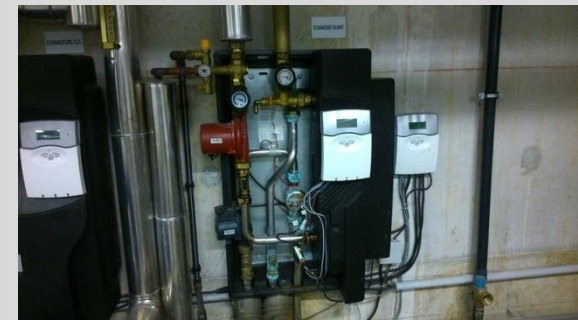
L'historique d'enregistrement interne aux compteurs a permis de quantifier le taux de couverture solaire

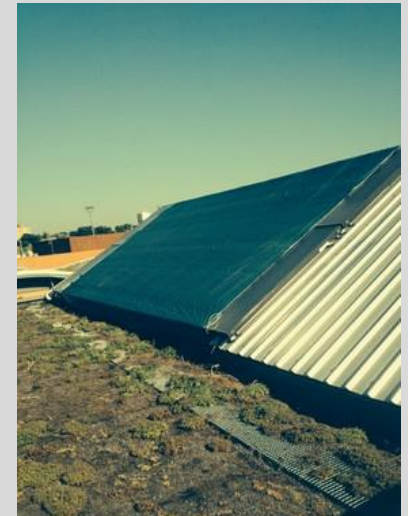
Mauvaise connaissance du solaire thermique et suivi inadapté :

- Absence de bâchage en été. Action faite après la première année de suivi
- Purgeur d'air ouvert
- Pression dans le circuit primaire trop basse. Circuit rempli après remarque

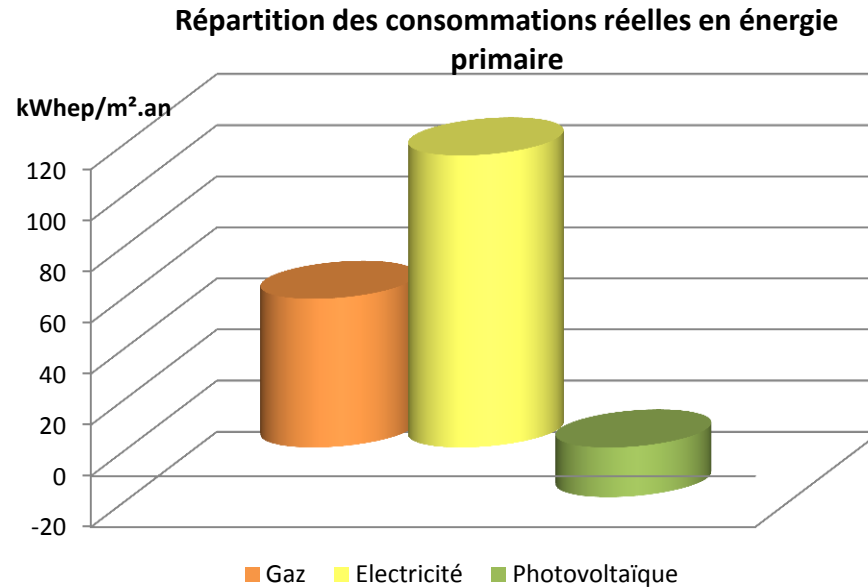
- Comparaison calcul conventionnel / consommations réelles en énergie en $\text{kWh}_{ep}/\text{m}^2.\text{an}$

Conventionnel	Prévisionnel	Réel
Tout usages sans photovoltaïque (en $\text{kWh}_{ep}/\text{m}^2.\text{an}$)	48	148	172
Tout usages avec photovoltaïque (en $\text{kWh}_{ep}/\text{m}^2.\text{an}$)	-17	83	153

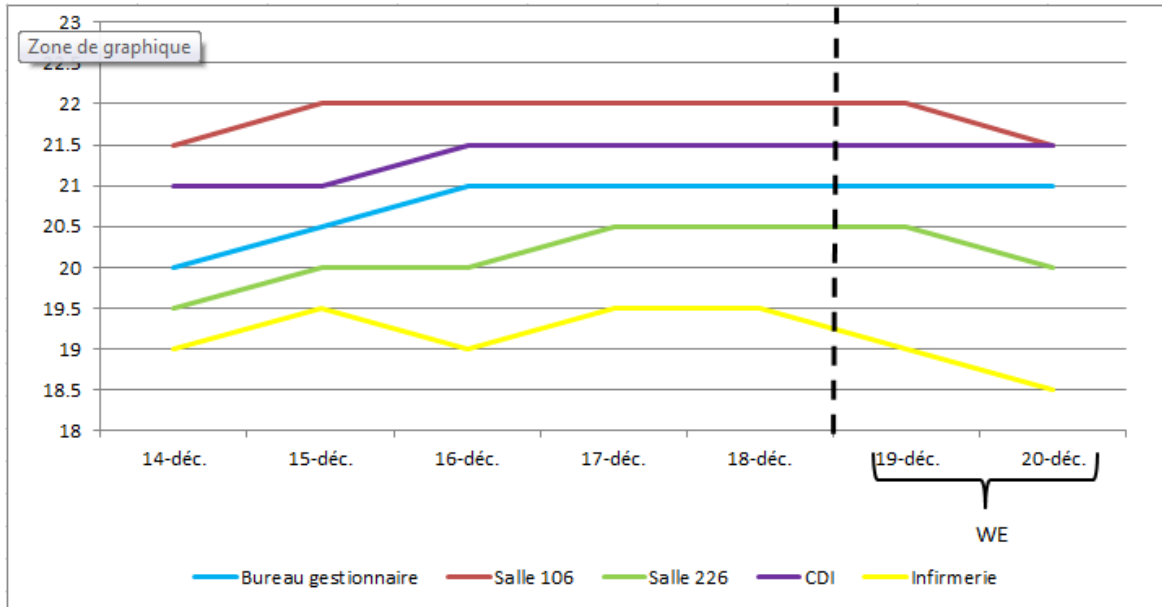
- La production d'énergie

Températures d'air élevées dans les locaux (salles de classe et bureaux)

Absence de réduit la nuit et les we

-> Possibilité de réduire la facture énergétique

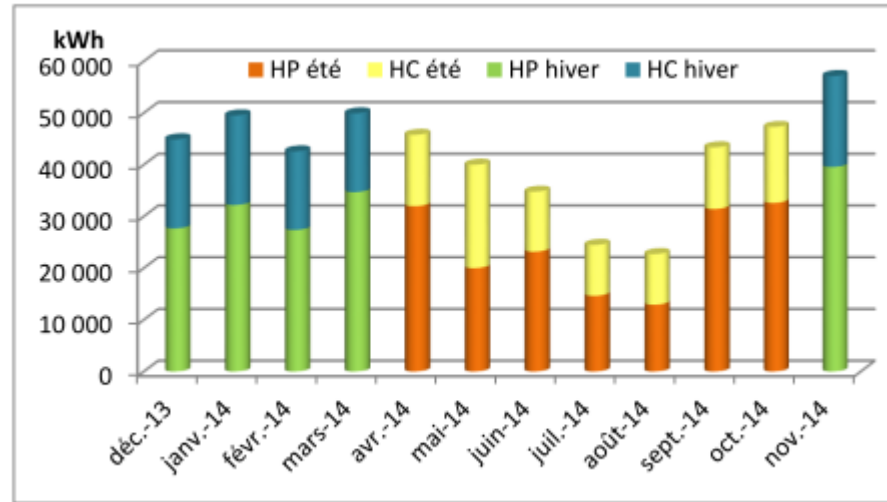
- Consommation électrique

Consommation électrique de 44 kWh/m²SHON.an = **2 * objectif de 20 kWh/m²SHON.an**
 Puissance installée de 20 W/m²SHON = **2* objectif de 10 W/m² SHON**

Le suivi a permis d'optimiser la puissance souscrite et de diminuer les factures

Des pistes d'amélioration sont encore possible avec une meilleure gestion de l'éclairage (espaces allumés en plein journée)

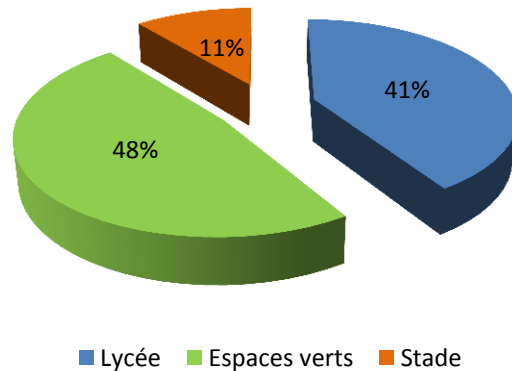
• Gestion de l'eau

- Consommation de 6 m³/élève/an dont 50% pour les espaces verts
- Plus de 6300 m³ ont été consommés soit une facture de 14 800 € H.T.
- La partie espaces verts représente près de la moitié des consommations. L'arrosage des toitures a été arrêté en hiver car trop onéreux mais la faible épaisseur de substrat ne permet pas aux plantes de survivre

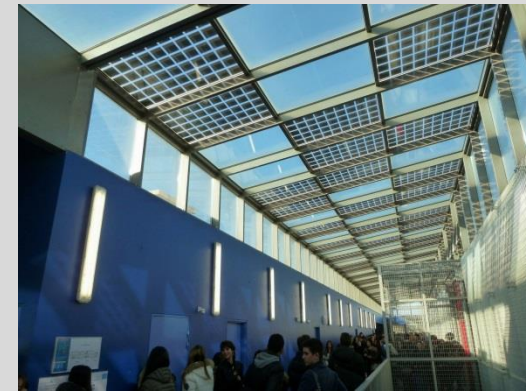
- Le confort d'hiver est considéré en majorité comme satisfaisant.
- Le confort d'été est classé comme **moyen voire insatisfaisant** surtout à cause de la verrière du 2^{ème} étage
