Construction d'un équipement public associant un groupe scolaire et un équipement sportif dans le cadre du programme de rénovation du quartier de la Maille II MIRAMAS (13)

Maître d'Ouvrage	Architecte	BE Technique	AMO
SAN Ouest Provence	Jean Marc CHANCEL Architecte Dplg	BECT	CITAE

Le projet - Principes généraux

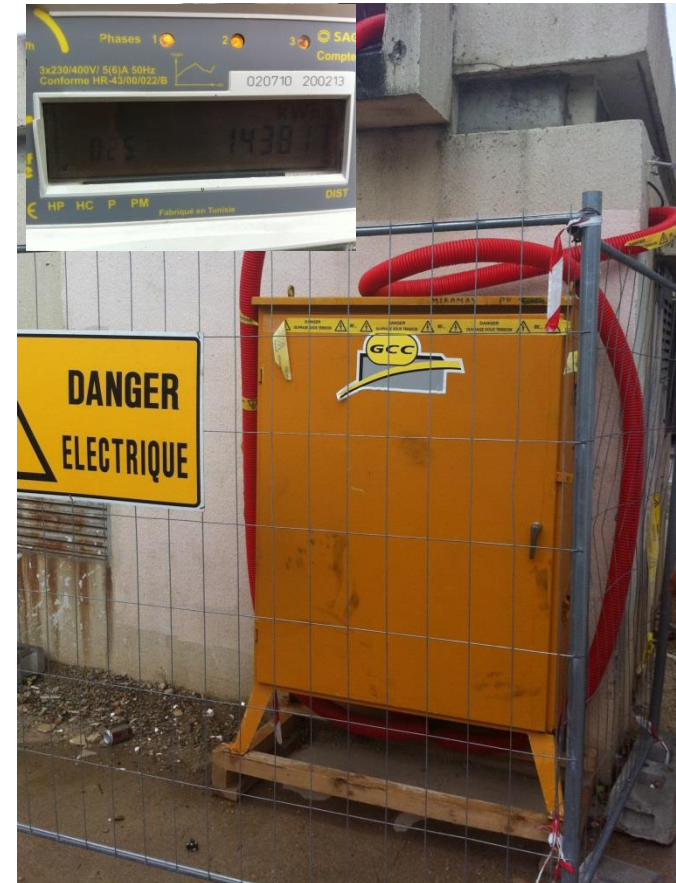
Maitrise des impacts environnementaux du chantier

Deux compteurs d'eau et un compteur électrique posés, avec relevés mensuel.

Charte Chantier Propre signée par les entreprises

Référent Environnement désigné pour chacune des entreprises

Suivi Mensuel avec Compte Rendu aux entreprises

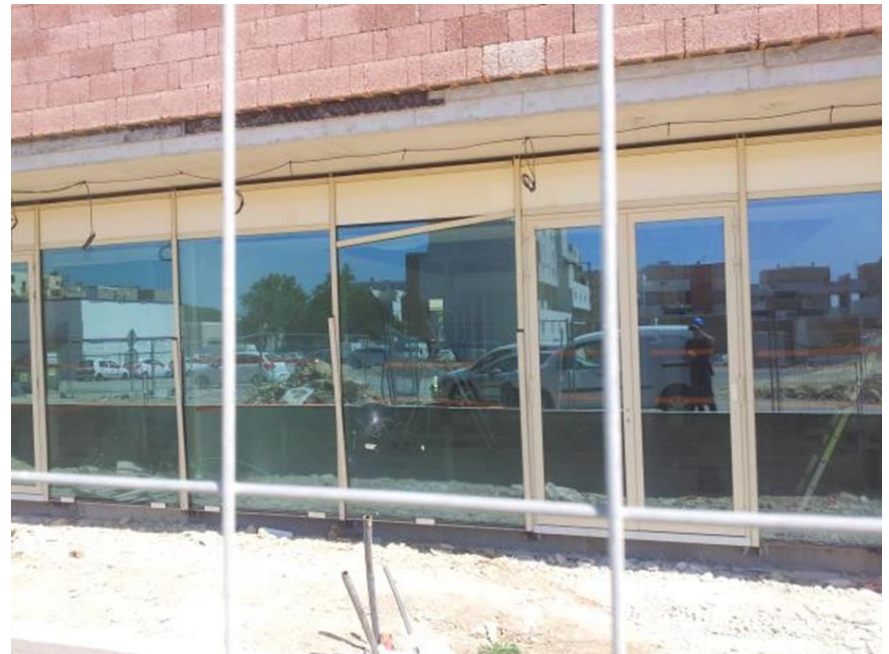
L'entreprise du lot menuiseries extérieures a déposer le bilan durant le chantier.

Malfaçons constatés sur la pose des menuiseries.

Aujourd'hui un bâtiment sur lequel on rencontre des infiltrations.

Les reprises nécessaires sont engagées.

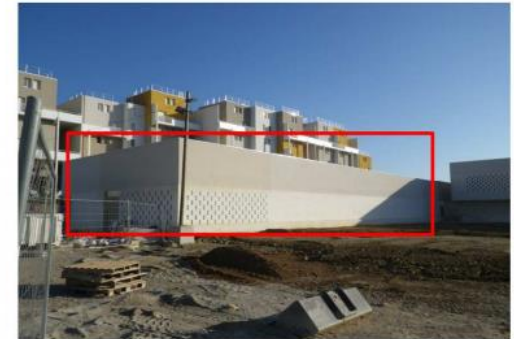
DEPRESSURISATION			PRESSURISATION		
	Valeurs	Intervalle de confiance à 95 %		Valeurs	Intervalle de confiance à 95 %	
		Mini	Maxi		Mini	Maxi
$Q_4 \text{ Pa-surf (m}^3\text{/(h.m}^2\text{))}$	1,00	0,95	1,05			
$n_{50} \text{ (h}^{-1}\text{)}$	2,12	2,04	2,12			
VALEUR DU COEFFICIENT Q4 Pa-surf		RECHERCHEE		(m3/(h.m²))		1,20
OBJECTIF ATTEINT		OUI

Désignation du bien	Enseignement	Lot n° zone R0
ADRESSE DU BIEN	Avenue de l'Arc en Ciel 13140 Miramas	
Maître d'ouvrage	SAN Ouest Provence	
Donneur d'ordre	GCC	
DATE DE LA MESURE	30.10.2014	
METHODE DE MESURAGE	A	
REFERENCE DU DOSSIER	2014-0404 TF1 R

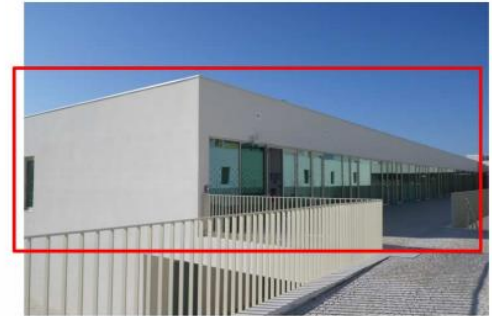
DEPRESSURISATION			PRESSURISATION		
	Valeurs	Intervalle de confiance à 95 %		Valeurs	Intervalle de confiance à 95 %	
		Mini	Maxi		Mini	Maxi
$Q_4 \text{ Pa-surf (m}^3\text{/(h.m}^2\text{))}$	1,48	1,41	1,55			
$n_{50} \text{ (h}^{-1}\text{)}$	3,22	3,11	3,22			
VALEUR DU COEFFICIENT $Q_4 \text{ Pa-surf}$		RECHERCHEE		$(\text{m}^3\text{/(h.m}^2\text{))}$		1,20
OBJECTIF ATTEINT		NON

Désignation du bien	Enseignement	zone R1
ADRESSE DU BIEN	Groupe scolaire	13140 Miramas
Maitre d'ouvrage	SAN Ouest Provence	
Donneur d'ordre	GCC	
DATE DE LA MESURE	30.10.2014	
METHODE DE MESURAGE	A	
REFERENCE DU DOSSIER	2014-0404 TF1 R1
