PRÉPAOU – ISTRES (13)

Maître d'Ouvrage	Maitre d'oeuvre	BE Technique	Accompagnateur
13 Habitat	BA Architecture	BET APPY	Polyexpert Environnement

Le projet porte sur la réhabilitation énergétique et technique de 217 logements.

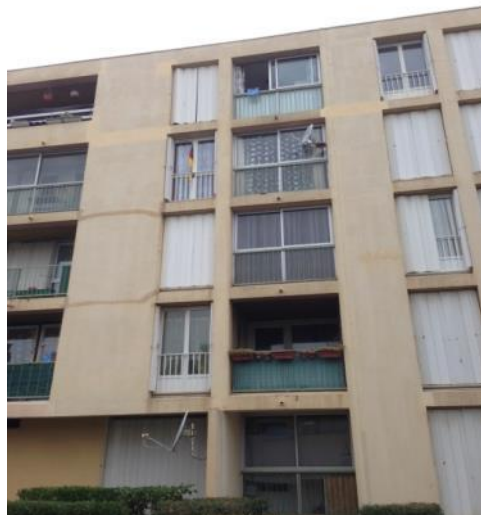
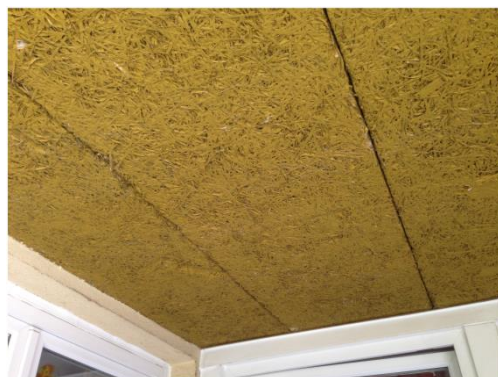
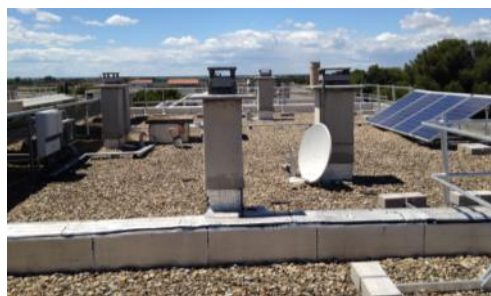
Diagnostic de l'Etat existant

FACADES

- Façades non isolées.
- Sous-faces de certaines loggias traitées en fibralith.

TOITURE

- Faible Isolation + complexe d'étanchéité avec protection lourde.

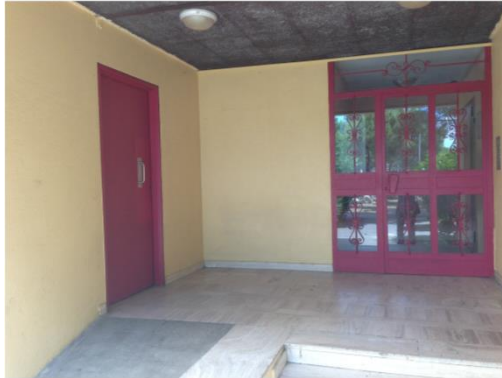
PARTIES COMMUNES

- Degré coupe-feu des portes des gaines techniques n'est pas respecté.
- Absence de sas dans les circulations.
- L'état général des menuiseries est moyen.
- Portes palières vétustes.

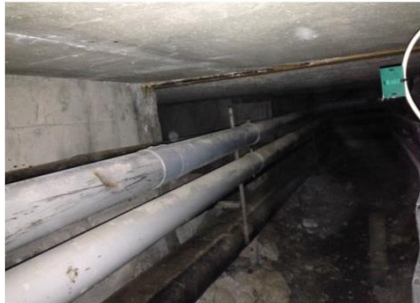
CAVES ET VIDES SANITAIRES

- Planchers non isolés.

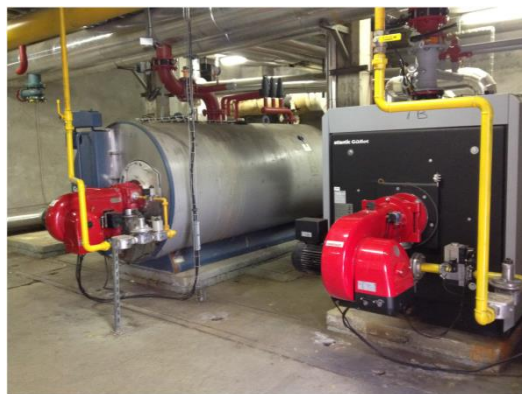
CHAUFFAGE

- Chauffage par plancher chauffant alimenté par une chaufferie collective.
- Isolation des canalisations dégradée

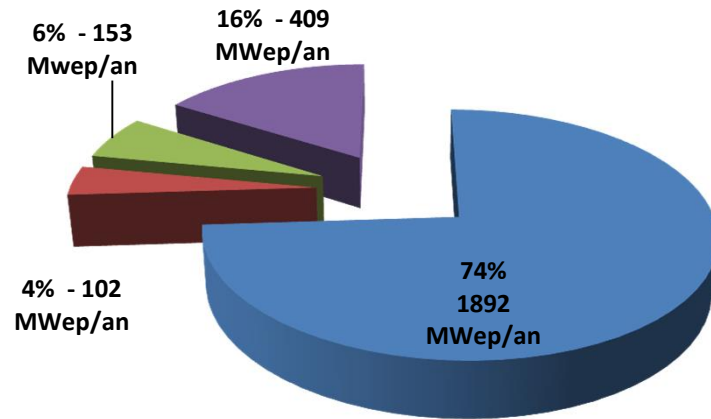
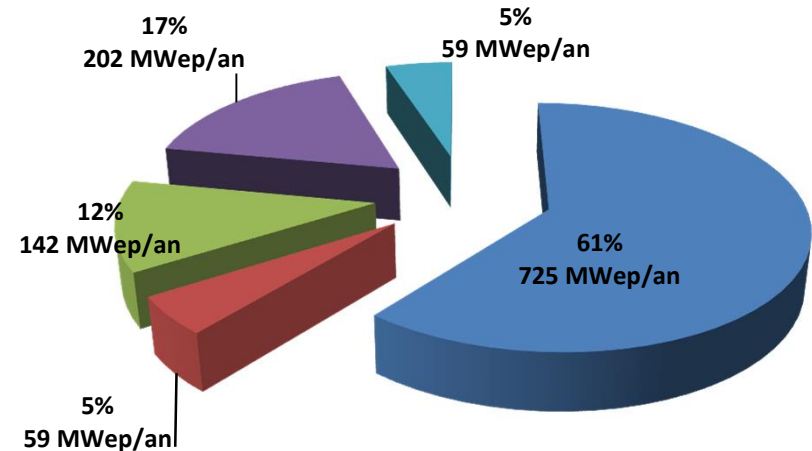
Répartition de la consommation en énergie primaire en kWh_{ep}/m² shon.an

Consommation	2 558 MWep /an
Ratio	152
Classement	D
Facture Energétique	134 744 €/an
Facture/Lgt	621 €/an

Consommation Totale	1 190 MWep /an
Ratio	71 kWh _{ep} /an/m ²
Classement	B
Economie Energétique	1 367 MWhep/an (53 %)
Facture Energétique	73 854 €/an
Facture/Lgt Moyenne	340 €/an
Economie Financière	60 890 €/an (45 %)
