Commission d'évaluation : Réalisation du 09/11/2017

Pôle culturel de Mougins (06)

Accord-cadre Etat-Région-ADEME 2007-2013

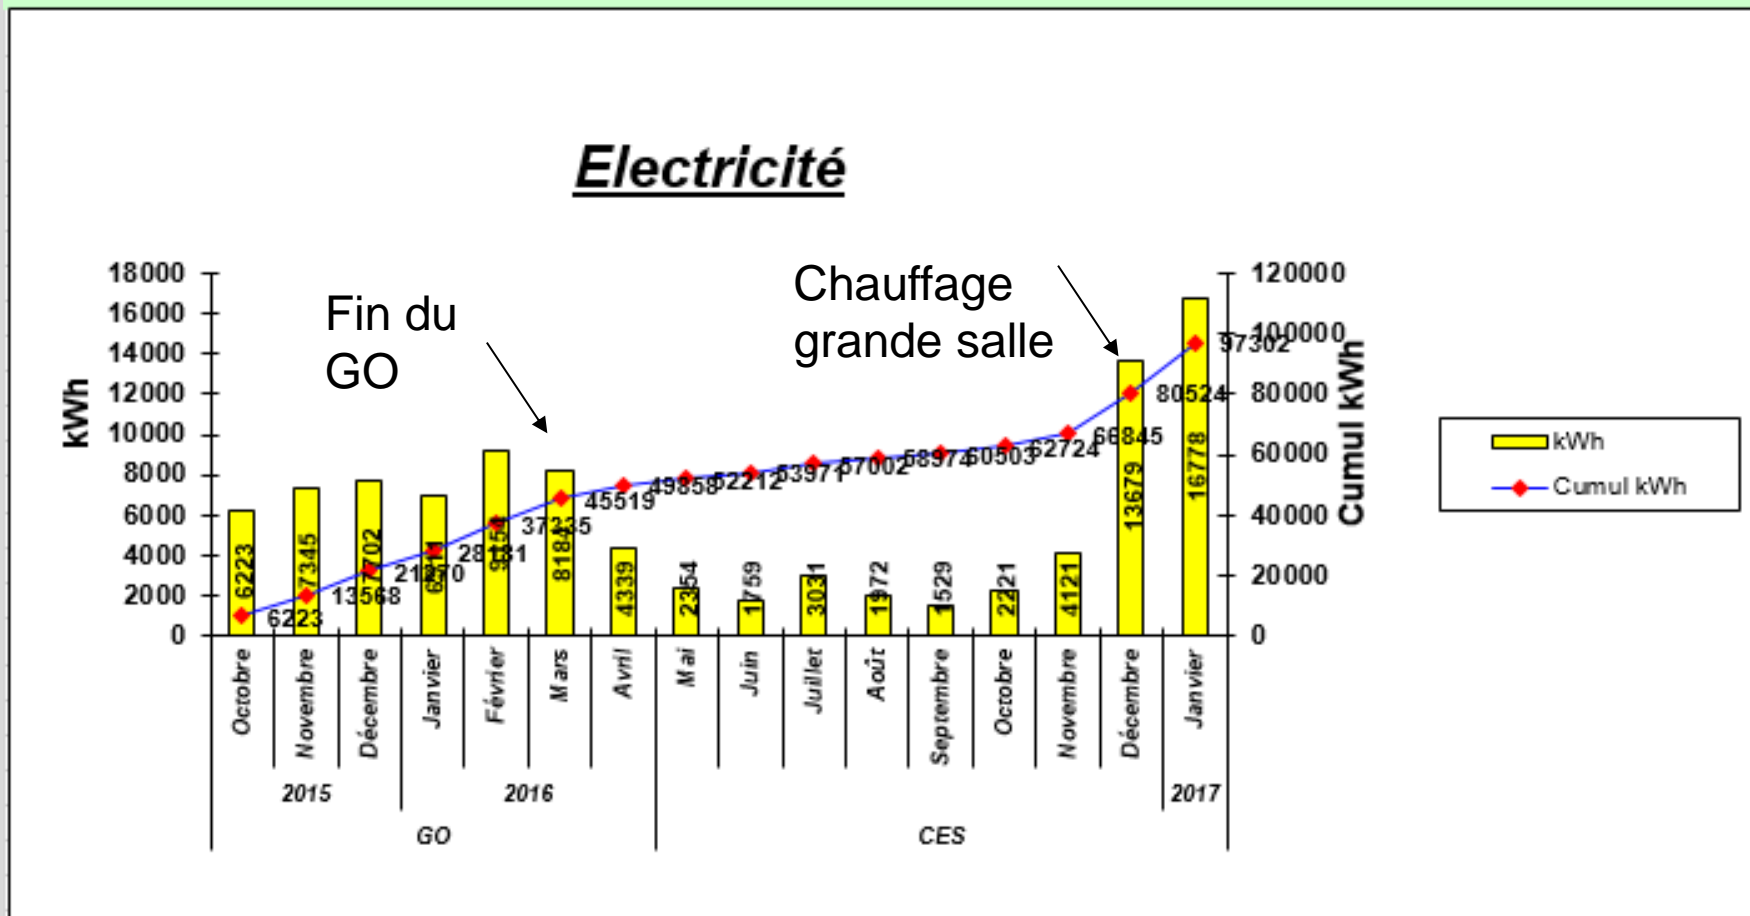
Evolution de la consommation en kWh

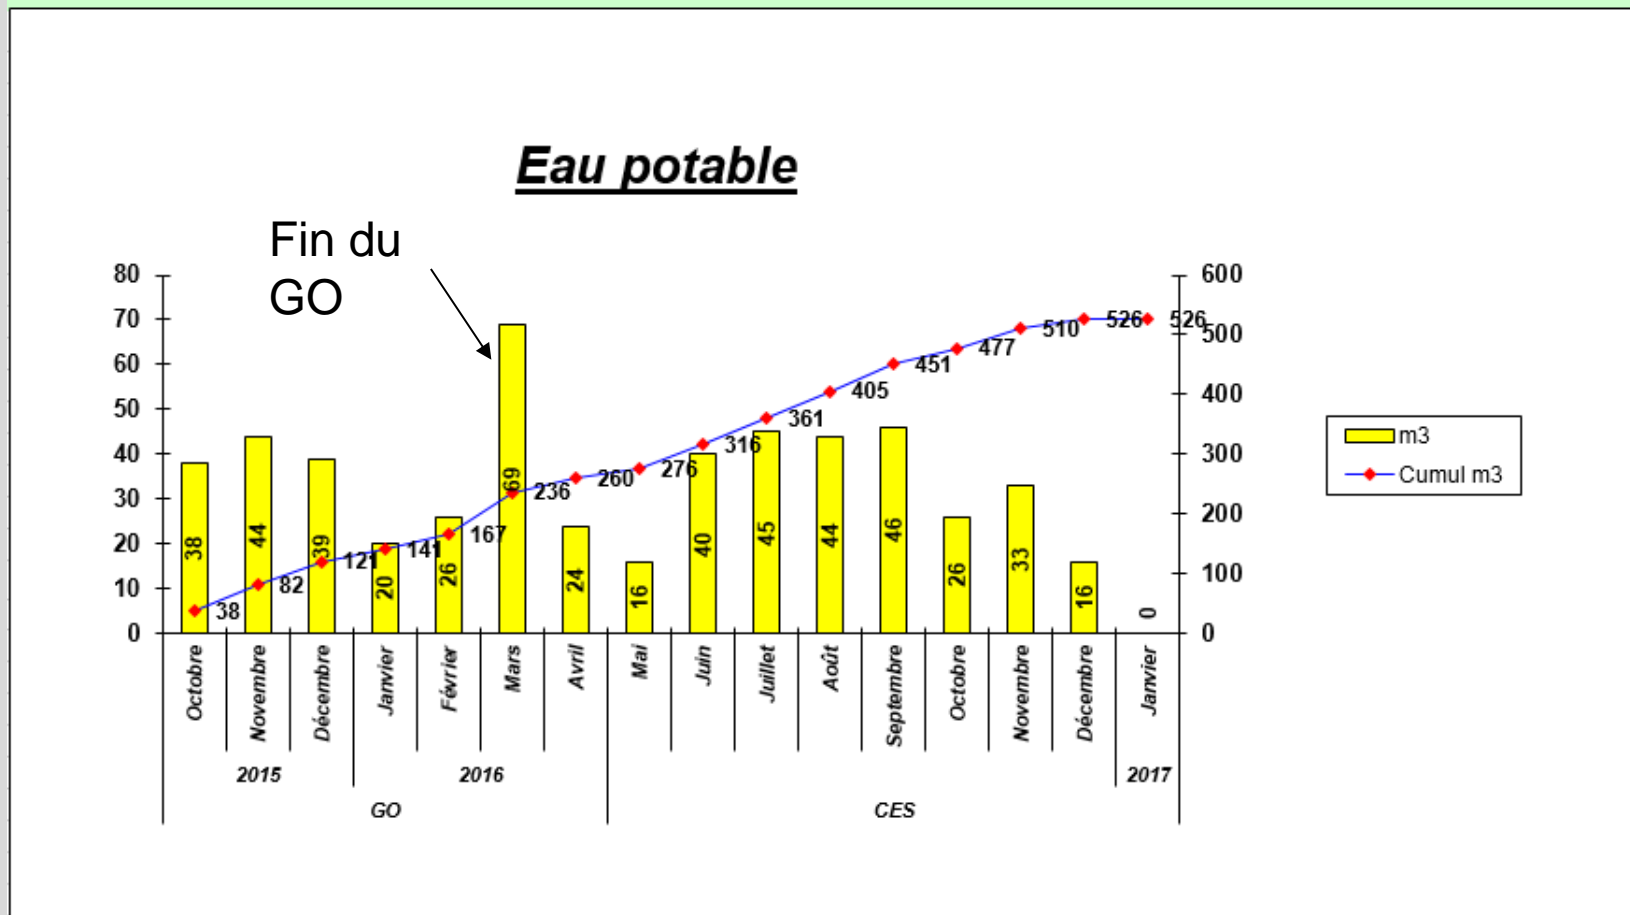
Evolution des consommations en eau

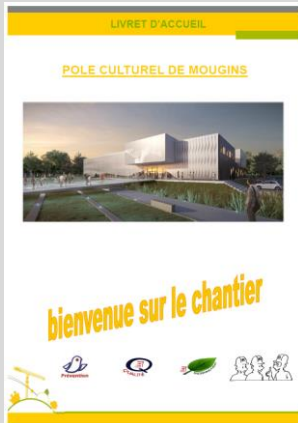
- Livret d'accueil
- Stockage des produits sur bacs de rétention couverts
- Tour de lavage bennes béton avec rétention
- Couverture des bennes
- Arrosage pour limiter les poussières

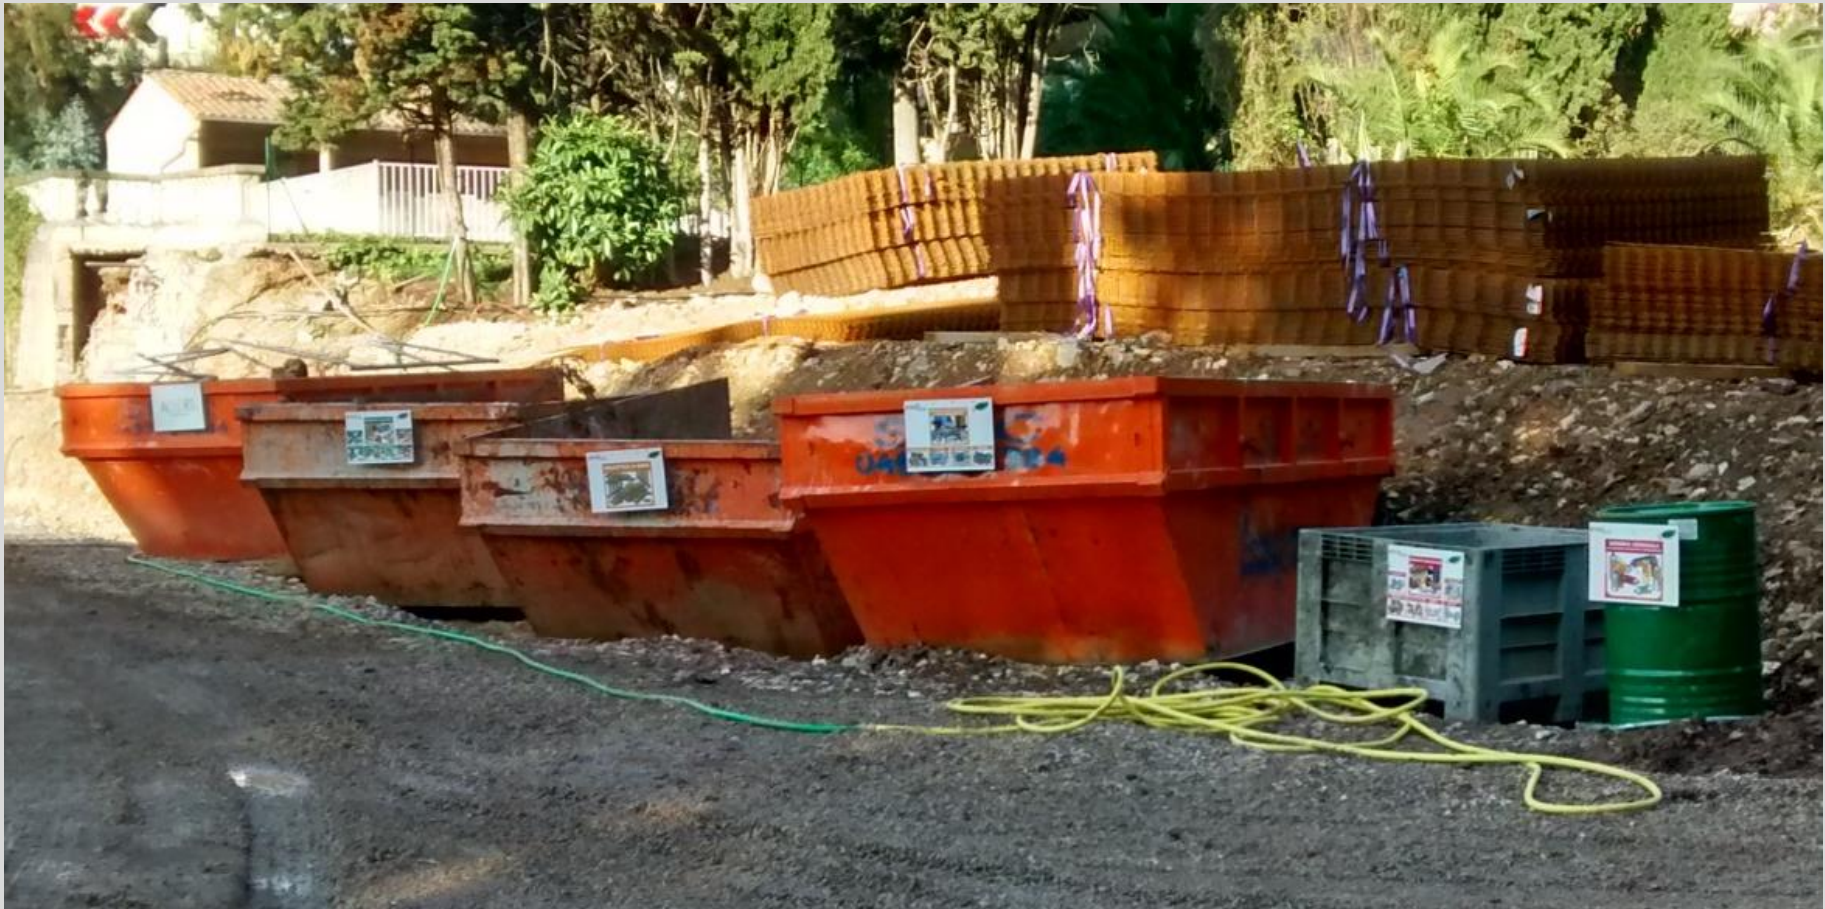
Les Déchets

- 6 bennes de tri (DIB, gravats, bois, métal, DIS et bombes aérosols)

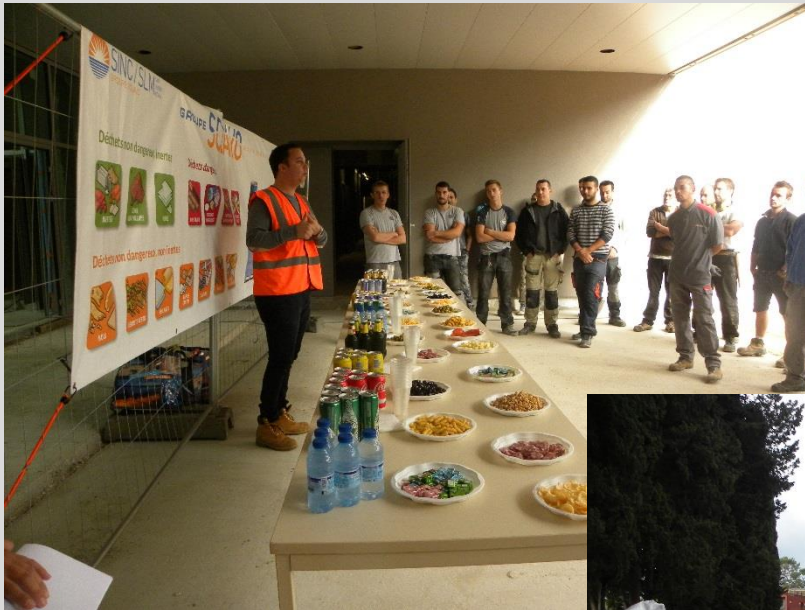
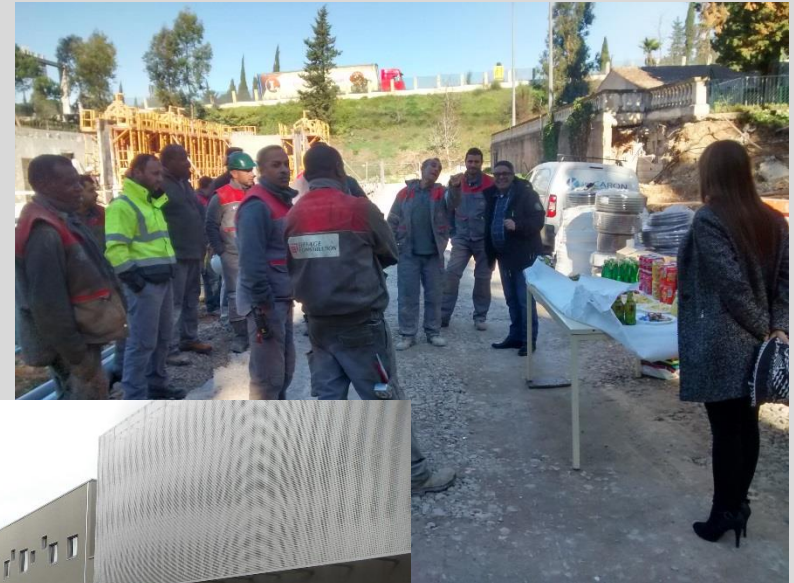
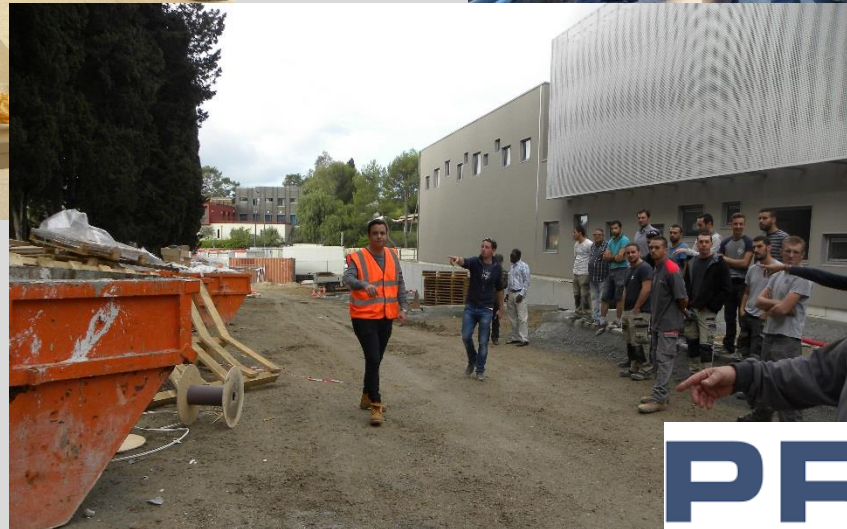
- 2 interventions de sensibilisation des compagnons par le prestataire d'enlèvement et de traitement des déchets

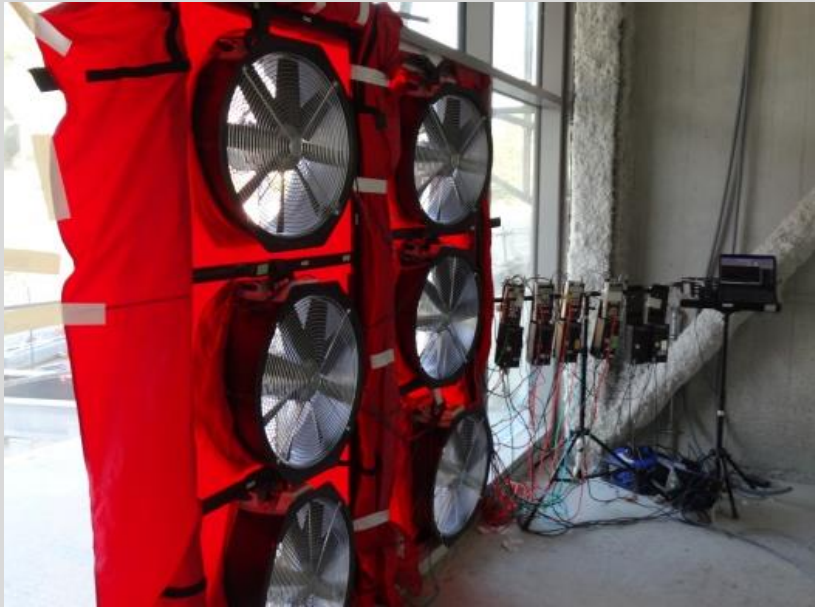
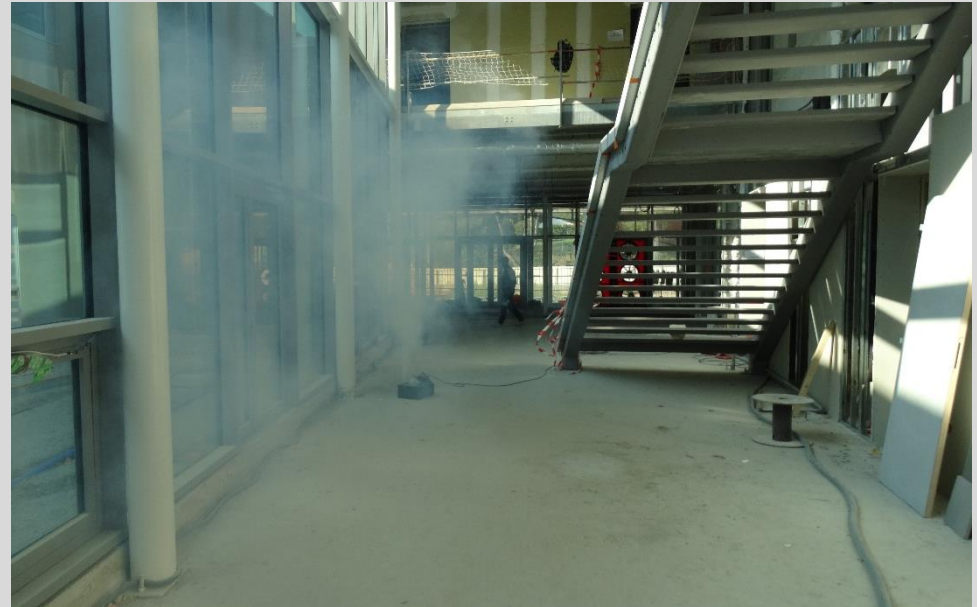
- Test d'étanchéité à l'air :
 - Objectif pôle culturel : 1,70 m³/(h.m²)
 - Objectif logement : 1 m³/(h.m²)
 - 3 tests pour atteindre les objectifs

- 1^{er} test : juillet 2016
 - Nombreux calfeutremments provisoires
 - Impossible de mettre en pression le bâtiment
 - Fuites détectables: Traversée de plancher par VMC, liaison mur rideau/bac acier

- 2^{eme} test : octobre 2016
 - Q4 Pa-surf = 5,22 m³/h.m²
 - Objectif non atteint
 - Principales sources de fuites :
 - Calfeutremments provisoires
 - Liaisons entre bac acier mur rideau en partie centrale du bâtiment
 - Skydômes
 - Ouvrants battants donnant sur le patio

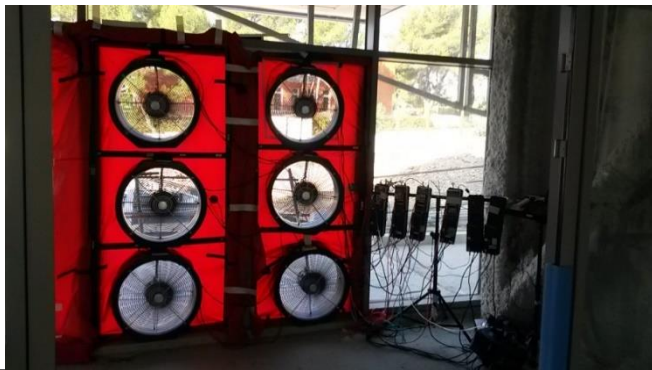
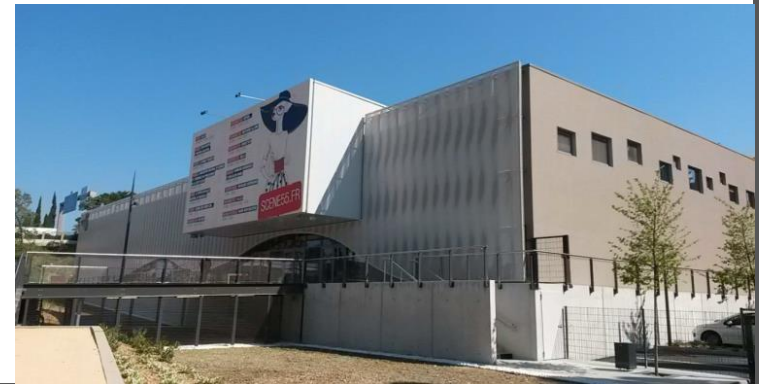
- 3^{eme} test : Avril 2017
 - Q4 Pa-surf = 1,28 m³/h.m²
 - Objectif atteint
 - Traitements réalisés :
 - Mise en place des portes et fenêtres définitives sur l'ensemble du bâtiment
 - Mousse PU non coupée à la liaison bac acier / mur rideau
 - Fermeture électrique des skydômes et ouvrants battants du mur rideau
