Commission d'évaluation : Fonctionnement du 10/04/2018

Extension et restructuration du Lycée régional Paul Langevin La Seyne-sur-Mer (83)

Retour sur les deux années de fonctionnement

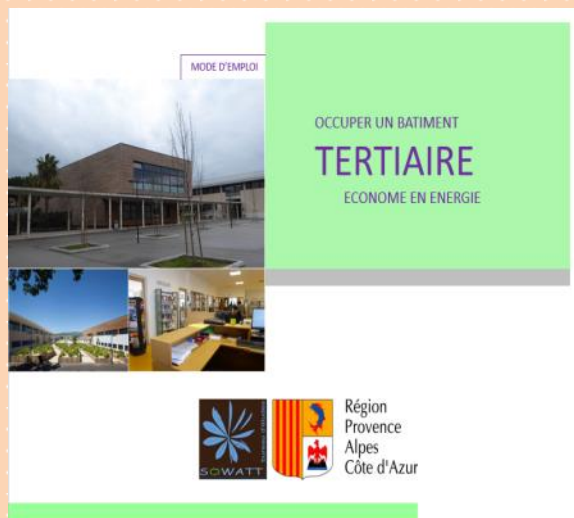
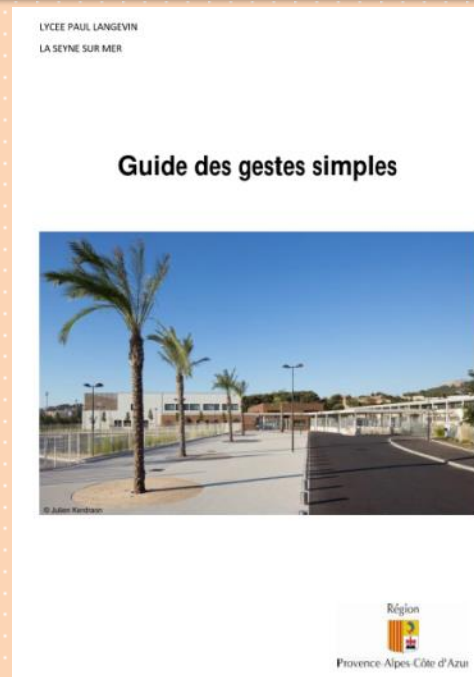
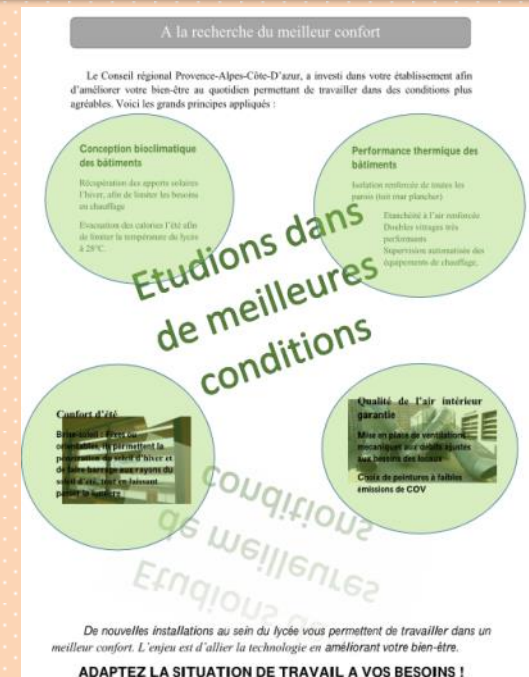
- Deux guides d'utilisation à destination des usagers ont été remis à la MOA et diffusés au lycée
- Une enquête sur plateforme WEB a été mise en place afin de recueillir des avis plus larges et ainsi permettre une objectivité sur le ressenti des usagers

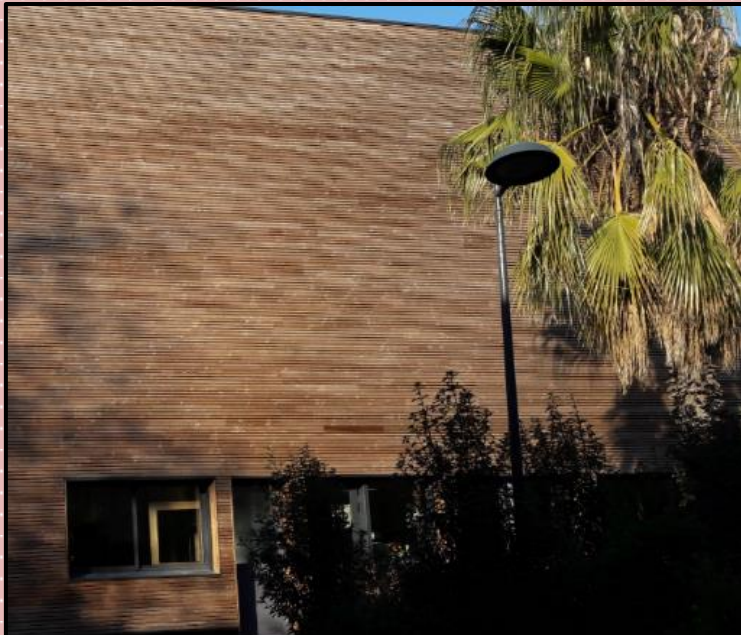
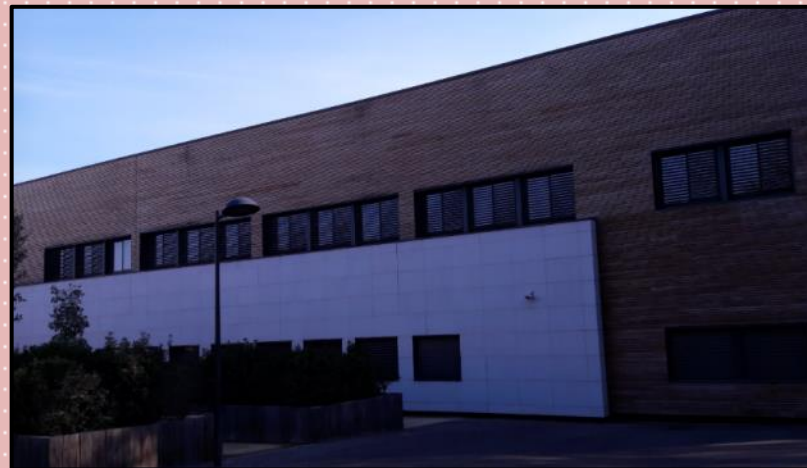
Bonne tenue des matériaux de façade (bardage bois et parement pierre)
Vieillesse après deux années positif
Pas d'entretien particulier

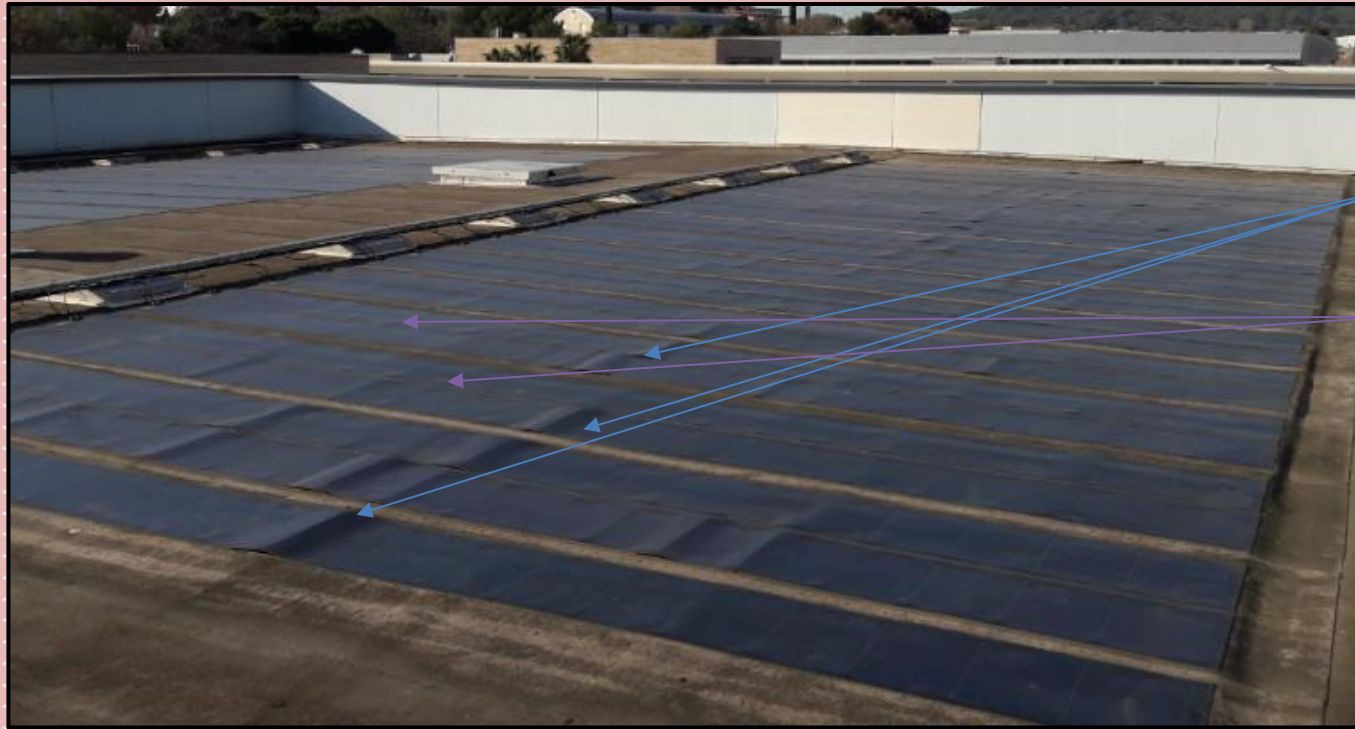
Ondulations

Cloques

Les bandes de silicium amorphe se décollent - Décollement lié à un coefficient de dilatation différent entre les membranes et l'étanchéité

Vieillessement prématuré du dispositif photovoltaïque – Durabilité dans le temps limitée

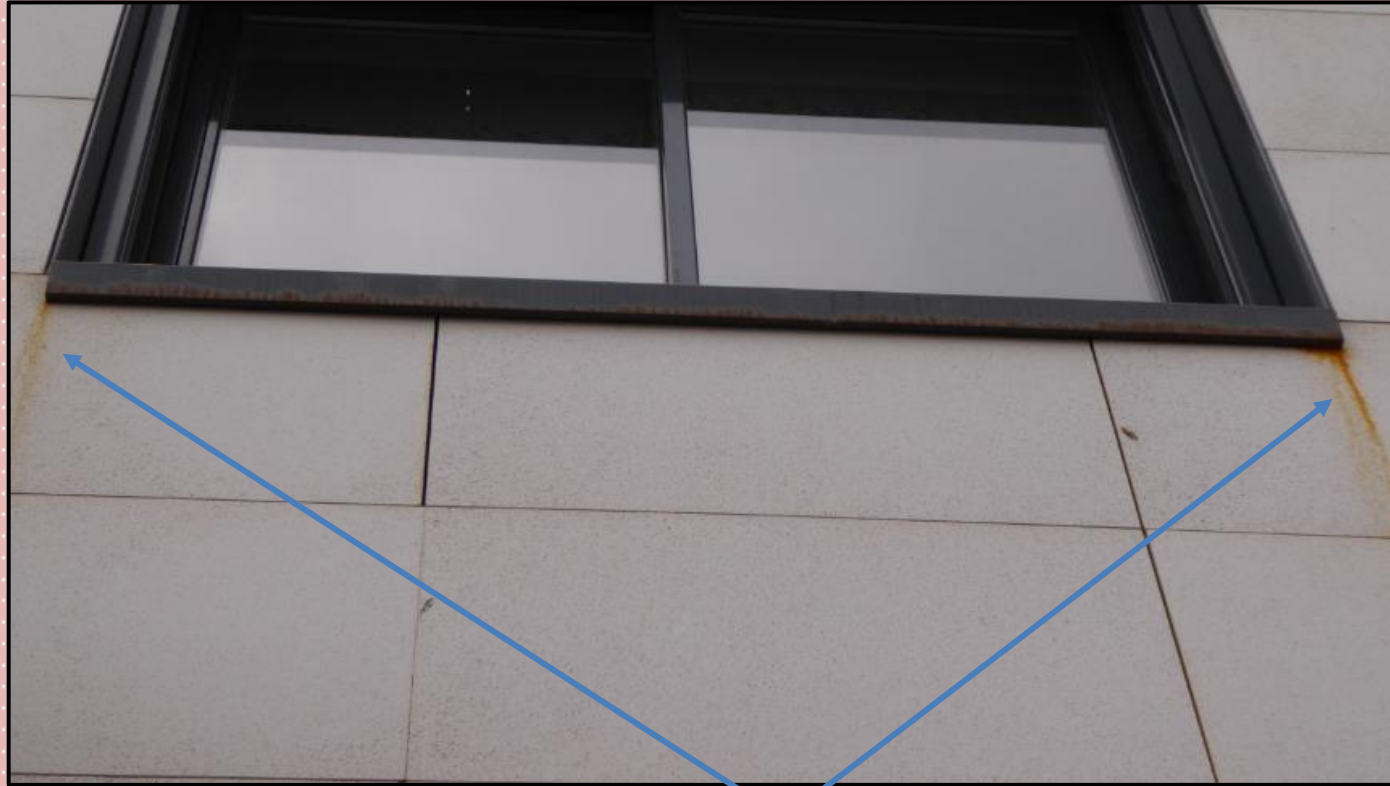
Ruissellement sur les
façades dû aux menuiseries
– Apparition de rouille
prématurée – Interrogation
sur la durabilité et le
vieillessement dans le temps

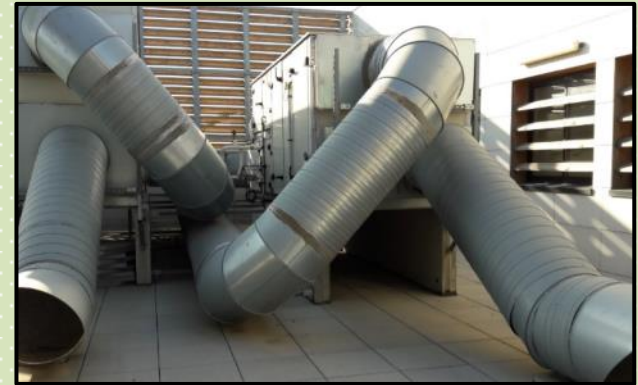
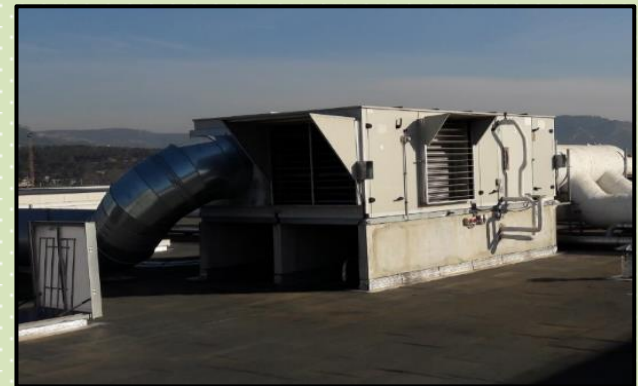
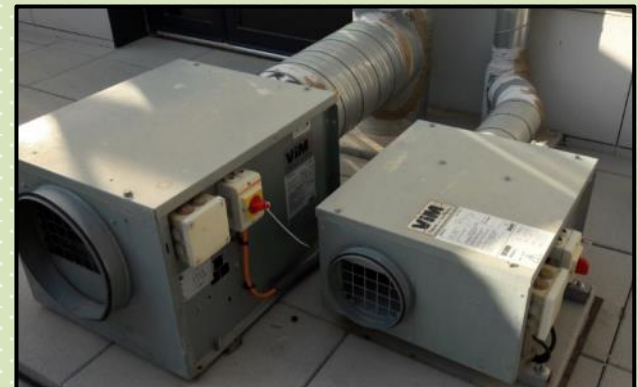
- Maintenance mensuelle pour les CTA avec changement des filtres – Cofely
- Pas de suivi des compteurs différentiels
- Pas de production photovoltaïque entre juillet 2016 et juillet 2017
- Problèmes de chauffage lié à des microcoupures de la GTC
- Mise à l'arrêt de la VMC du BAT G car signalée comme trop bruyante
- VMC du pôle sport (BAT B) à l'arrêt

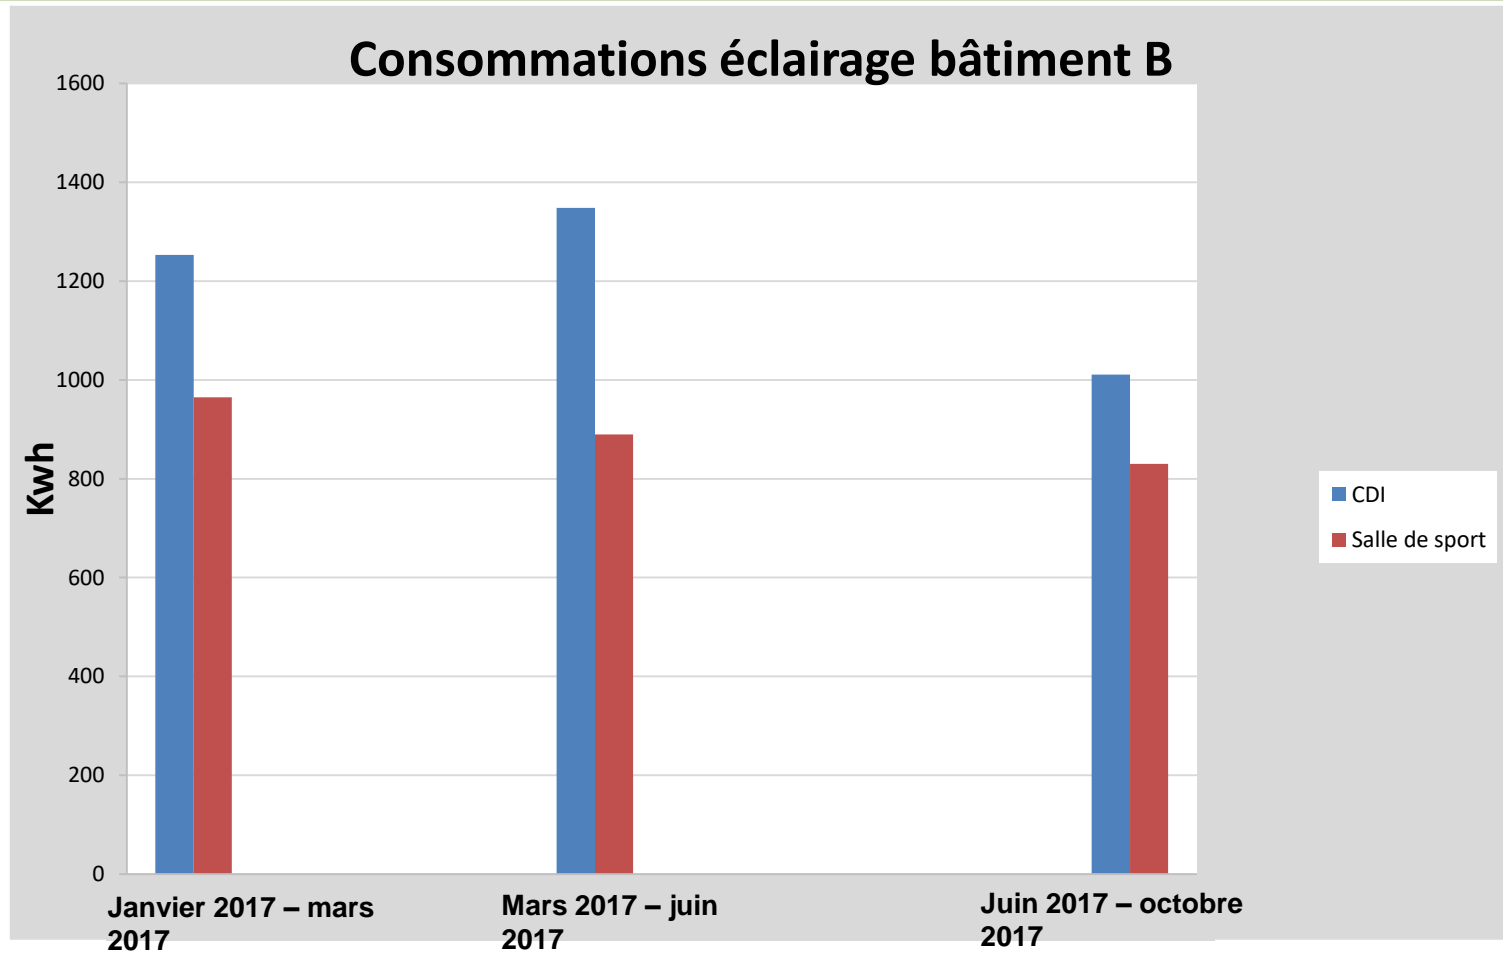
Le recul sur les données est faible – la baisse en période estivale n'est pas significative (surprenant car inoccupation 2mois)

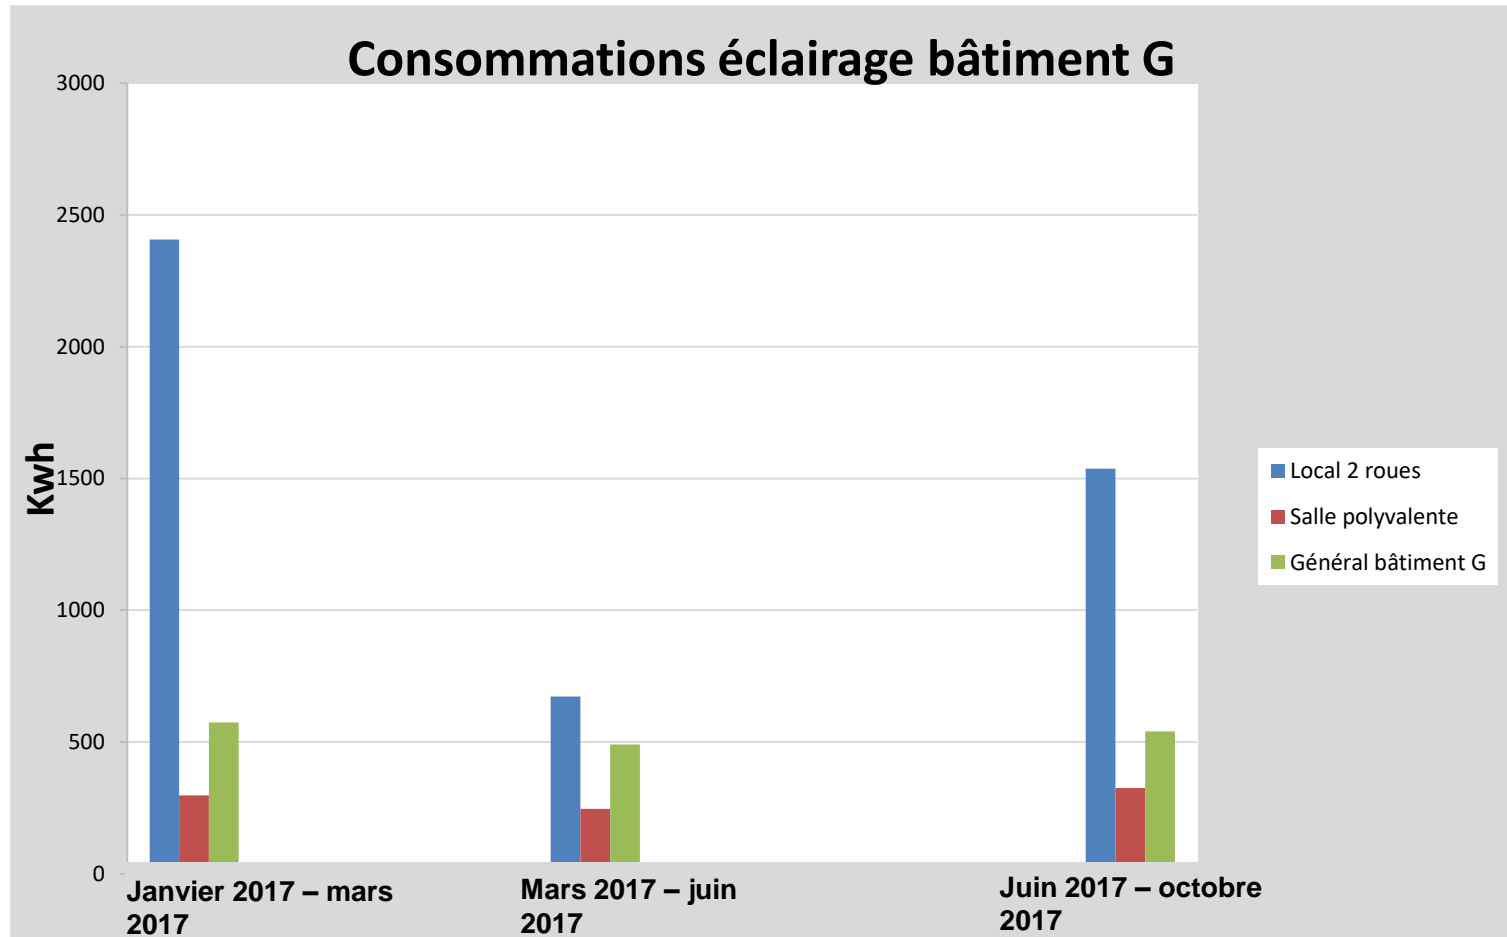
Le recul sur les données est faible – les consommations du local 2 roues sont excessives en comparaison aux autres locaux : éclairage permanent ?

Programmation à affiner

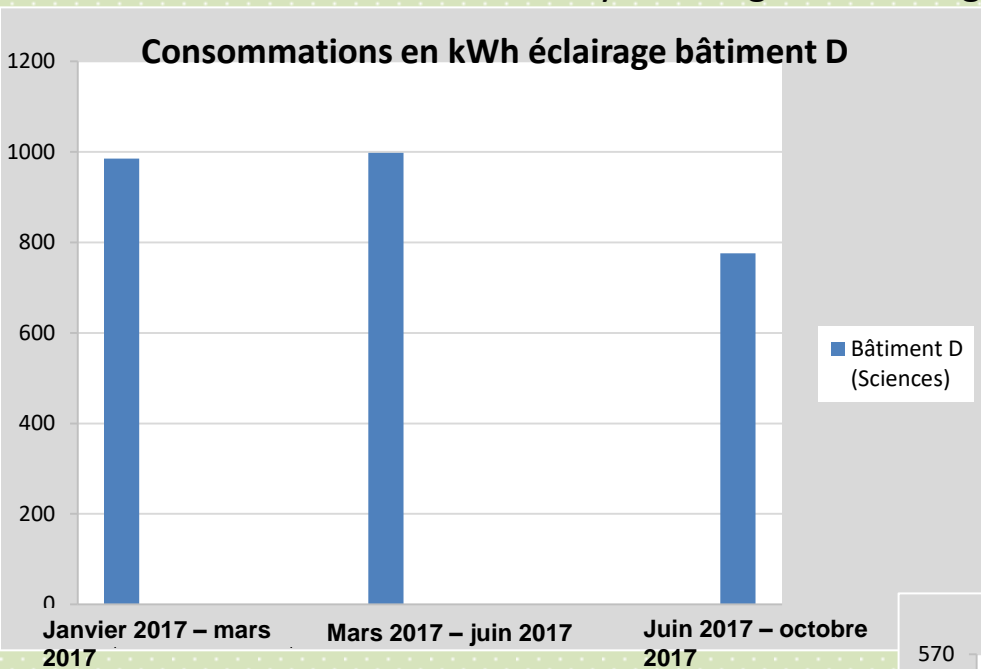
Le recul sur les données est faible – la baisse en période estivale n'est pas significative (surprenant car inoccupation 2mois)

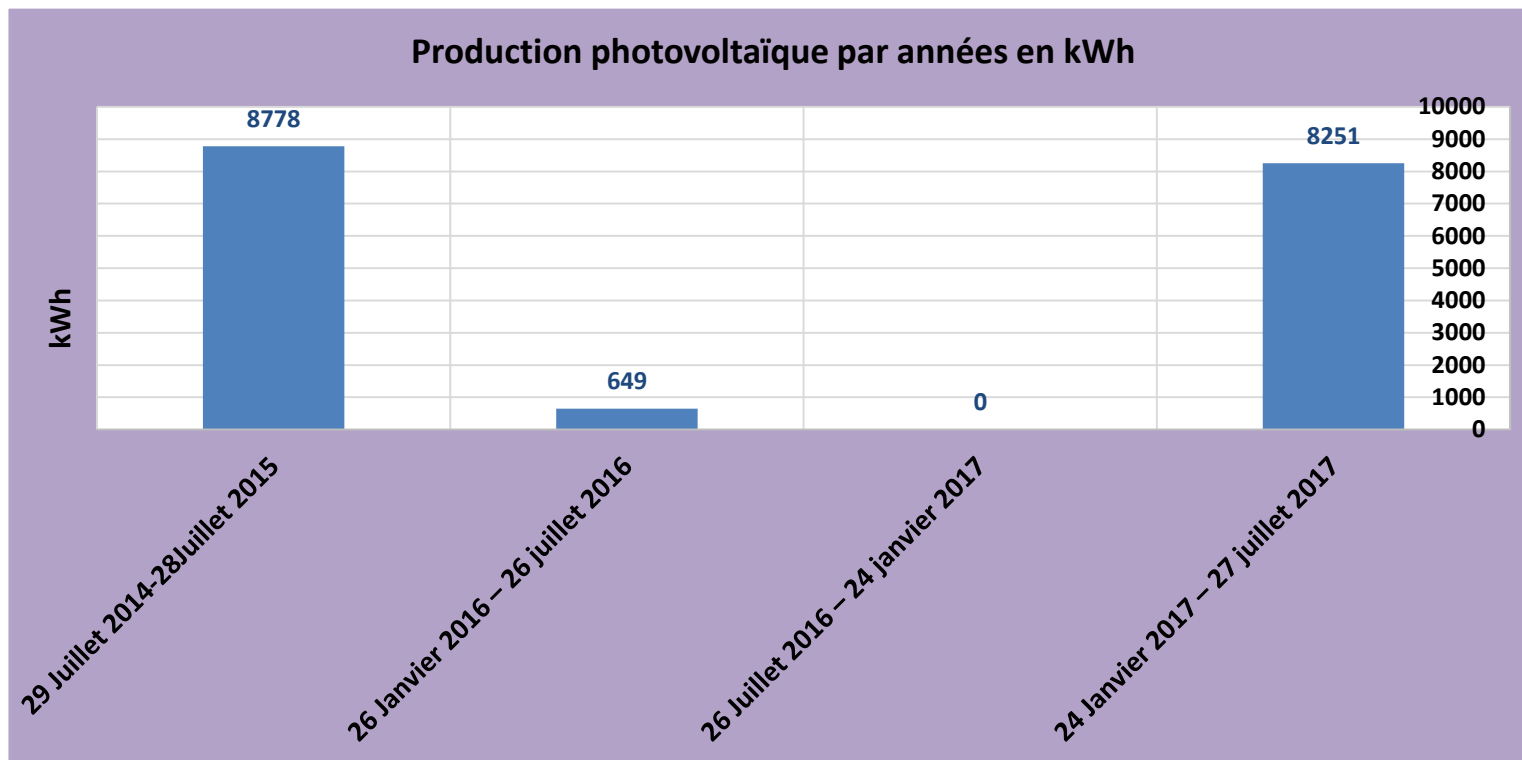
Période de production	Energie produite
29 Juillet 2014- 28 Juillet 2015	8778 kWh
26 Janvier 2016 – 26 juillet 2016	649 kWh
26 Juillet 2016 – 24 janvier 2017	0 kWh
24 Janvier 2017 – 27 juillet 2017	8251 kWh

- Pour rappel en commission BDM réalisation la puissance de production installée devait être de : 12,85 kWc – ce qui devrait produire par extrapolation 13363 kWh/an (logiciel de calcul de l'INES indicatif ci-dessous). Nous sommes donc loin de la production attendue.
- Contrat global de maintenance en cours de mise en place

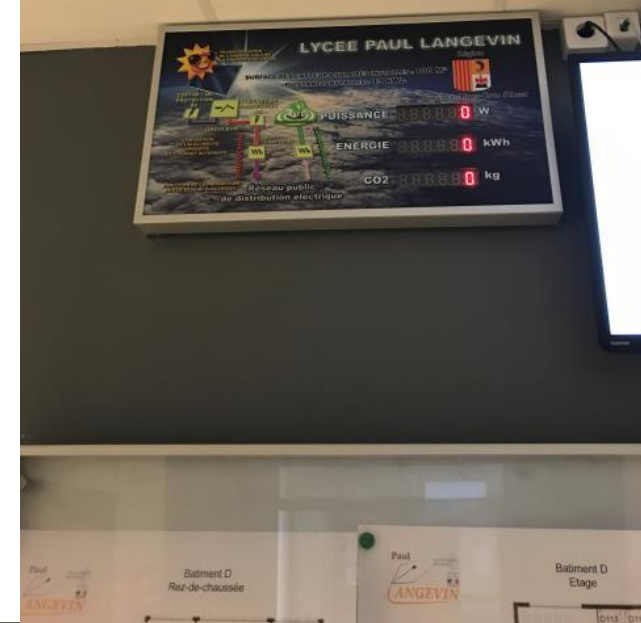
Panneau d'affichage non raccordé

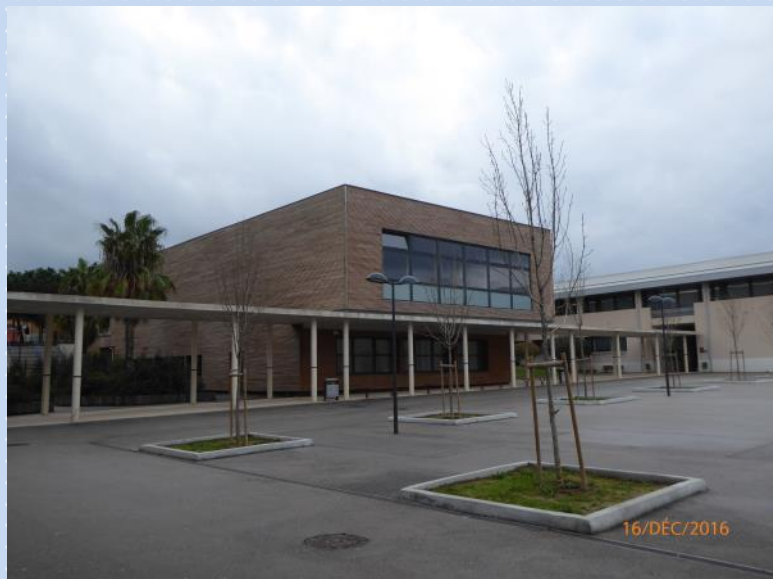
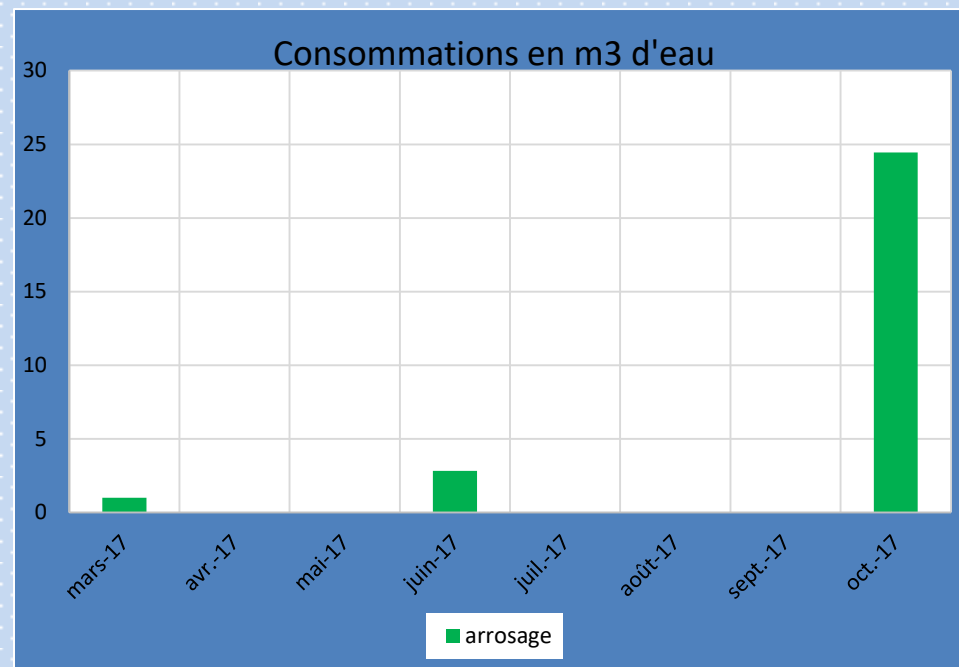
Les consommations d'arrosage semblent faibles en période printanière (mars à juin) et peuvent expliquer que les arbres « végètent » et n'apportent pas toute l'ombre attendue

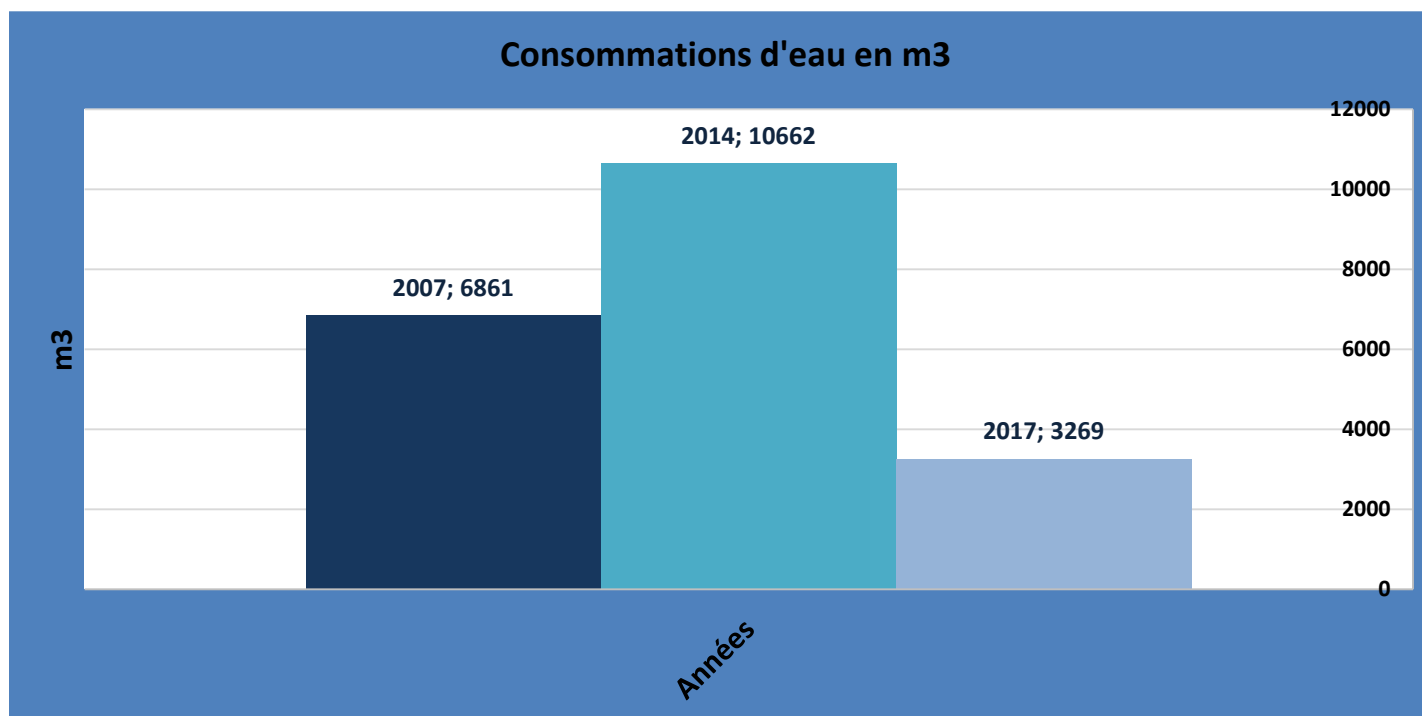
2007	2014	2017
	Consommation en m3	Consommation en m3	Consommation en m3
TOTAL	6861	10662	3269
L/jour/pers	15,1	29,6	9,1
m3/élève.an	5,7	5,9	1,8

Moyen coché en conception : 4 à 5 m3/élève.an – atteint !

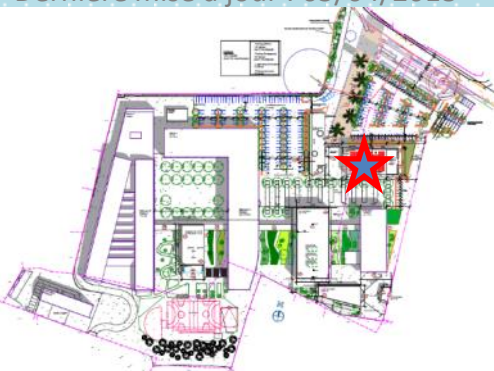
Confort et santé – Bâtiment G

Contexte : la ventilation est à l'arrêt toute l'année

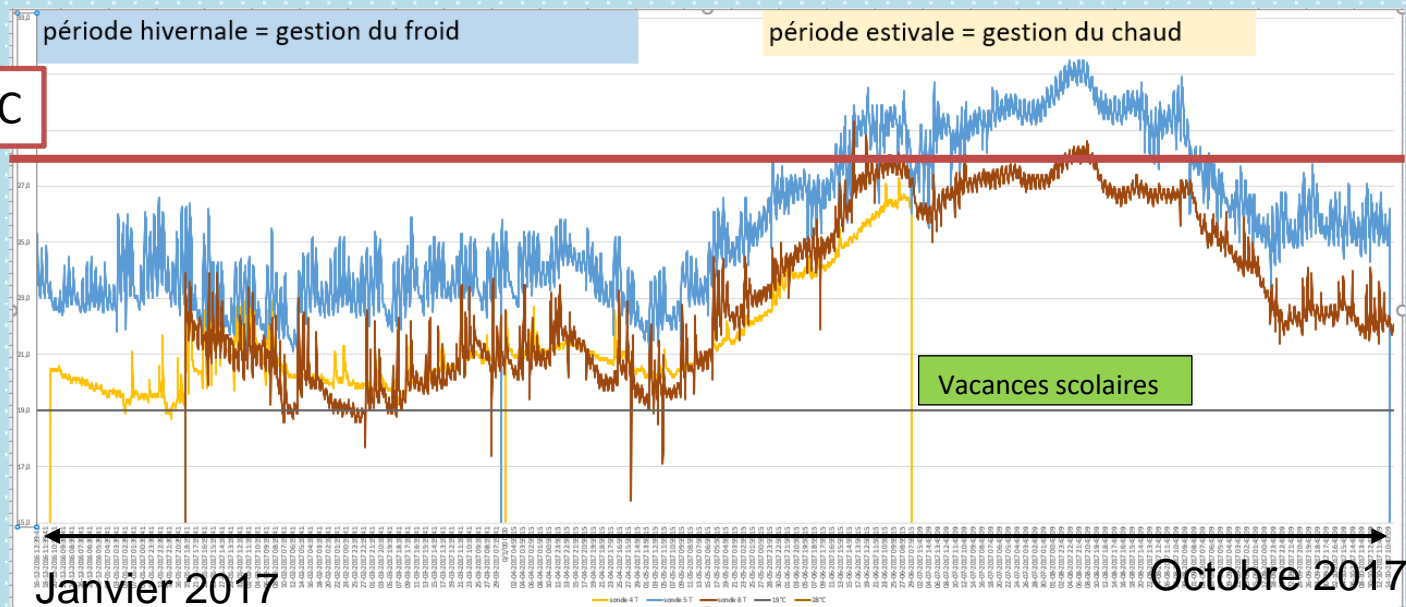
Les RDC (**sonde salle de cours (NORD)** et **sonde salle polyvalente (NORD)**) se comportent bien malgré l'absence de traitement d'air. Les apports internes des élèves sont absorbés dans les limites des températures fixées. L'orientation de ces pièces joue fortement sur ce résultat positif.

Le R+1 (**sonde secrétariat SUD**) présente une grosse dérive en saison chaude malgré la mise en place de protections solaires fixes. Cela rejoint les avis des usagers qui se plaignent des températures internes

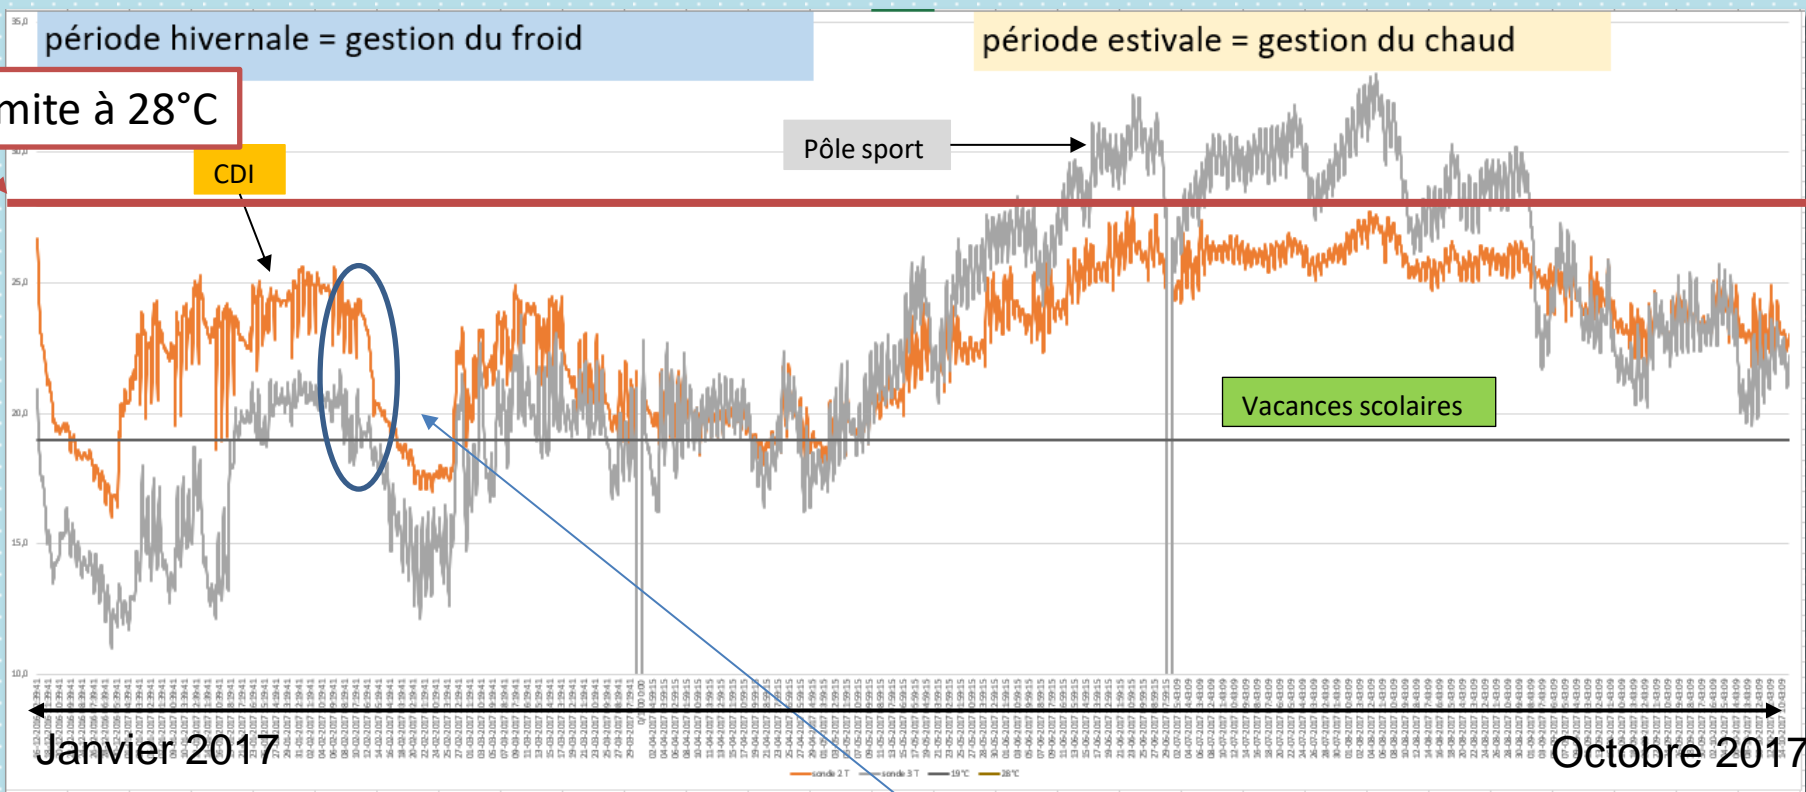
CDI et Salle de Sport BAT B

Le comportement passif du bâtiment est bon, il faut 5 jours (pdt vacance février) pour passer de 23°C à 19°C – Températures limites basses dans salle sports

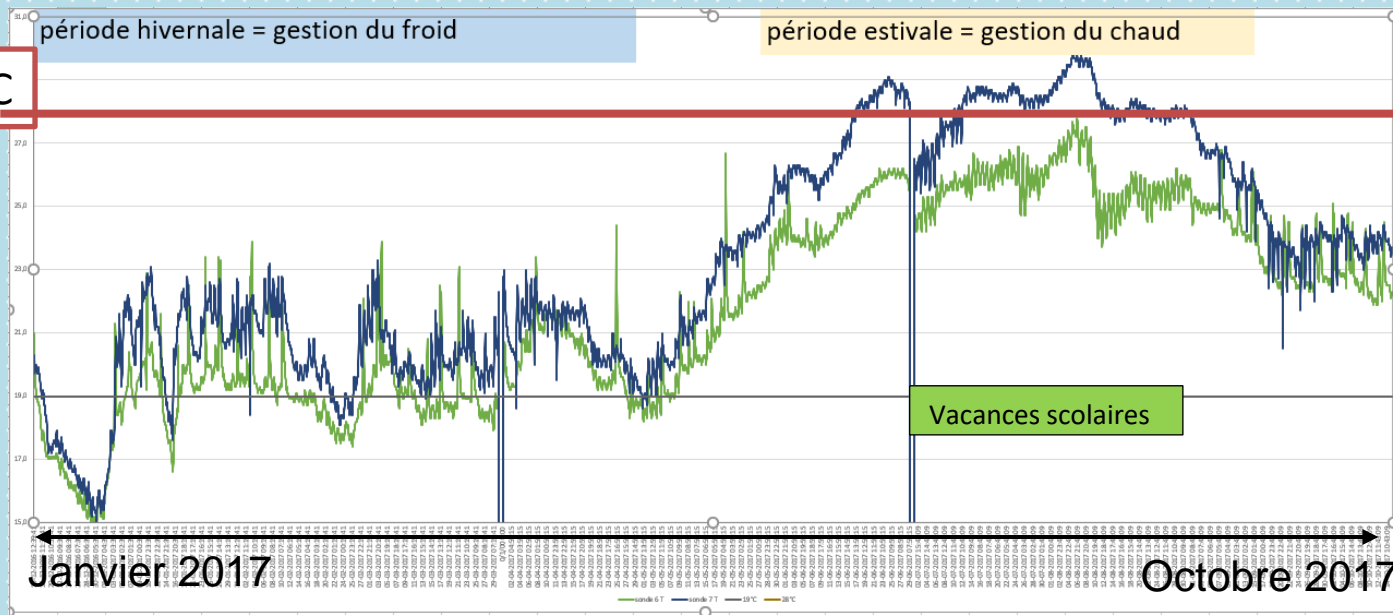
Limite à 28°C

La salle de TP (EST) bénéficie d'un apport interne lié à son taux d'occupation plus élevé qui favorise son confort d'hiver mais la pénalise en été. L'inertie devient défavorable en été si une ventilation nocturne n'est pas mise en place pour évacuer les calories accumulées en journée.

72 H d'inconfort en Juin (pas de données STD pour comparer)

La salle de cinéma (Ouest) est beaucoup moins fréquentée et de ce fait présente une température ambiante plus proche des 19°C en hiver (moins d'apports internes). Cette situation est favorable pour l'été. **Pas d'inconfort dans la salle de cinéma.**

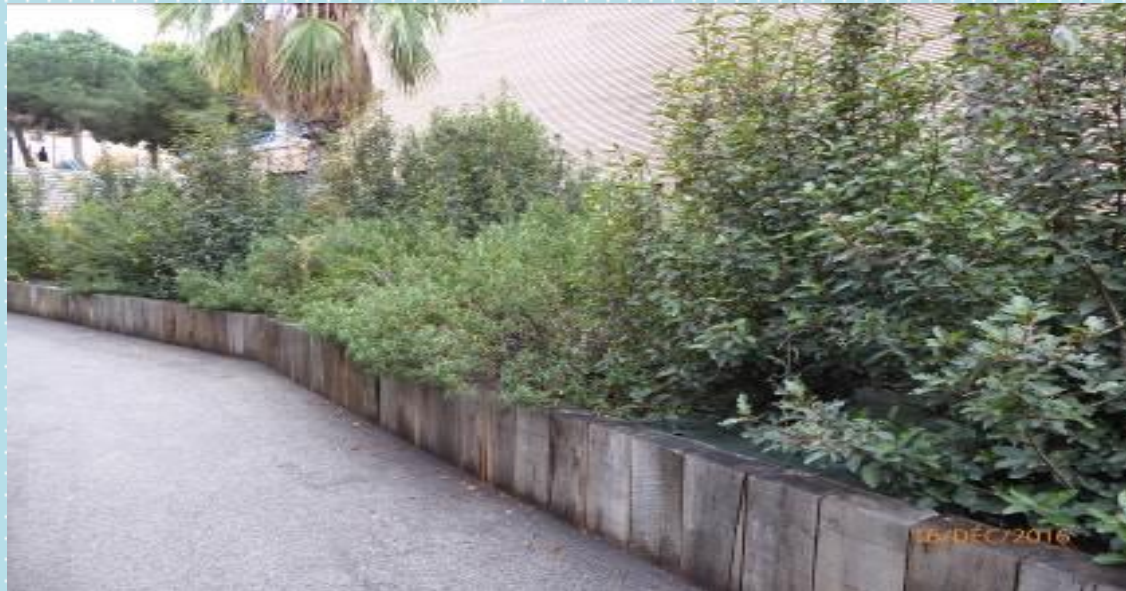
Les bordures en bois qui devaient servir de bancs sont envahies par la végétation

Ajouter du mobilier extérieur ou contenir les végétaux

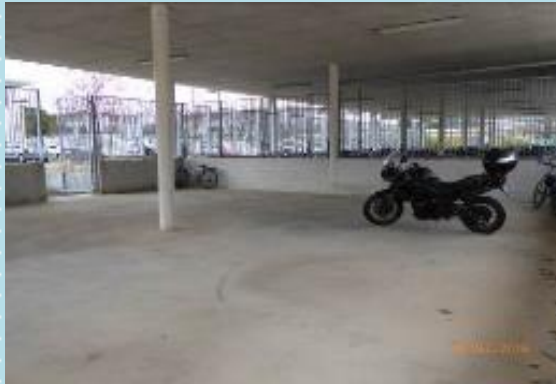
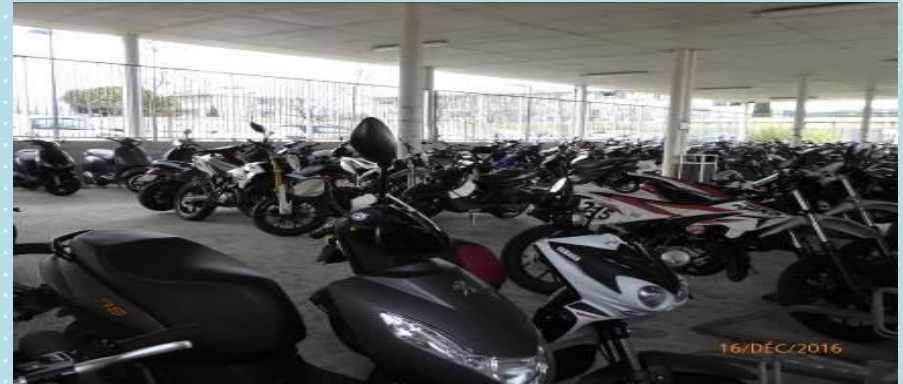
Abri vélo : Trop grand côté enseignants et trop petit côté élèves, muret en béton les séparant empêchant toute évolution simple.

Ouvrir le mur pour un partage de parking (comme pour les voitures) – en cours
