Commission d'évaluation : Fonctionnement du 10/04/2018

Nouveaux Locaux du SMED13 (13)

Retour sur les deux années de fonctionnement

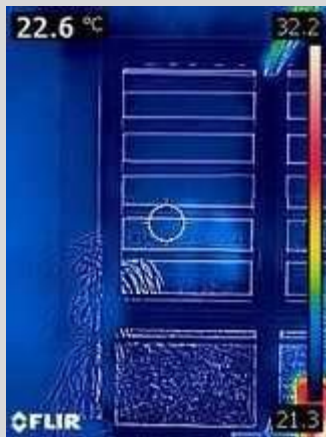
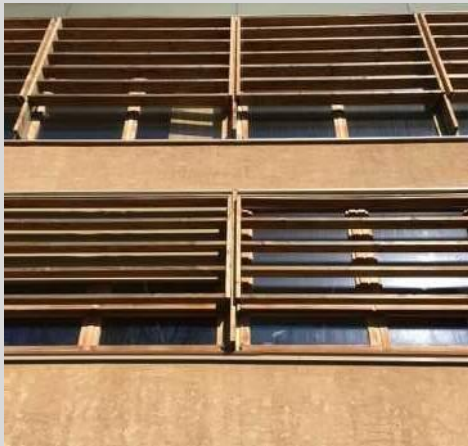
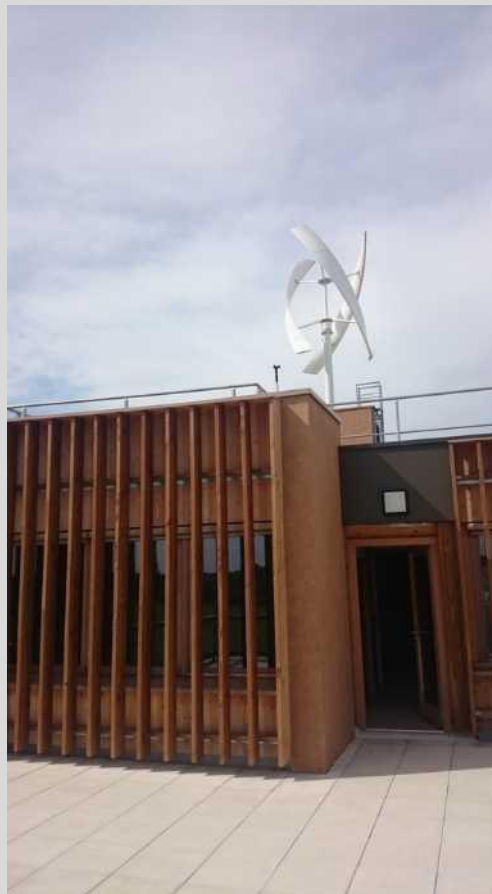
- Menuiseries bois : problème étanchéité !!!
- impression de vieillissement rapide des brises soleil bois mais non nécessité de traitement de type lasure ou imprégnation huile de lin.
- Nettoyage vitrage effectué deux fois par an. Externalisation « obligatoire » pour des raisons d'accessibilité.

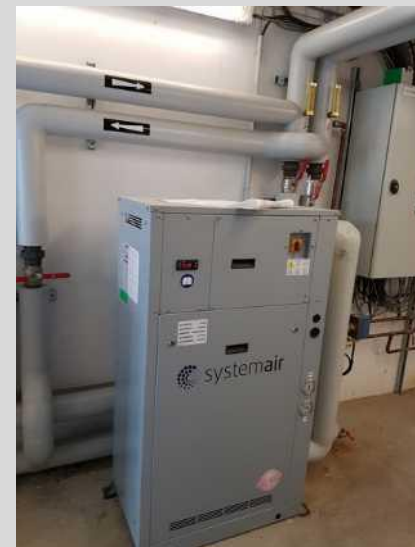
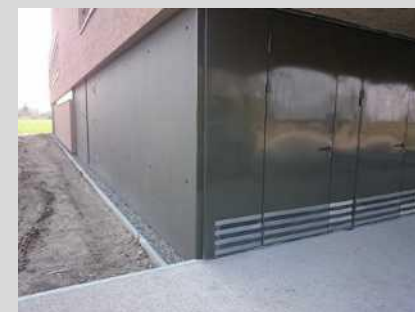
PAC : nécessite au-delà de l'entretien par mainteneur l'intervention de l'entreprise pour basculement mode hiver – été. Ce basculement pourrait être réalisé en interne mais ne l'est pas raison de la crainte des conséquences que pourraient avoir une mauvaise manipulation.

CTA : entretien réalisé régulièrement (trop?) pour changement des filtres notamment à priori du à une prise d'air trop basse souvent encrassée par les déchets de débroussaillage et brindille de la prairie au nord.

CTA réunion défectueuse ! Intervention et remplacement pièce défectueuse.

Dalle active : efficace et sans entretien. Entreprise maintenance n'a pas souhaité intervenir sur les clarinettes et différents réglages à la demande de l'AMO.

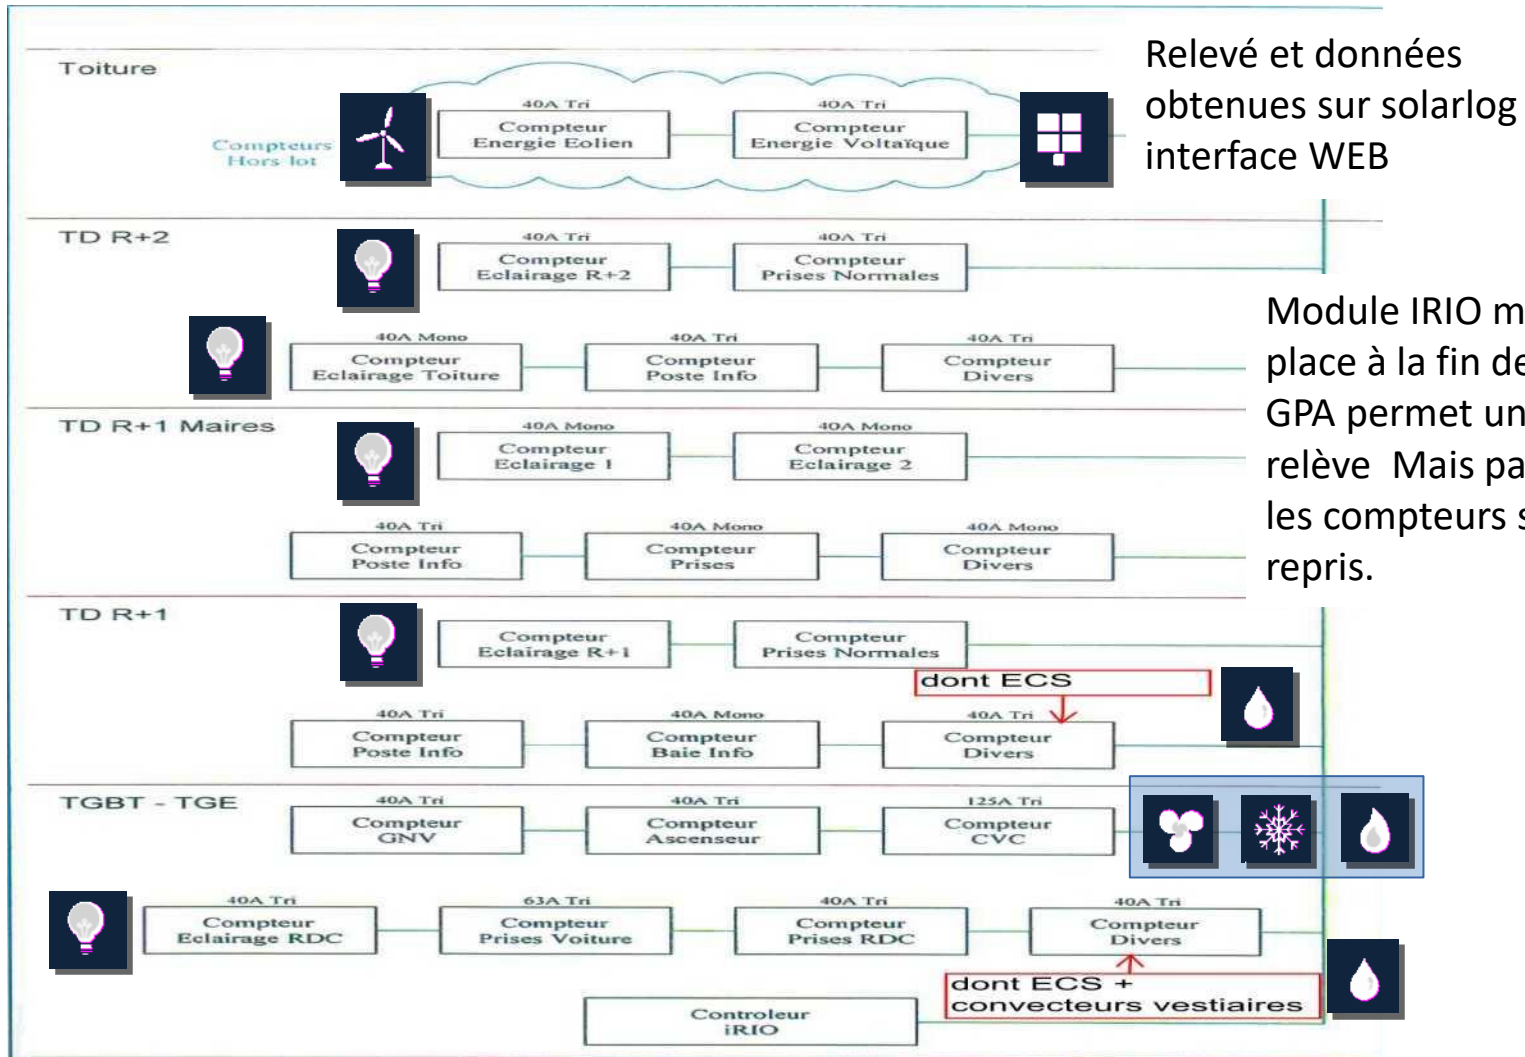
Module IRIO mis en place à la fin de la GPA permet une télé relève. Mais pas tous les compteurs sont repris.

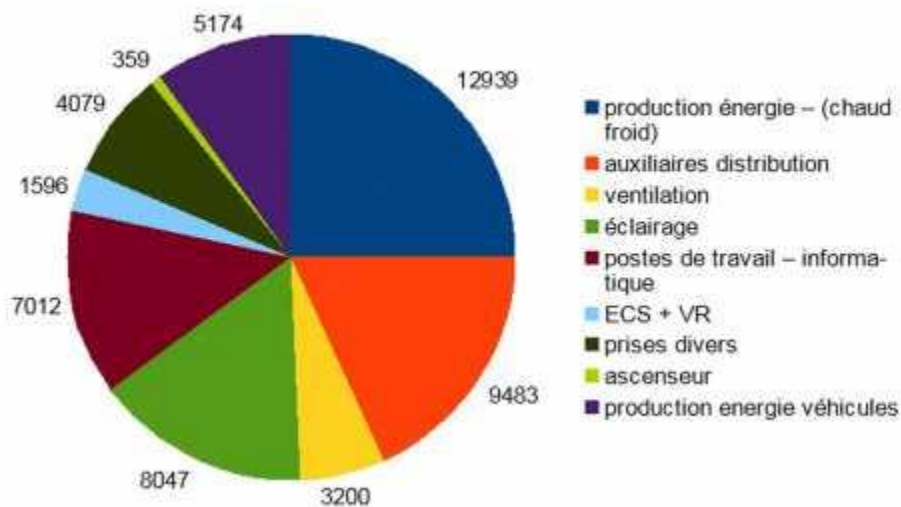
répartition des consommations annuelles (kWh/an)

consommation totale annuelle : 52000 kWh

Soit 2600 kWh/an.occupant ou 42 kWh/m².an

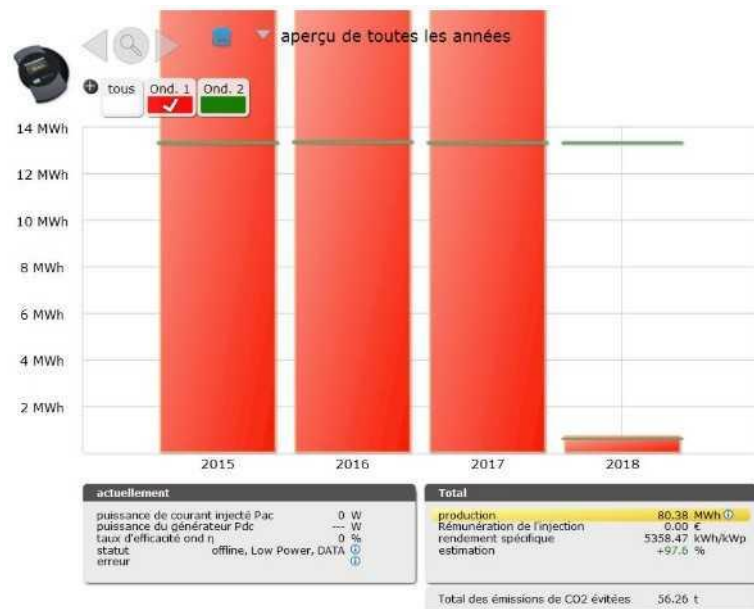
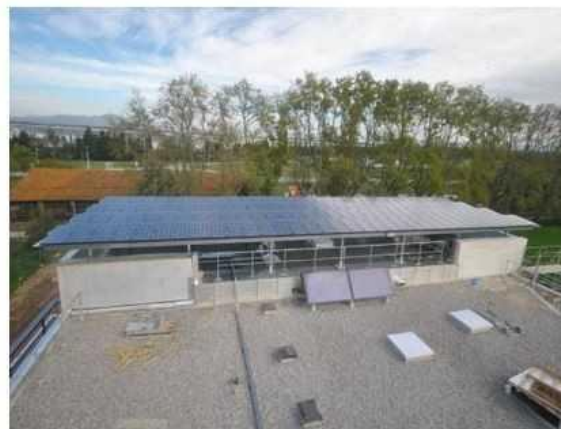
Photovoltaïque : rendement supérieur de 100 % à l'estimation avec une production totale cumulée de 80MWh soit une moyenne annuelle entre 26 et 28MWh/an, contre 13,7 MWh/an estimé. Ce qui correspond à 56 tCO2 évitées

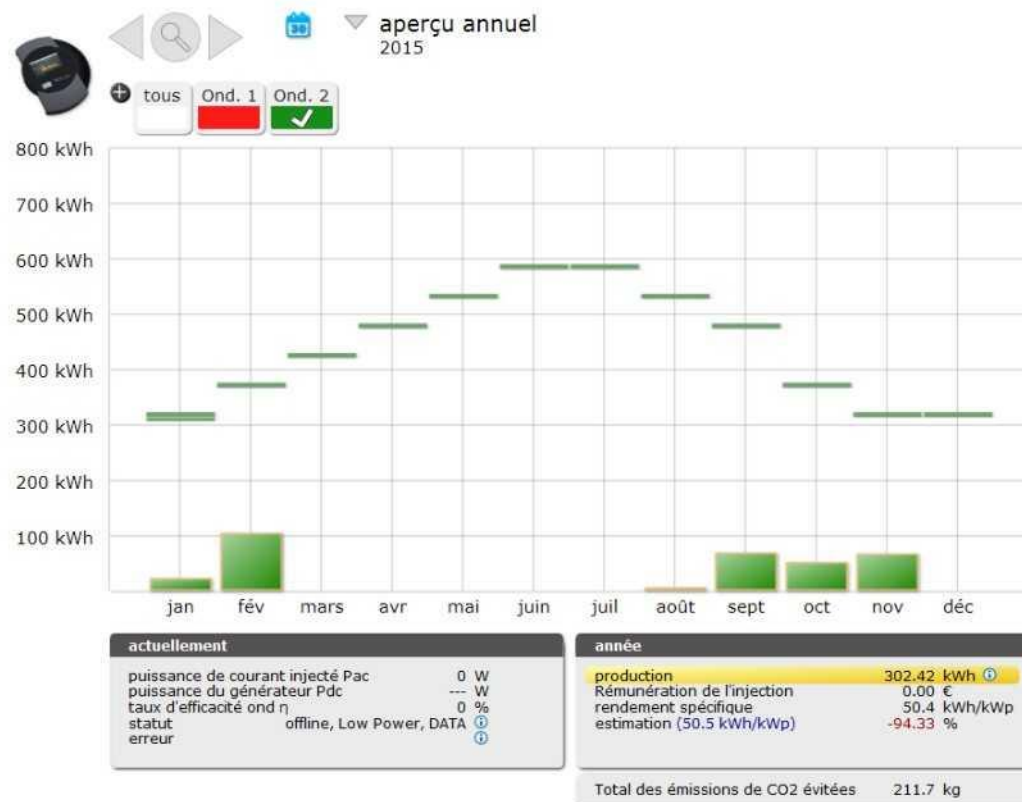
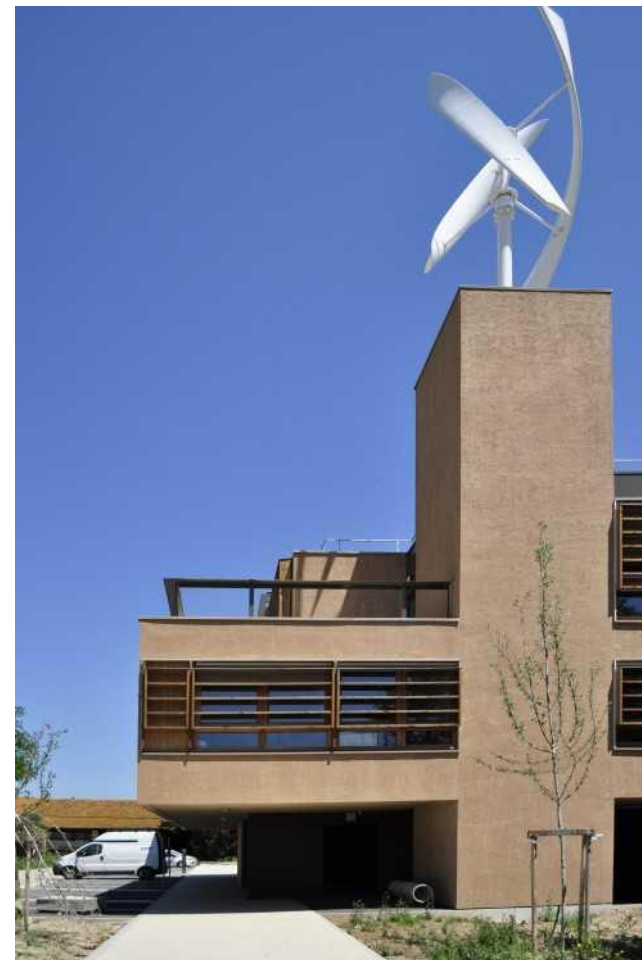
Éolien : à l'arrêt depuis la mise en service à cause de problème de vibration et de mise en résonance de la structure des locaux. GPA en cours. En attente de solution et de traitement.

Un problème entre acoustique et vibration a été observé : mise en résonance de la structure avec les rotations de l'éolienne.

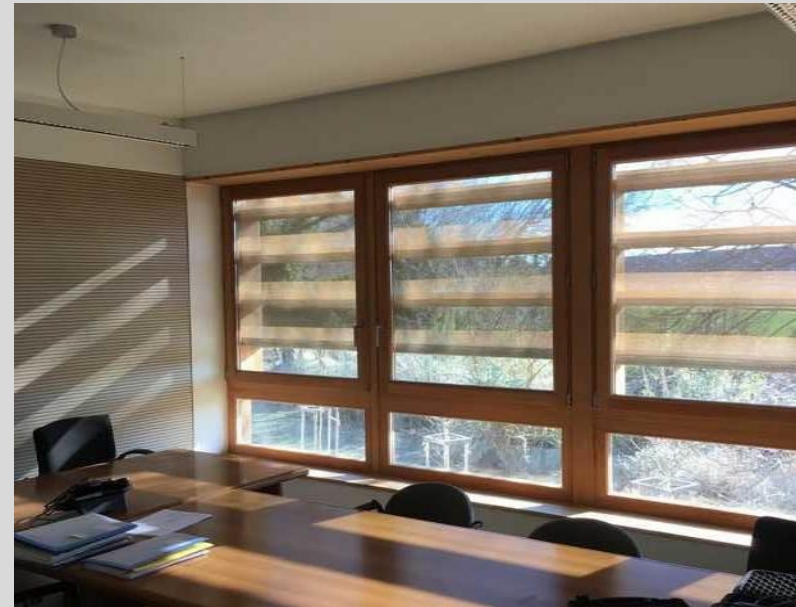
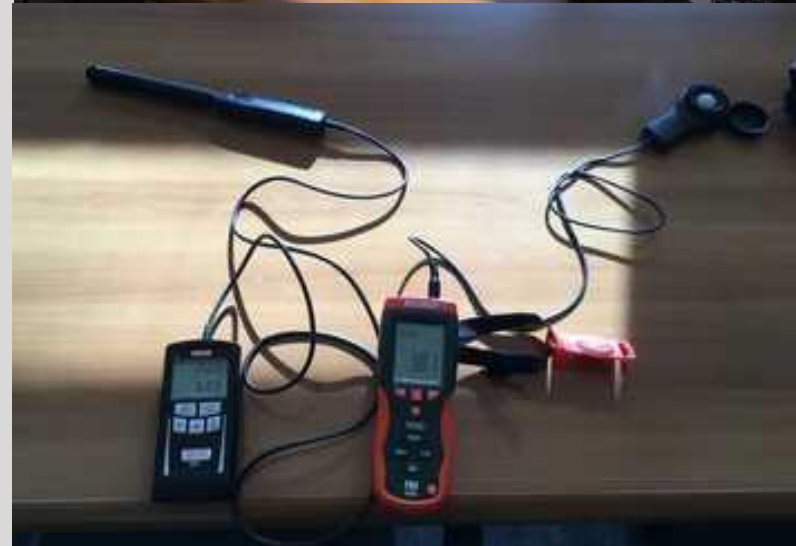
Mesures in situ de CO2 : il apparaît que dans les locaux à forte occupation, le taux de CO2 reste inférieur à 1000ppm soit à moins de 600ppm au dessus du taux de CO2 extérieur.

Dans les locaux avec une occupation normale, on observe un taux de CO2 de l'ordre de 500 à 700 ppm.

Cf. plan de niveau avec résultats campagne de mesure.
