Commission d'évaluation : Fonctionnement du 05/07/2018

Remise à niveau des bâtiments A et B du lycée Périer à Marseille

Maître d'Ouvrage	Architecte	BE Technique	AMO QEB
Région PACA / AREA	Atelier de Saint Antoine (13)	SNC LAVALIN (06)	Éepos (38)

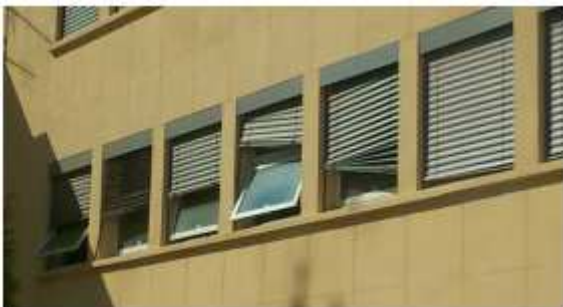
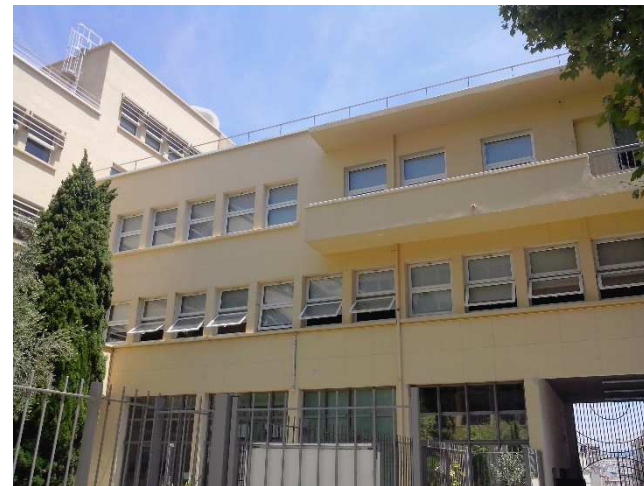
Matériaux

- Les brises soleil orientables du bâtiment A se sont cassés et certains sont tombés: ces dégradations sont en parties dues aux ouvertures des fenêtres qui ne possèdent pas de système de blocage
-> des limiteurs d'ouverture ont été posés pour régler le problème
- La pose de carrelage et de faïence comme revêtement intérieur est satisfaisante car aucune dégradation n'a été constatée au bout de 3 ans.
- Les façades sont toujours en état et sans dégradation.

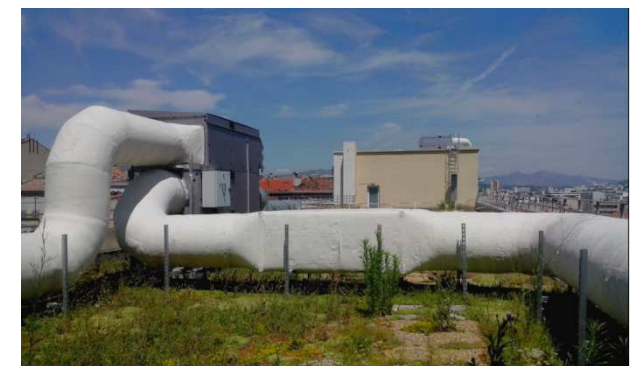
- Les systèmes techniques
 - Le chauffage du lycée est assuré par une chaufferie gaz et chaque bâtiment possède une sous-station. La remise à niveau des bâtiments A & B comprenait la rénovation de la production de chaleur :
 - Création de 4 réseaux de chauffage sur le bâtiment A et d'un départ supplémentaire sur le bâtiment B
 - Reprise du calorifugeage
 - Installation de pompes à débit variable
 - Installation de radiateurs neufs
 - Les chaudières ont été changées en phase exploitation
 - 7 CTA double flux ont été mises en œuvre sur le bâtiment A
 - Le renouvellement d'air du bâtiment B est assuré par une ventilation simple flux.

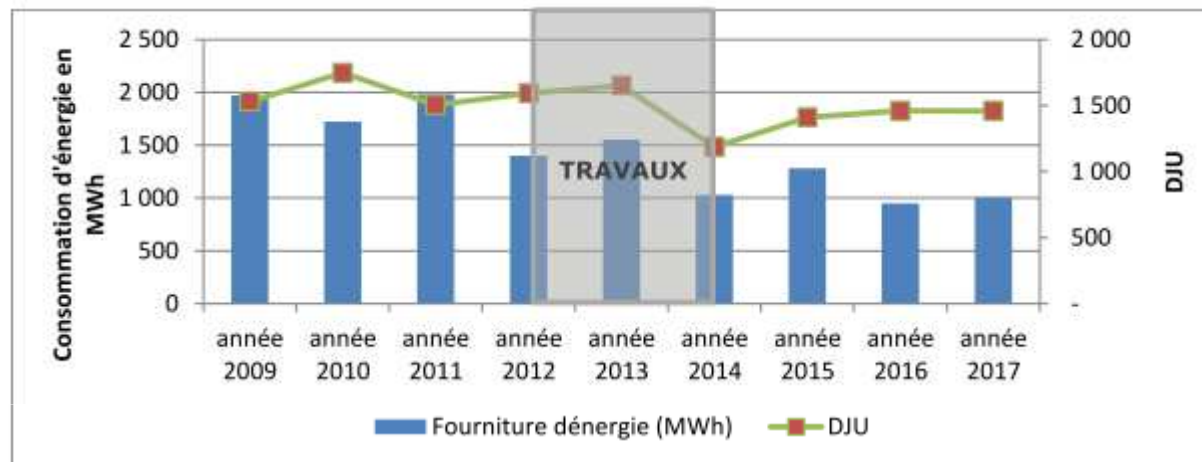
- La production d'énergie

La moyenne des consommations globales de chauffage et d'ECS sur l'année 2016/2017 est de 65,1 kWh/m².an soit une baisse de 25% des consommations avant la réalisation des travaux.

Le réglage des lois d'eau après travaux a également permis d'optimiser les consommations.

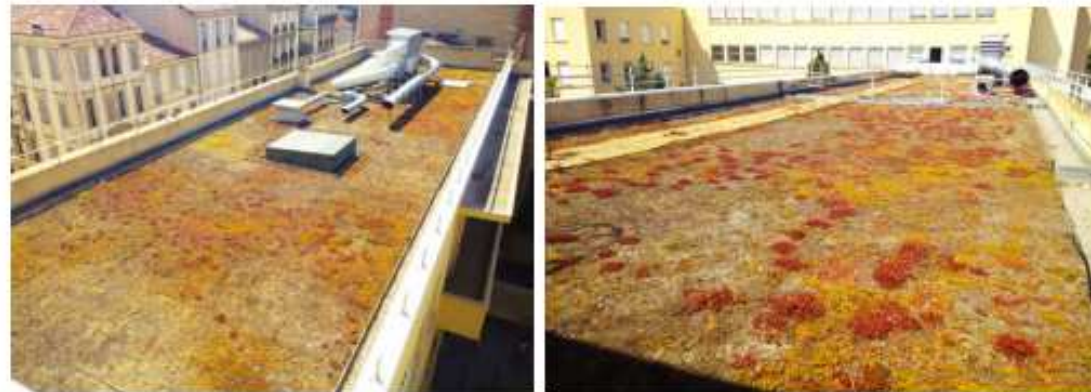
- La consommation liée aux sanitaires: les débits mesurés sur place étaient supérieurs à ceux prévus (6 à 12 l/min au lieu des 3 l/min prévus).
- La consommation liée à l'arrosage de la cour d'honneur et les toitures terrasses végétalisées. Ces dernières ont été trop arrosées pendant la première année du fait d'un mauvais réglage du système d'arrosage ce qui a généré une surconsommation et une dégradation des végétaux:

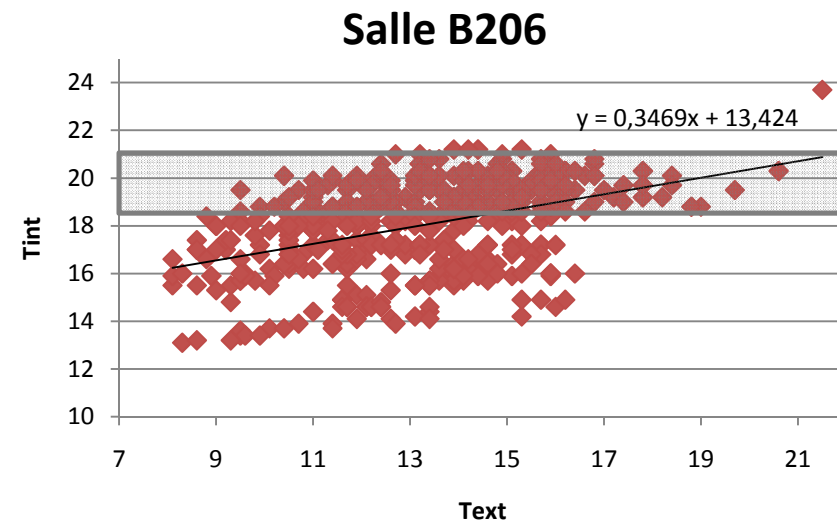
Des sondes ont été posées chaque année pour quantifier le confort d'hiver et ajuster les lois d'eau :

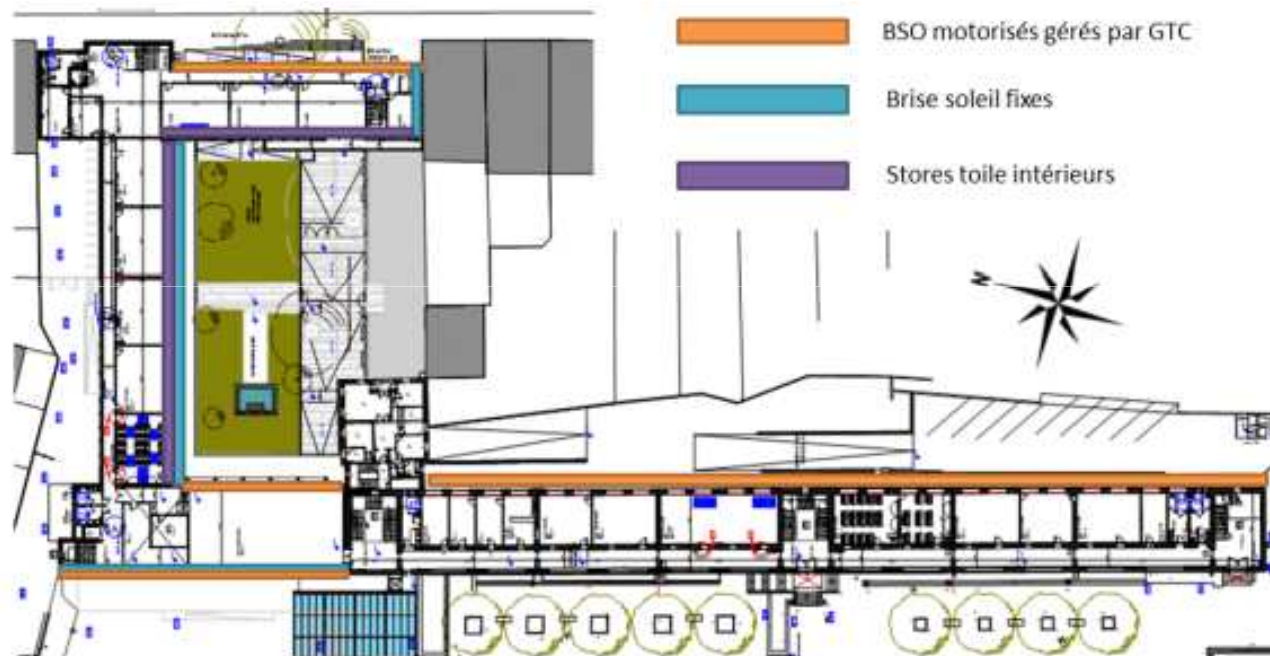
Des protections solaires différentes selon les orientations ont été installées:

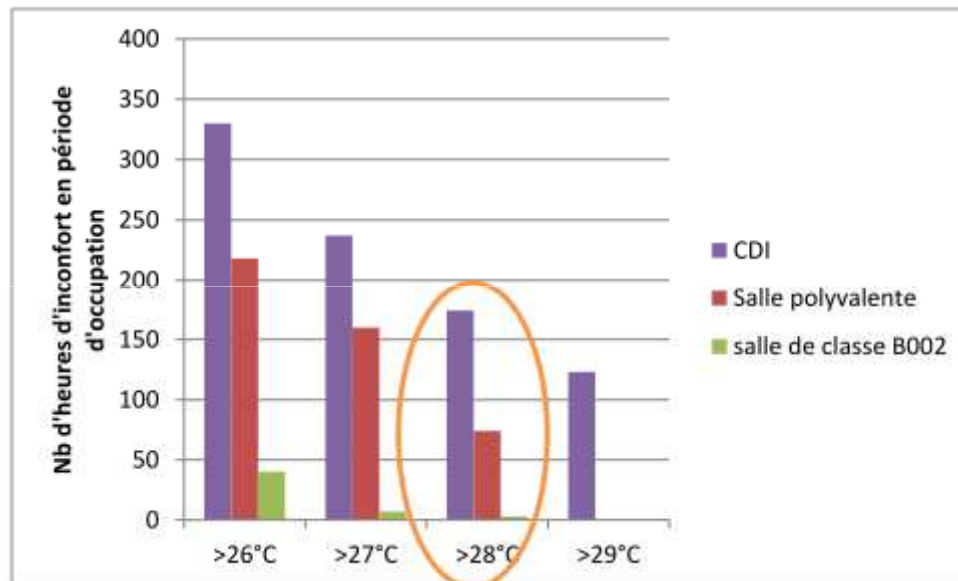
Des mesures de température ont été réalisées sur 2 mois dans 3 locaux:

- CDI au R+1 du bâtiment A et orienté Est / Ouest
- Salle polyvalente au R+2 du bâtiment A et orientée Est / Ouest
- Salle de classe B002 au RdC du bâtiment B et orientée Est

Les salles sans protections solaires faisaient état d'un inconfort réel (CDI) tandis que celles utilisant correctement les BSO pouvaient maîtriser ses températures (salle de classe)
