Commission d'évaluation Fonctionnement du 10/12/2019

Restructuration et extension du Lycée P. G. de Gennes, Digne-les-Bains (04)

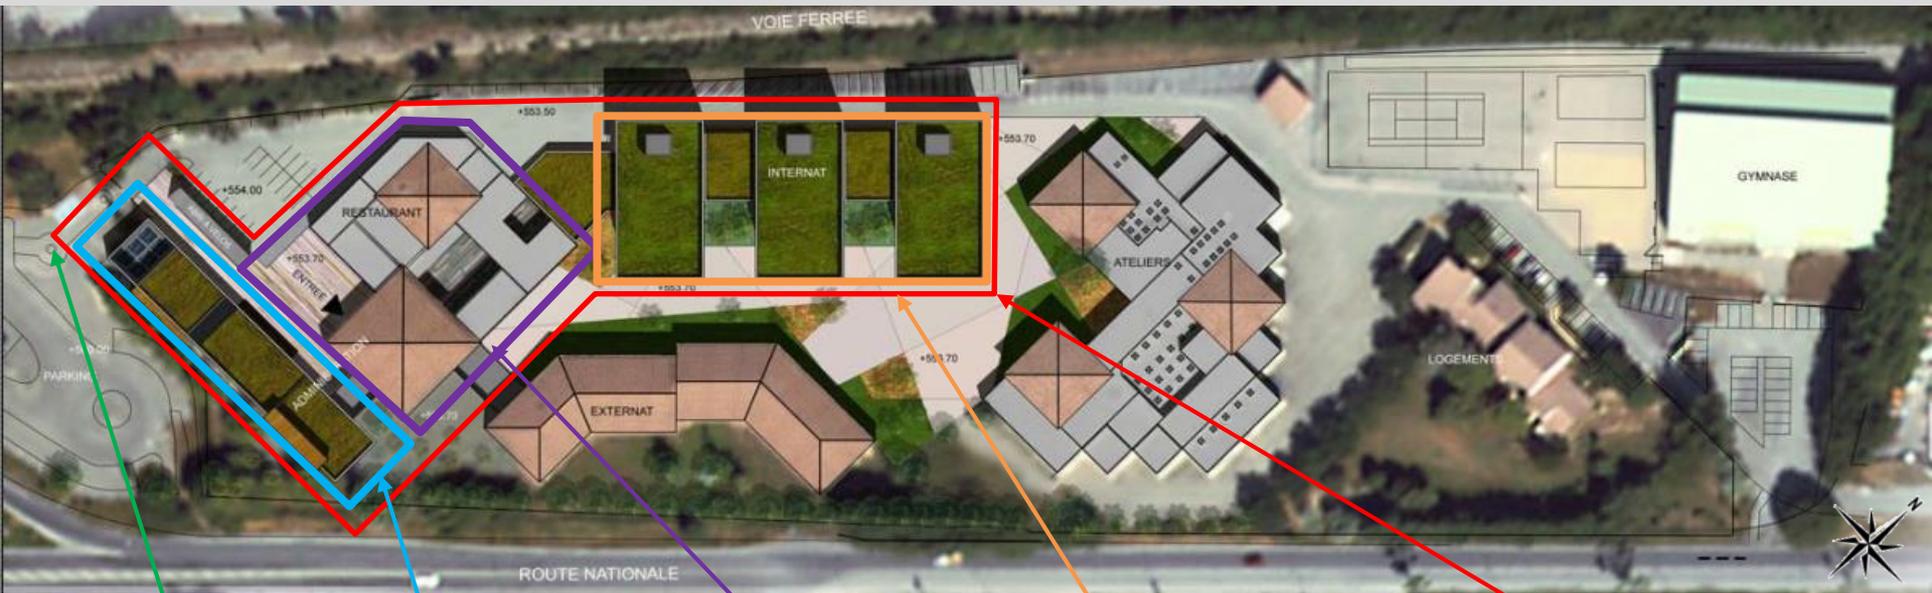
Plan masse

Entrée

Administration réhabilité

Périmètre de l'opération

Administration neuve

Internat neuf

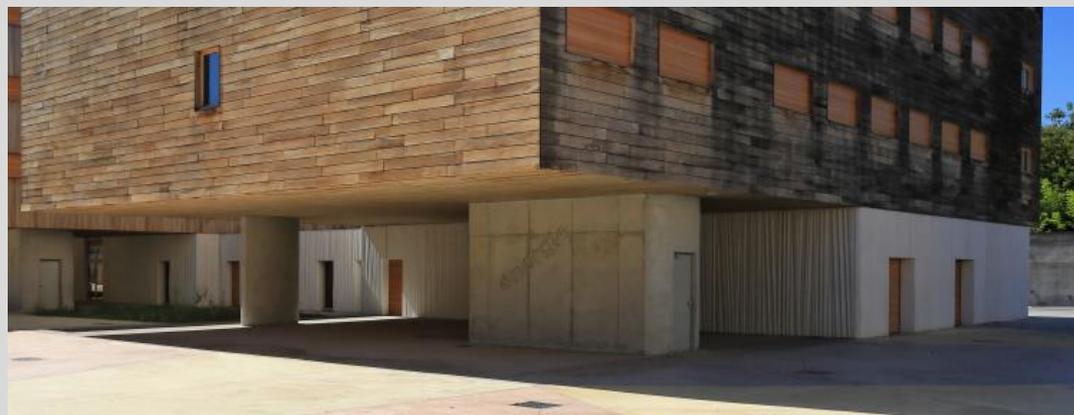
- Problématique de nuisibles dans bardage bois (nidification d'abeilles charpentières)
 - Dégradation du bardage (présence de sciure au sol)
 - Dangerosité relative pour les élèves (présence dans la cours / dans les tableaux de fenêtre de l'internat)
- Devis d'éradication et de traitement préventif chaque année : $\approx 5000\text{€}$ / an pour le lycée
 - Vigilance dans la sélection des types de bois ? Bois rétifés plus sensibles ?

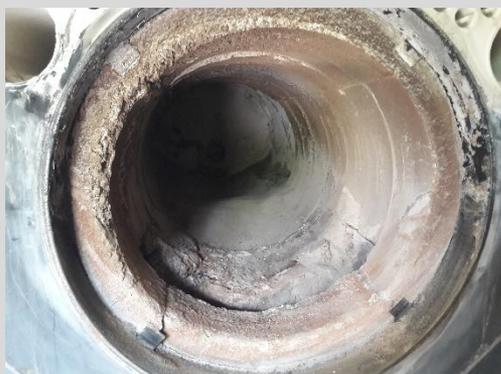
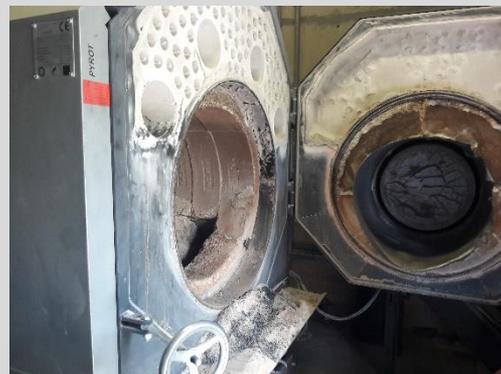
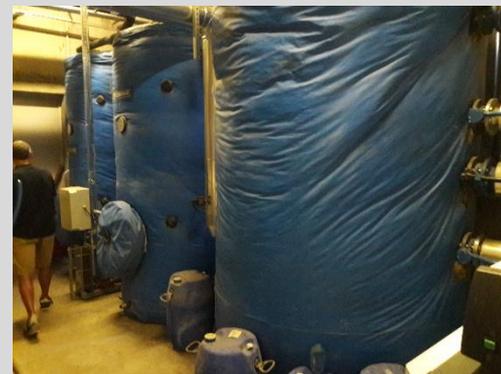
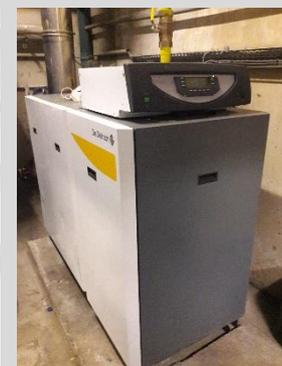
Energie - production de chauffage

- Rappel de l'installation :
 - Chaudière bois plaquette (P =540kW / ballon tampon 2*5000L / silo 105 m3)
 - Appoint chaudière gaz à condensation (P = 573 kW)
- Points forts / remarquables :
 - Chaufferie bois indépendante, facilité d'accès et d'approvisionnement (chaufferie et silo)
 - Fonctionnement très bon / relais par chaudière gaz
- Points faibles / défaillances :
 - Compteur énergie bois défaillant pendant plus d'un an (facturation plaquette bois à la tonne et non pas au kWh) – Remplacé en janvier 2019 pour permettre une facturation plus avantageuse pour le lycée
 - Difficultés à remplacer les pièces d'usure auprès du service client VIESSMANN (Briques réfractaires, tôle de la porte du foyer) → Service client de mauvaise qualité d'après l'exploitant
 - Risque fort car la chaudière gaz n'est pas suffisamment dimensionnée pour couvrir l'intégralité des besoins

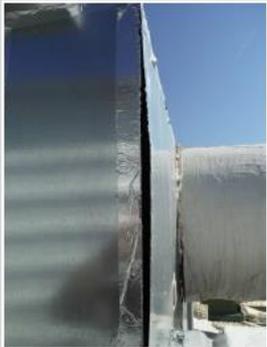
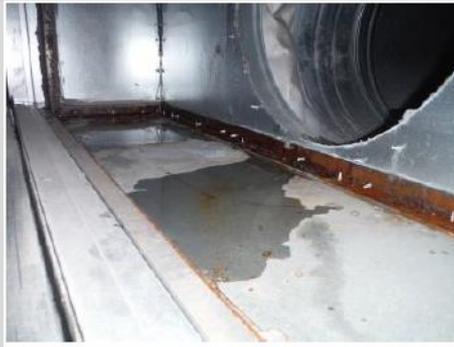
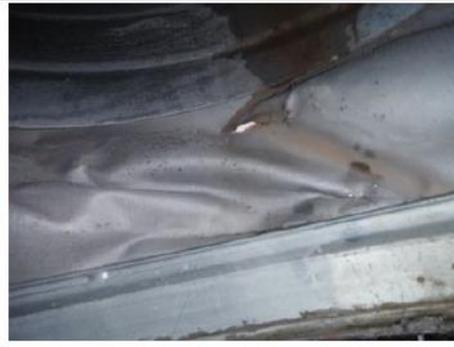
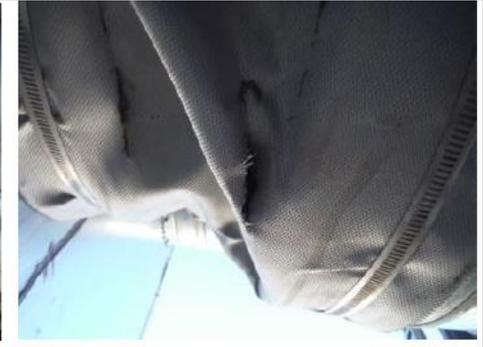
Energie - Système de Ventilation

- Rappel de l'installation :
 - CTA double flux dans chaque bâtiment
 - Points faibles / défaillance :
 - Remplacement des filtres non compris dans le contrat d'entretien des CTA
 - Absence de contrat de maintenance des CTA
 - Mauvaise mise en œuvre de l'installation
 - Nuisance acoustiques dans les chambres
- Arrachement des filtres / air soufflé de mauvaise qualité (traces noires visibles dans les chambres) / Régulation embarquée introuvable / absence de mainteneur pour modifier l'installation
- Arrêt des CTA des 3 blocs de l'internat
- Actions entreprises :
 - Avenant au contrat d'entretien maintenance de Perdigon (CVC) pour intégration du périmètre des CTA : modifications des réglages (abaissement des débits de ventilation) / réparation des défauts – En cours
 - Achat de nouveaux filtres pour le lycée (1 seule année... ≈ 1500 € / an)

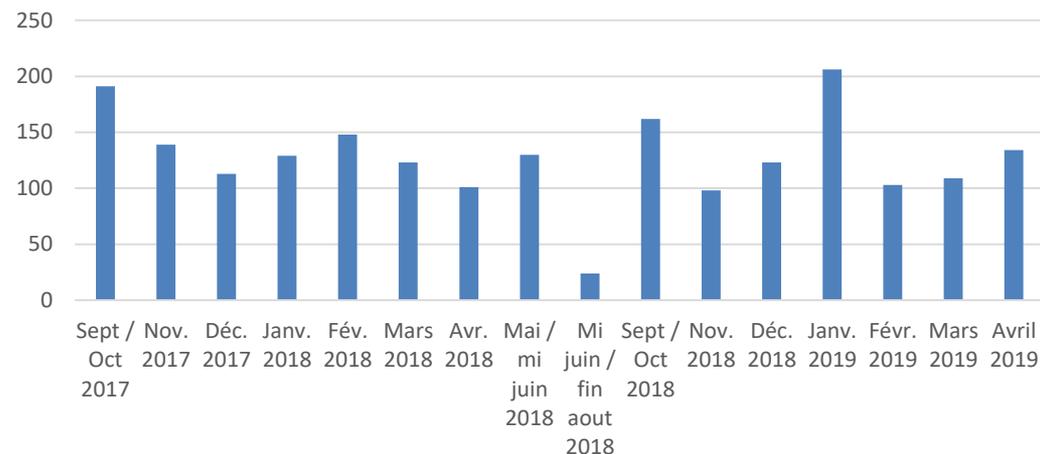
Consommations d'ECS de l'internat (m3)

Année	Consommation d'eau (m3)	Consommation d'énergie (kWh/m ² .an)	Consommation d'énergie par interne (kWh/interne.an)
2017/2018	1098	10,01	215,02
2018/2019	935	8,33	178,84

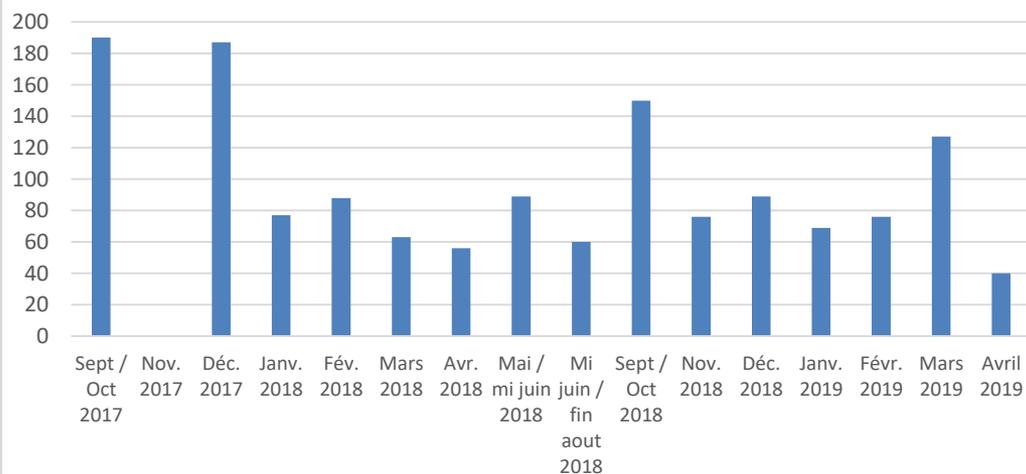
Consommation ECS Demi pension (m3)

Année	Consommation d'eau (m3)	Consommation d'énergie par rationnaire (kWh/ratio.an)
2017/2018	810	222,07
2018/2019	627	167,90

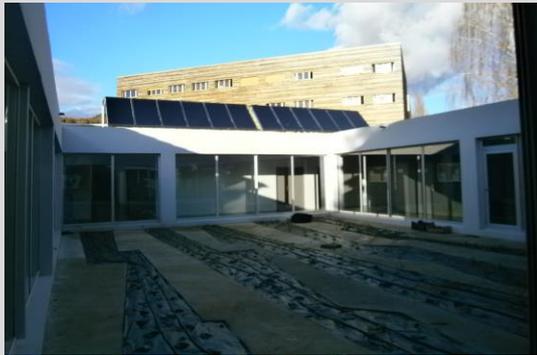
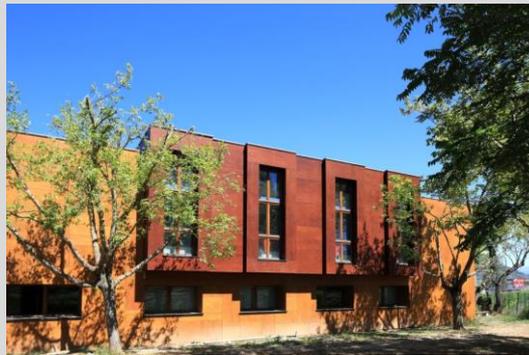
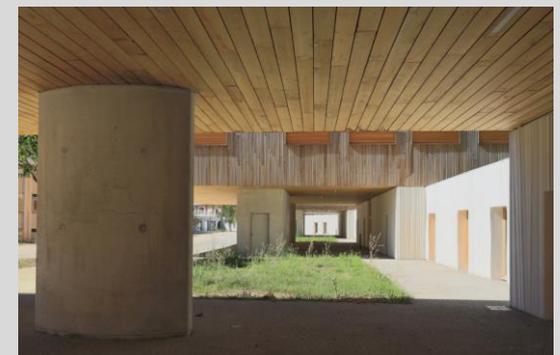
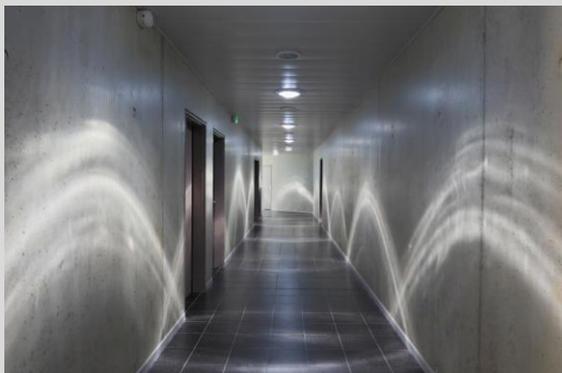
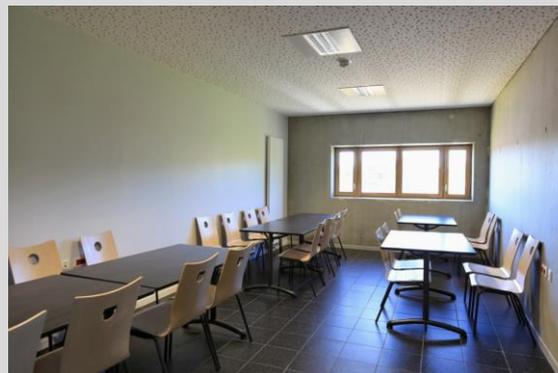
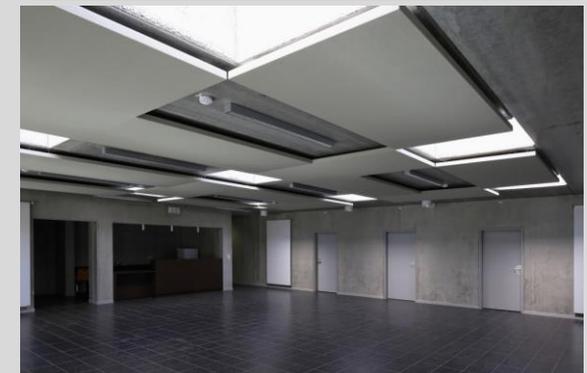
- Bâtiment lumineux avec un bon accès à la lumière naturelle (patio, nombreuses menuiseries)
- Problématique d'accès à la lumière naturelle dans les bureaux de l'administration neuve (tableau des menuiseries très large, couleur foncée, casquette, présence d'arbres)
- Système Solar tube et puits de lumière (sur foyer élève) très appréciés dans les circulations de la zone administration rénovée
- Bon confort thermique des cours de récréation grâce aux nombreux préaux sous les bâtiments internat

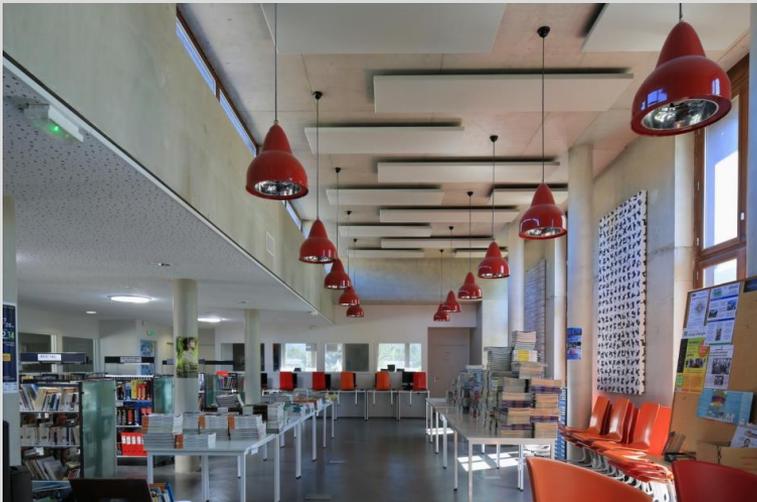
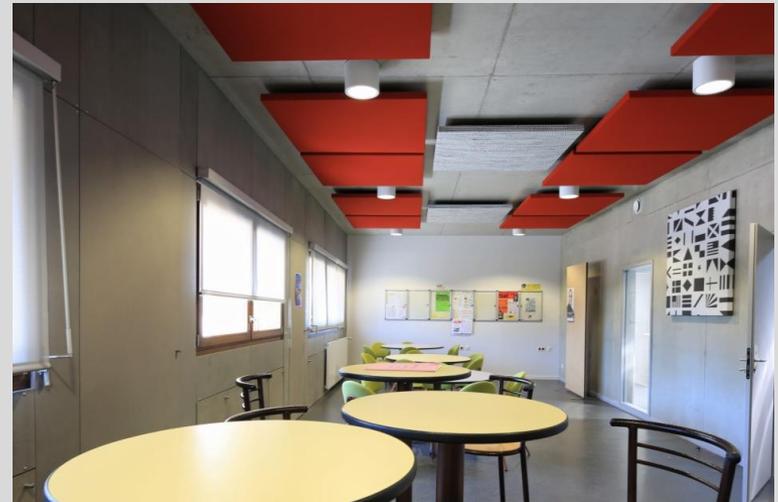
- Confort acoustique avéré (nombreux absorbants acoustiques)
- Problème acoustique lié au soufflage d'air dans les chambre (45 m³/h)
 - Ventilation double flux par soufflage dans les locaux de sommeil pas forcément adaptée...
