Commission d'évaluation : Réalisation du 22/03/2022

RENOVATION CAMPUS (83) CREDIT AGRICOLE - PCA

REAMENAGEMENT & RESTRUCTURATION DU BÂTIMENT CAMPUS
CA-PCA - NEGADIS - DRAGUIGNAN (83 300)

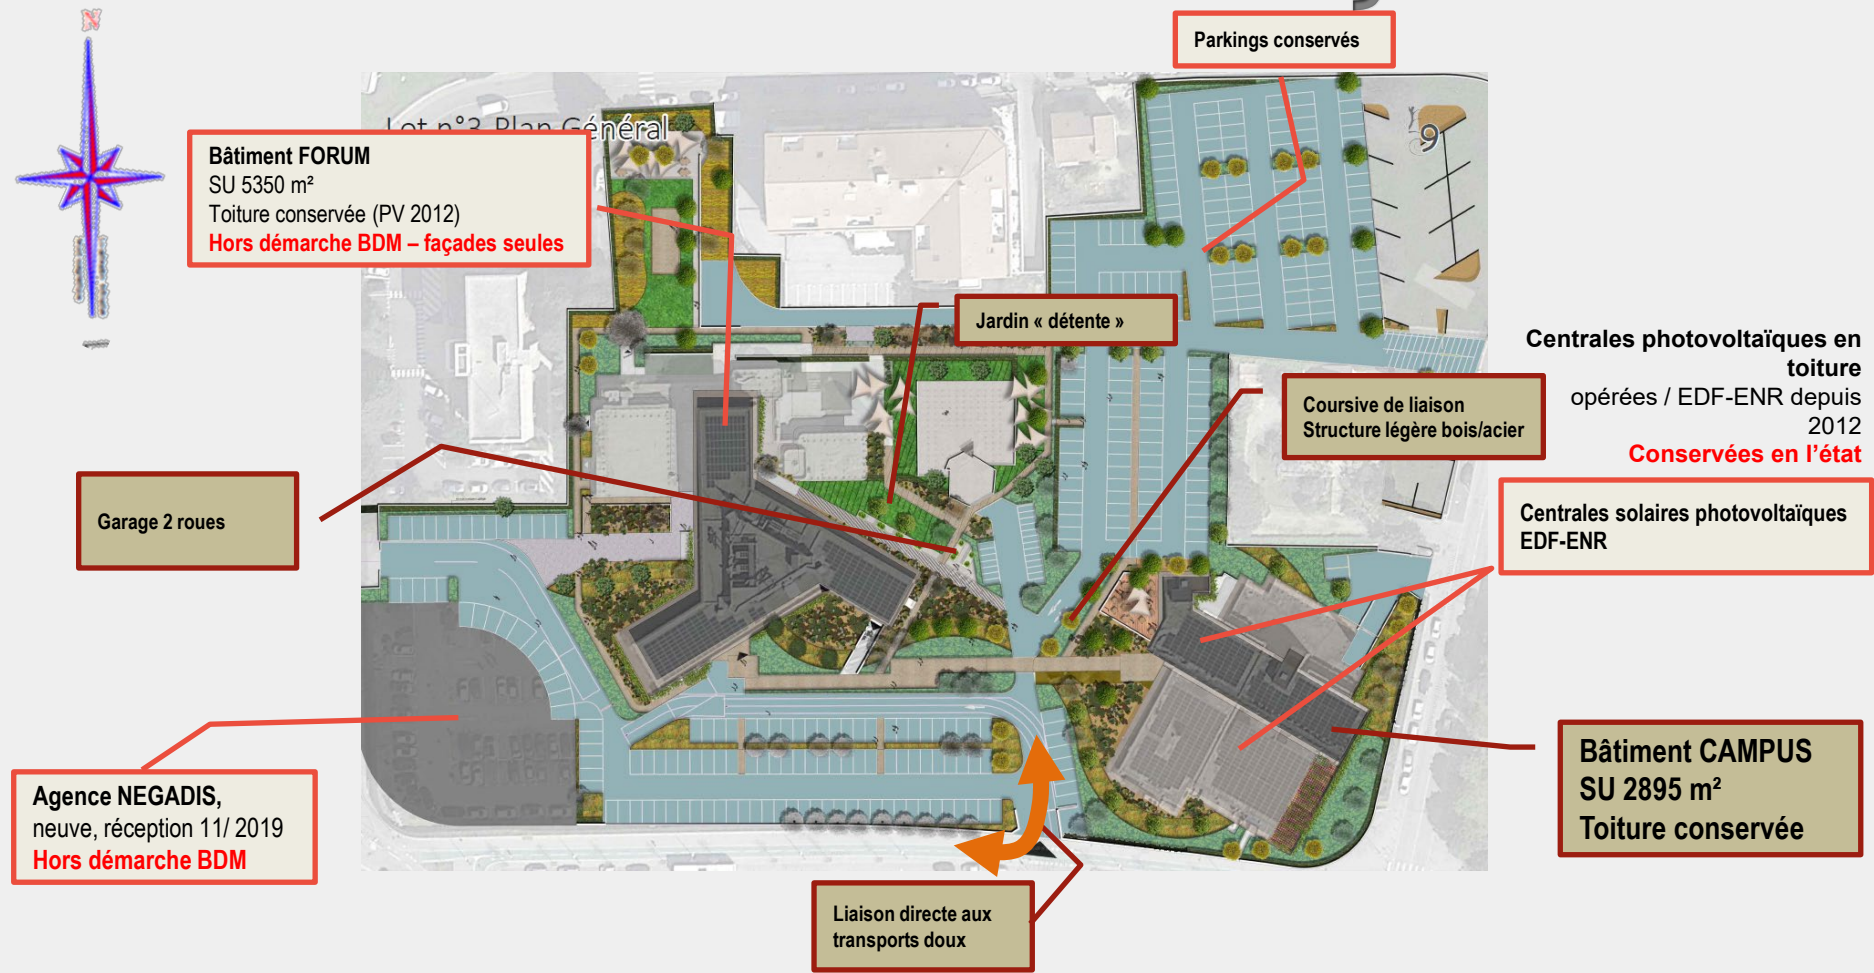
Projet / masse

Légères modifications : déplacement de places de parking, création de la coursive de liaison...

Végétalisation : 25% de la surf. de la parcelle → **+ 12% d'espaces végétalisés**

7 gros sujets déplacés et 19 plantés en complément - espèces locales
(hors arbustes, plantes et plantes grimpantes)

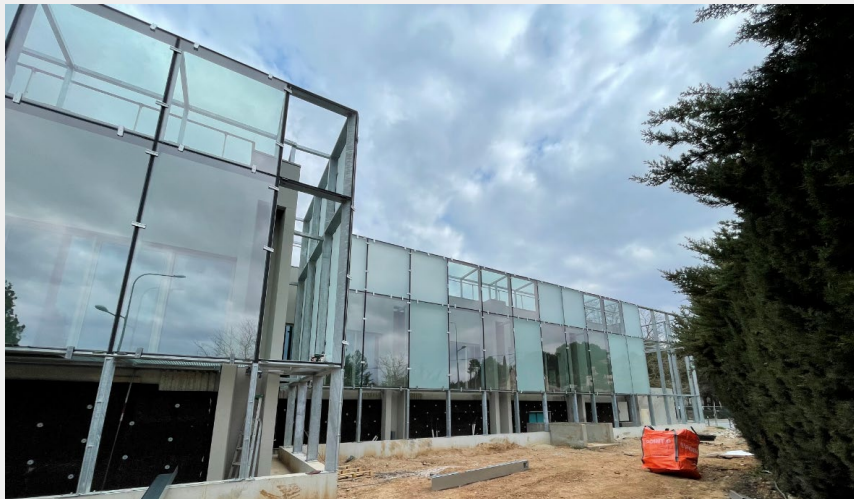
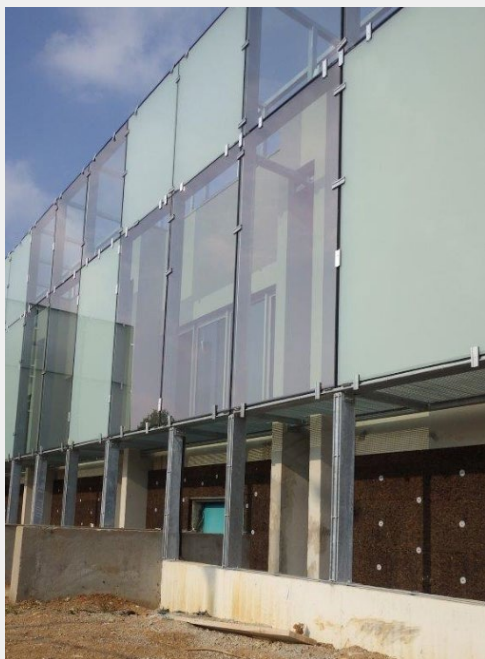
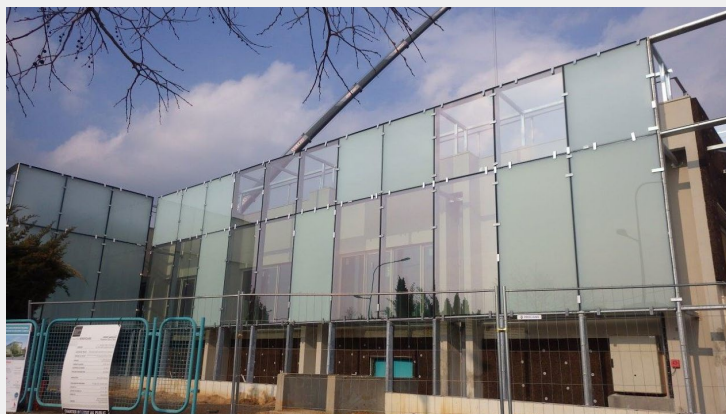
Façades vitrées pour l'esthétique, devant améliorer la performance énergétique et le confort des usagers :

→ Mise en place de façades double-peau extérieures.

→ un gros travail de simulations pour maintenir les confort

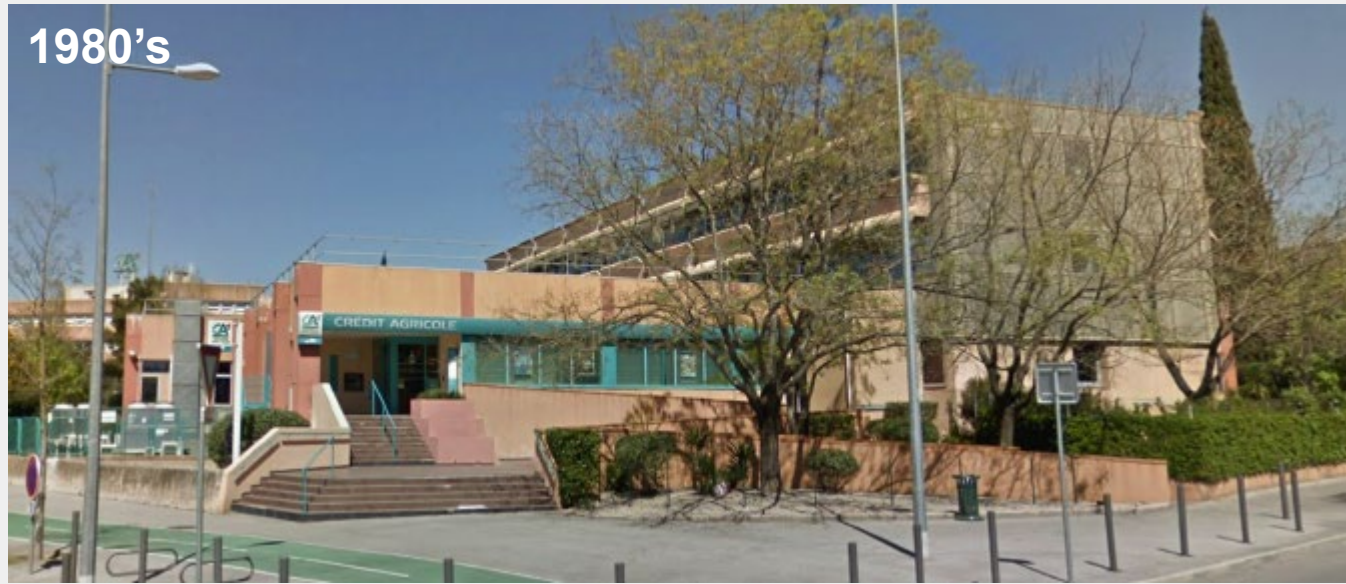
AVANT - APRES

1980's

Totale intégration dans le site et visibilité accrue pour les passants.

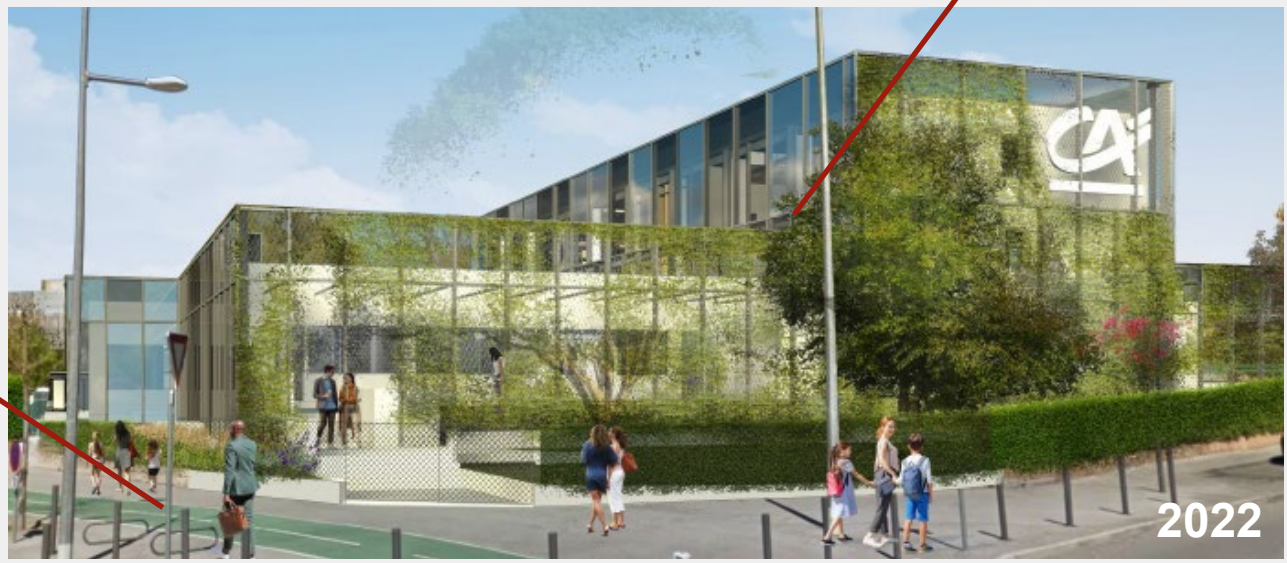
2022

Façades double peau
Végétaux grimpants

Architecture permettant de créer une dynamique du lieu.

Intégration du projet aux voies piétonnes et cyclables du boulevard

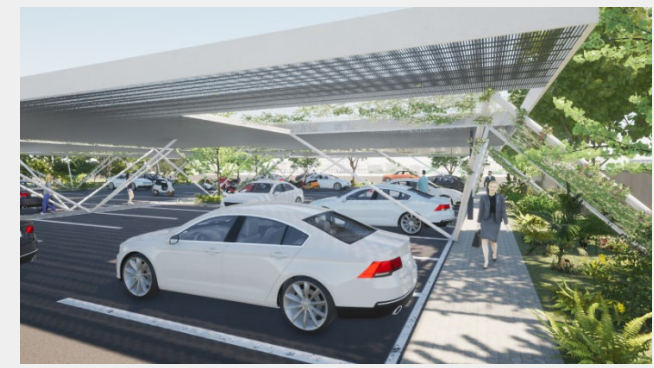
Phasage / Autoconsommation PV

2022 // Projet **OMBRIERES PV**
 site complet & autoconsommation
 →40-50% des besoins du site, ~700 MWh/an

CAMPUS 3 Phases
φ1 : Rénovation complète de la distribution intérieure
φ2 : Façades et double-peau
 φ3 : VRD-extérieurs (démarrage)
 φ4 : Ombrières PV sur parking (faisabilité en cours)

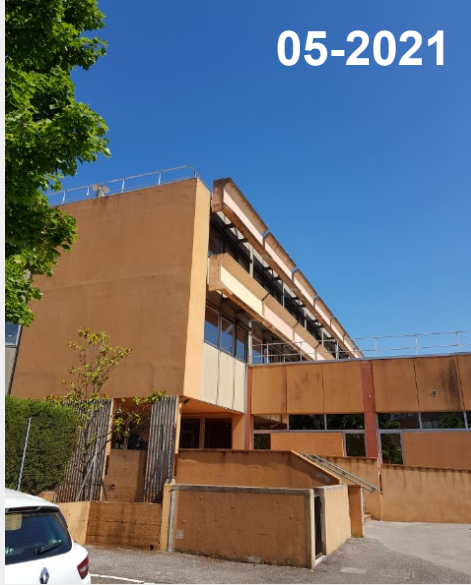
05-2021

- Chantier COVID
- Optimisation du planning : 3 phases
 - Façades
 - Intérieurs
 - Espaces verts/VRD
- Problèmes étanchéité toit RDC →
 - Arrêt chantier RDC et s/sol
 - Maintien du planning pour R+1 et R+2 (liv 05-2022)

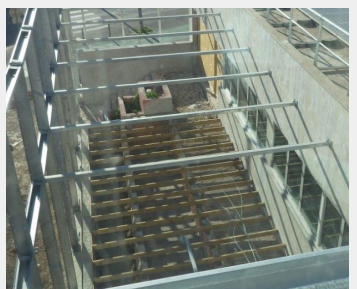
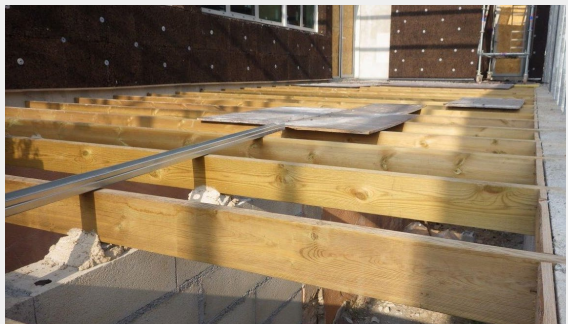
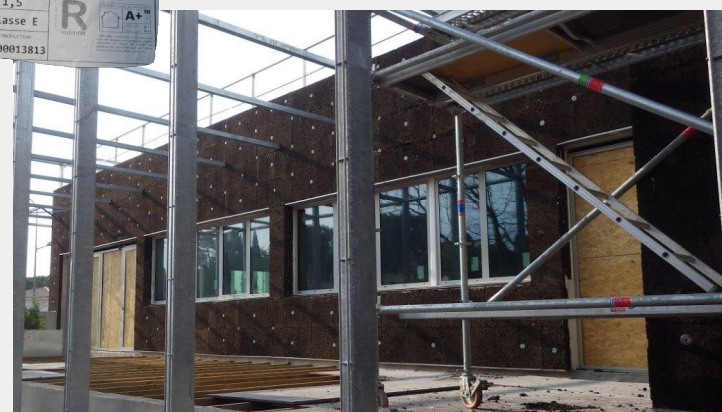
Fibre de bois, liège brut, bois massif

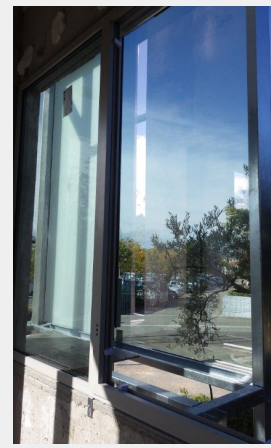
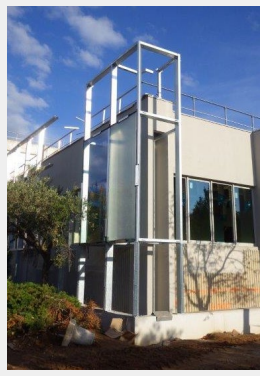
Façades

62174 CAPCA DRAGUIGNAN 62
1139 x 1428 < INT: 16WN >
 L1 - 6 XTREM 60-28 #2 / FLOAT 12 mm
 GAZ ARGON 90% Chantier : CAPCA D
 Arêtes abattues industrielles v1 et v2 M2
 Cde:14389

LONGRINES
STRUCTURES METAL
VITRAGE
LIEGE

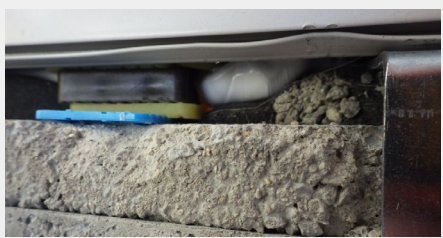
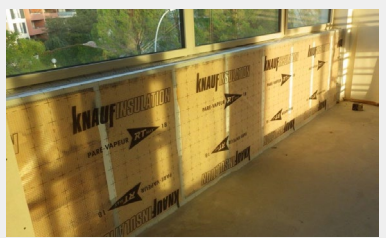
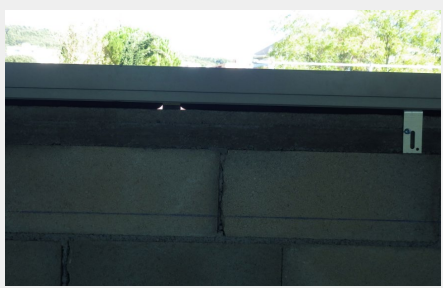
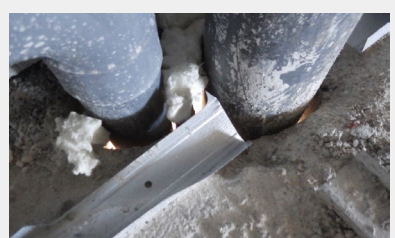
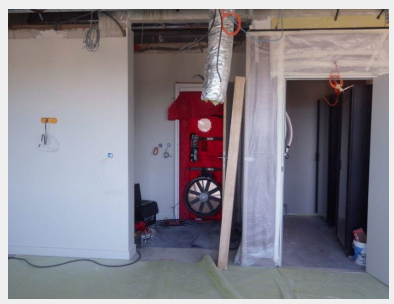
Suivi de l'étanchéité à l'air

**SENSIBILISATION
CONTRÔLES VISUELS
TEST INTERMEDIAIRE AVEC LES ENTREPRISES**

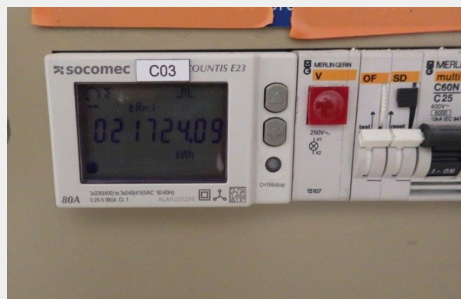
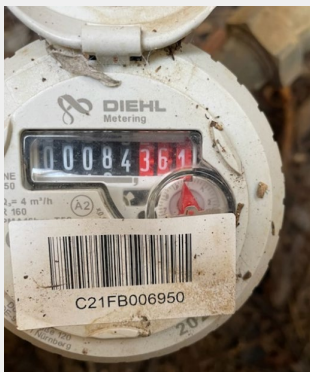
Gestion des fluides du chantier

09-2021 / 03-2022 : 120 jours
R+1 et R+2

ELECTRICITE : 9132 kWh

8 kWh/m²_{SHON}

EAU CHANTIER : 39.50 m³

37 l/m²_{SHONE}

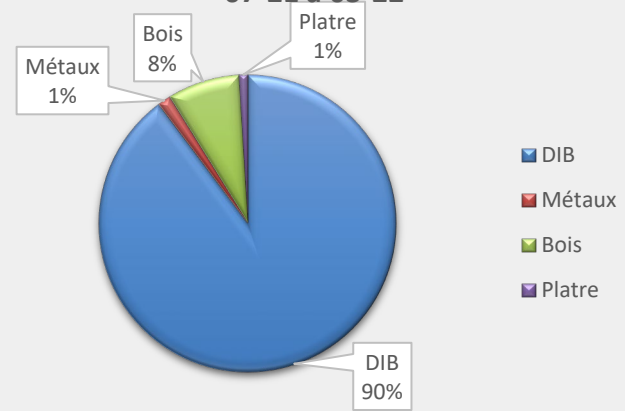
Répartition des déchets CA-CAMPUS 07-21 à 03-22

DIB	Métaux	Bois	Plâtre	Total
TOTAUX	98,900	1,550	8,675	1,022	110,147
Ration kg/m ²	92	1	8	1	
Valorisation	68%	100%	100%	100%	71%

SHON Chantier 1076 m² R+1 et R+2 seuls

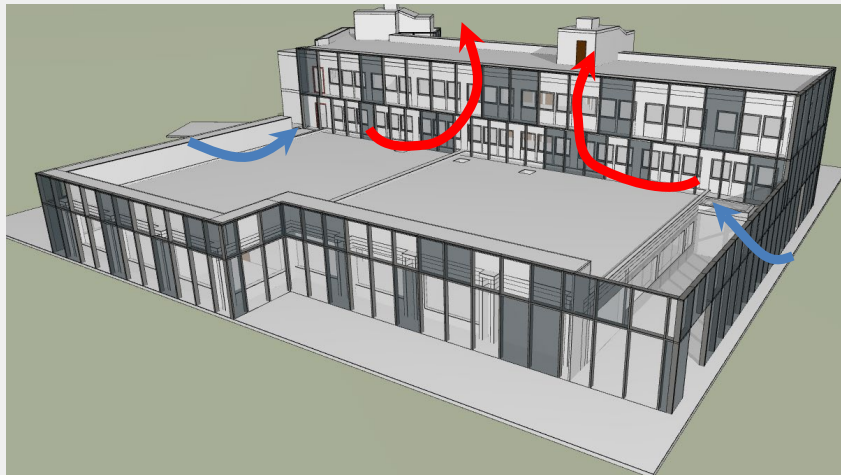
Façade Sud-Ouest

Principe de ventilation en période estivale

Principe de la double-peau ventilée :

- **Hiver** : trappes fermées – hauteur < 3m – sans stratification - volume contraint → **espaces solarisés**
- **Été – ½ saisons** : ouvertes (actions saisonnière) – ventilation totale du volume

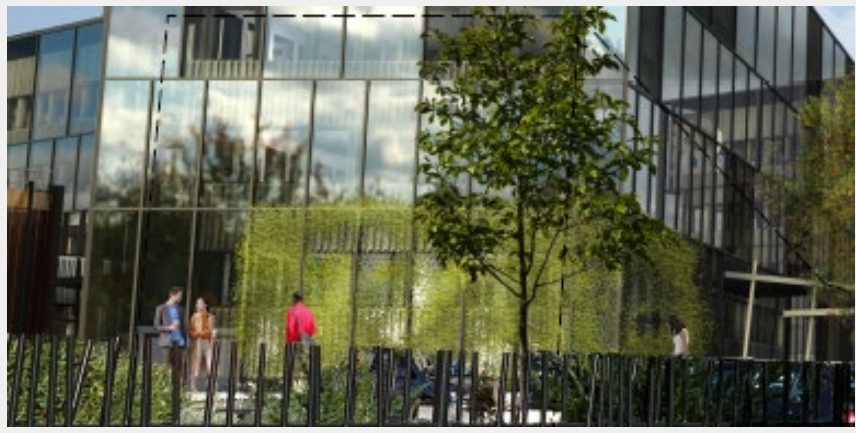
Repérage du traitements des parois

- **Espaces tampons** étanches et ventilés
- **Parois opaques traitées en ITE** (liège brut)

Végétalisation verticale non prise en compte dans la STD
Approche pessimiste

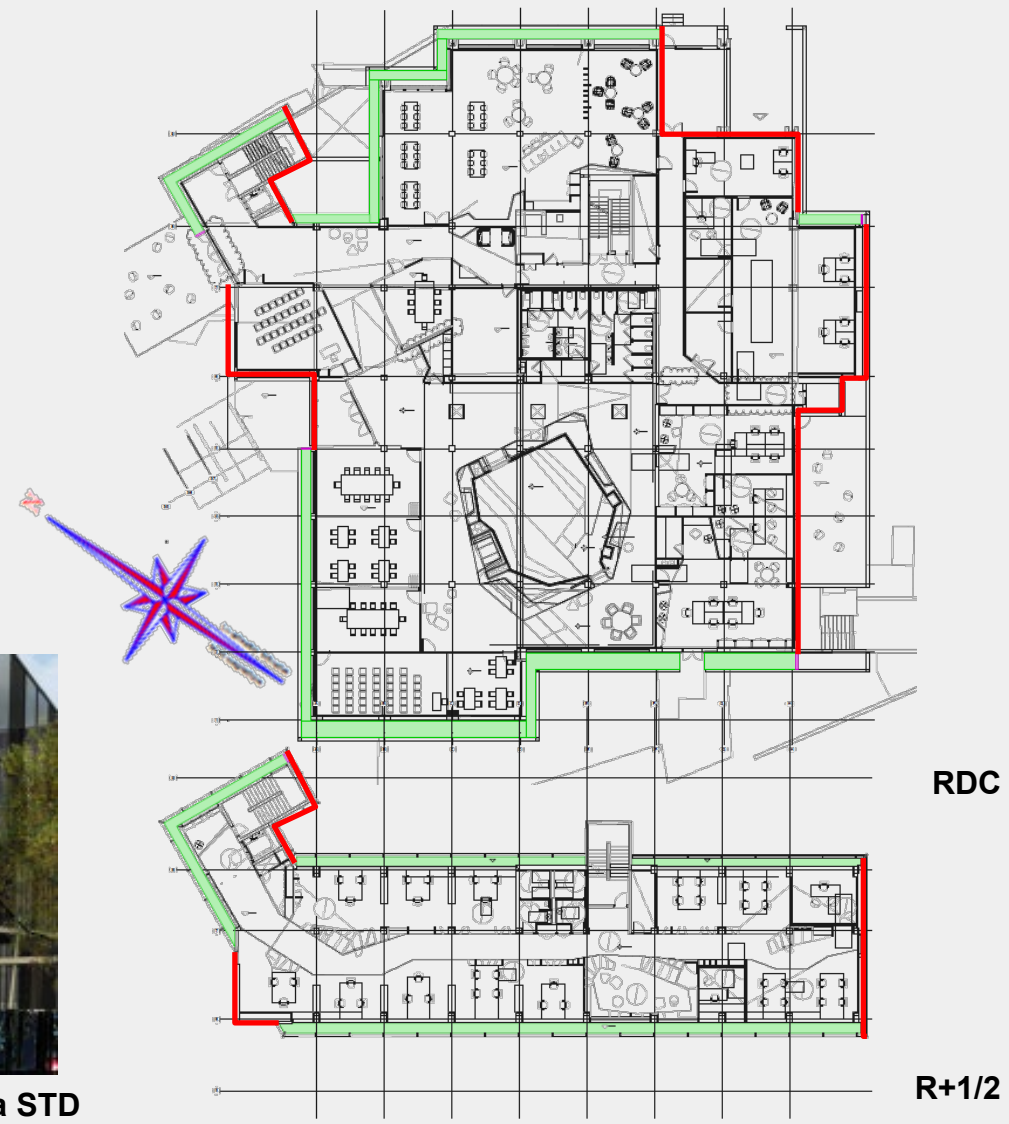
Matériaux

MURS EXTERIEURS ITE

- Voile Béton (existant)
- Isolant biosourcé ép. 100mm (Fibre de Bois ou Métisse®)
 $\lambda = 0.039 \text{ W/(m.K)}$
- Parement intérieur

R	U
($\text{m}^2.\text{K}/\text{W}$)	($\text{W}/\text{m}^2.\text{K}$)
3.12	0.32

- Isolant biosourcé ép. 140mm (Liège) $\lambda = 0.040 \text{ W/(m.K)}$
- Voile Béton (existant)
- Parement intérieur

- Isolant sous toiture PV – Fesco ép. 30 mm $\lambda = 0.5 \text{ W/(m.K)}$ (*)
- Isolation en verre cellulaire ép. 100mm $\lambda = 0.05 \text{ W/(m.K)}$ (*)
- Plancher BA existant
