Commission d'évaluation : Réalisation du 7/07/2022

# AUTHENTICITY (13)

# Contexte et programme

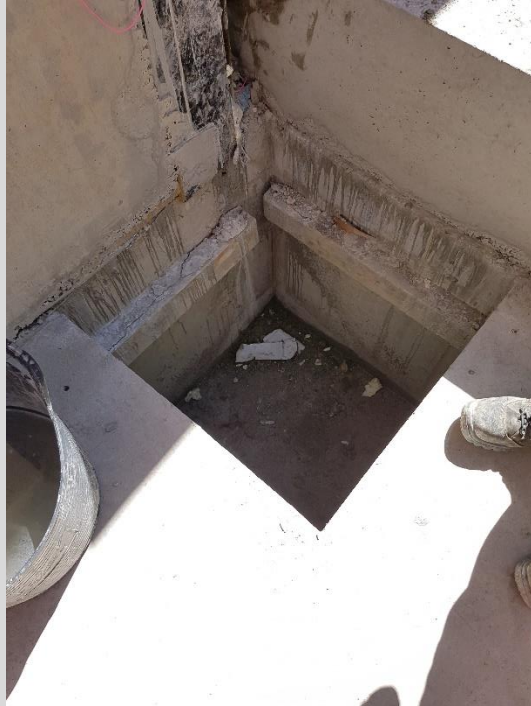
Bassin de rétention

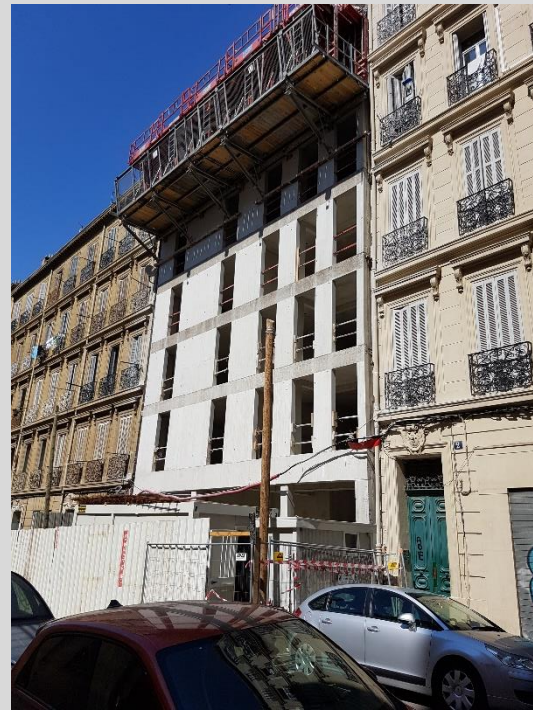
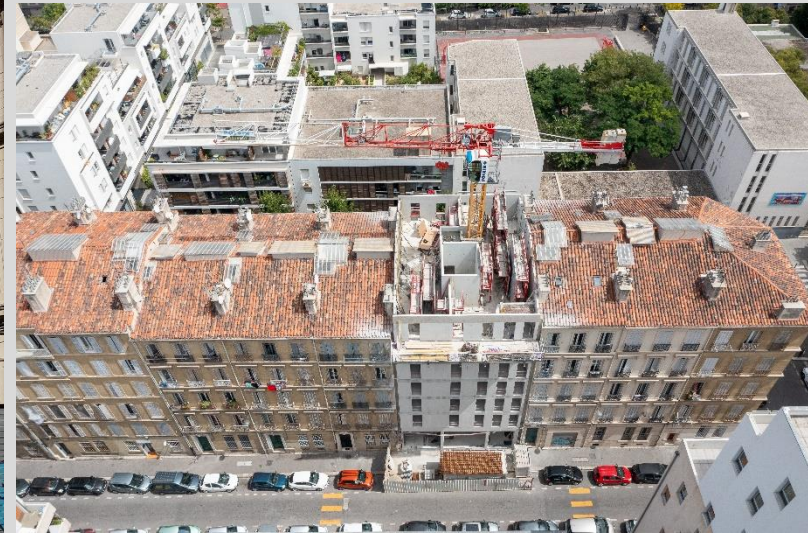
Élévation  
R+5

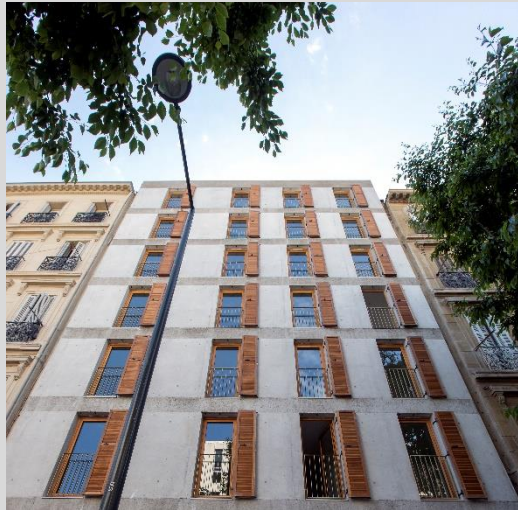
100% menuiseries extérieures en bois

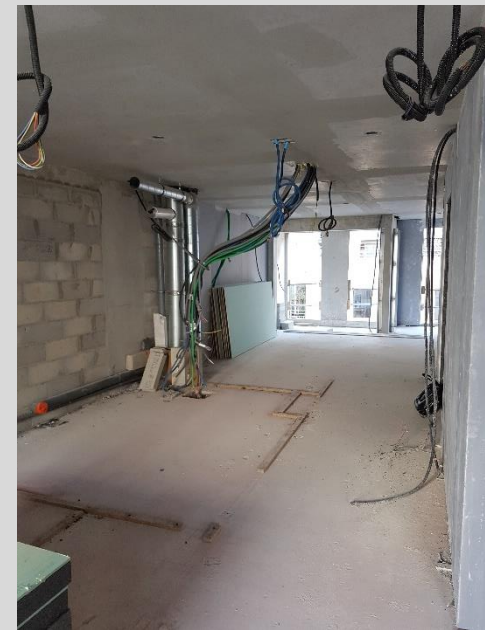
Passage des câbles et réseaux divers

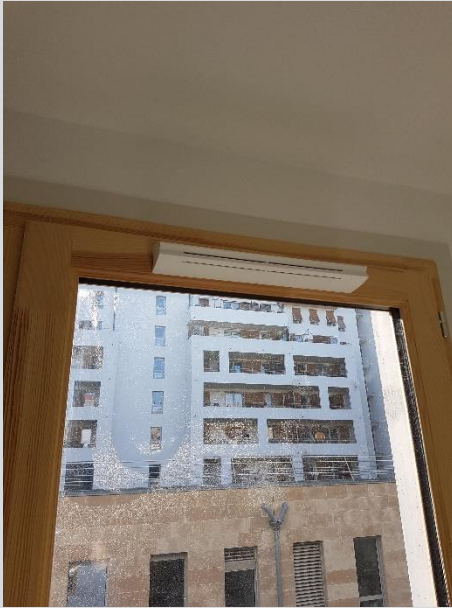
Rue Lanthier – 28dB

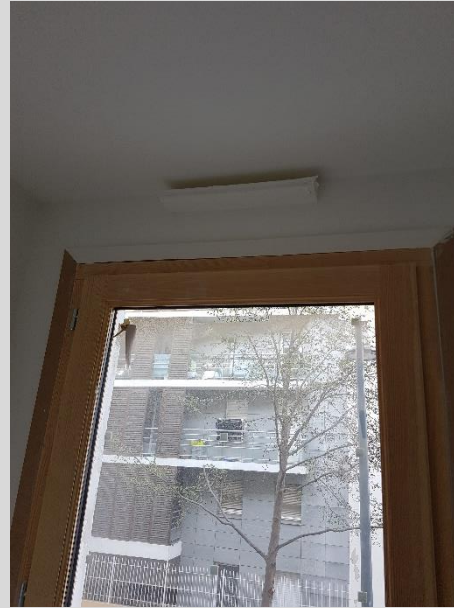
Rue Peyssonnel – 36dB

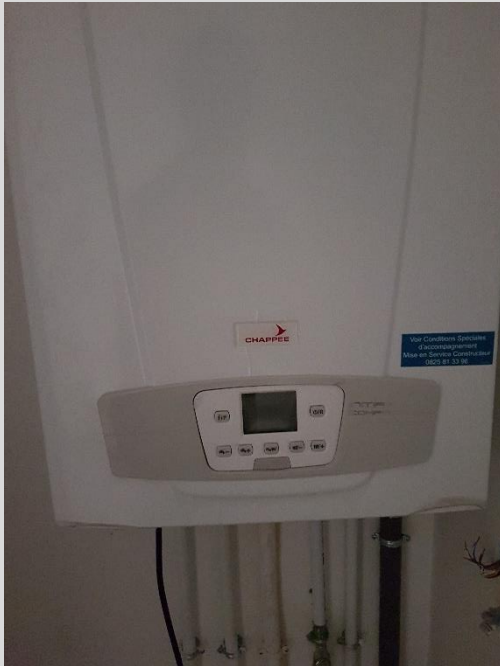
Chaudière gaz individuelle  
(ECS + chauffage)

Equipement	Puissance	Prévu en conception	Evolution en réalisation
<b>Ventilation</b>	Prévu 43,4 W Réalisé 41,9 W	<ul style="list-style-type: none"> <li>• VMC simple flux Hygro B</li> </ul>	<ul style="list-style-type: none"> <li>• /</li> </ul>
<b>Chauffage</b>	Prévu 18,5 kW Réalisé 24 kW	<ul style="list-style-type: none"> <li>• Chaudière gaz individuelle à condensation – NAIA de ATLANTIC</li> <li>• Radiateurs bitubes à eau chaude</li> <li>• Sèche-serviettes électriques</li> </ul>	<ul style="list-style-type: none"> <li>• Chaudière gaz individuelle à condensation type INITIA COMPACT de CHAPEE</li> </ul>
<b>ECS</b>	Prévu 18,5 kW Réalisé 24 kW	<ul style="list-style-type: none"> <li>• Chaudière gaz individuelle à condensation et micro accumulation – NAIA de ATLANTIC</li> </ul>	<ul style="list-style-type: none"> <li>• Chaudière gaz individuelle à condensation type INITIA COMPACT de CHAPEE</li> </ul>

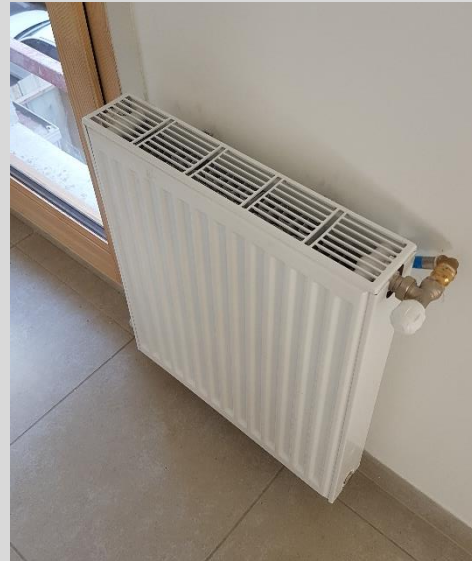
Radiateur eau chaude +  
thermostat

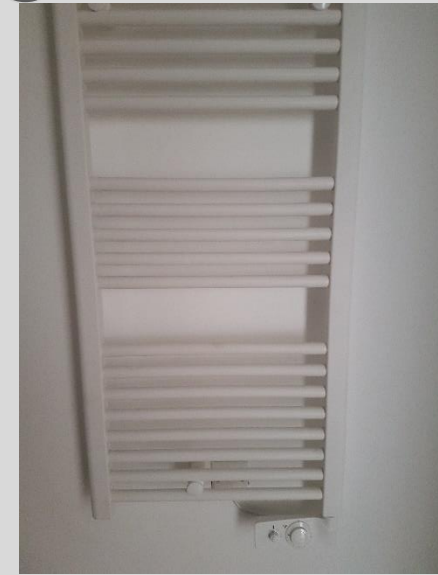
Sèche-serviette électrique +  
compteur Wisser

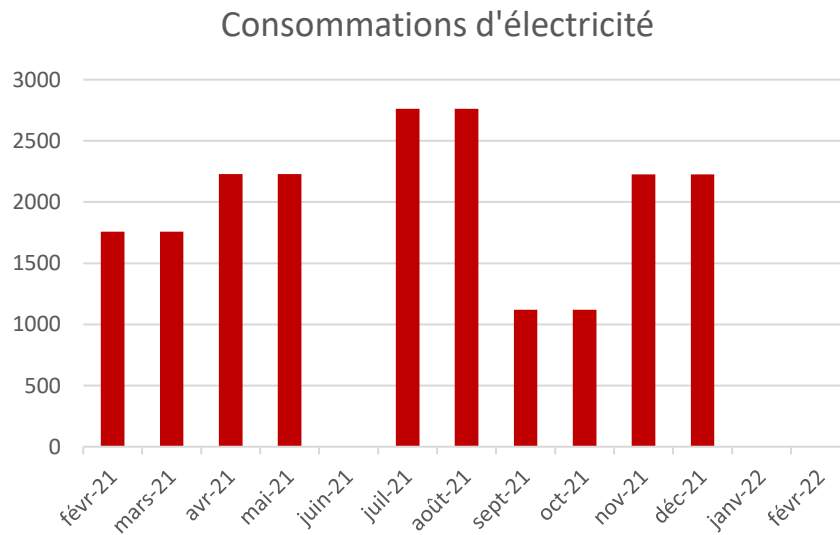
- Suivi des consommations durant le chantier

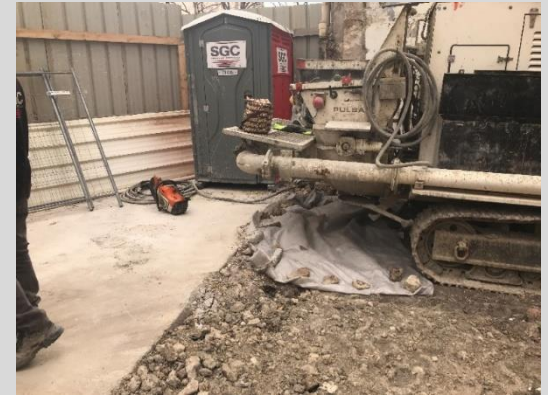
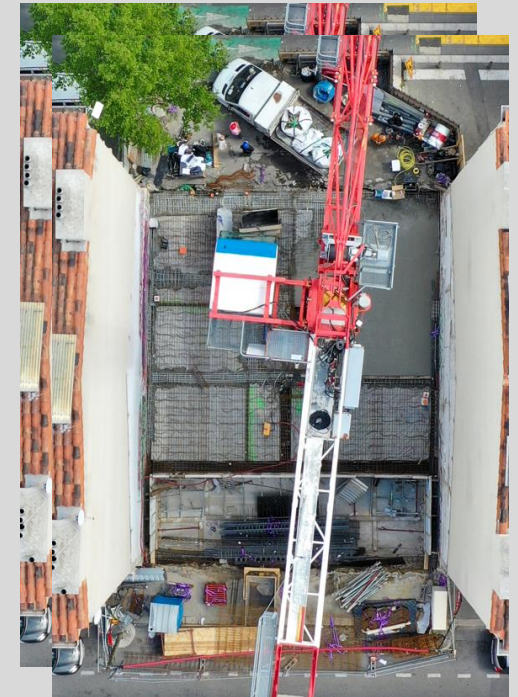
- Protection des eaux et des sols
  - Parcelle entièrement imperméabilisée = faibles enjeux de pollution des sols
  - Traitement des laitances béton avec un voile bidim
  - Présence d'un kit de dépollution

Bidim pour traiter les laitances béton

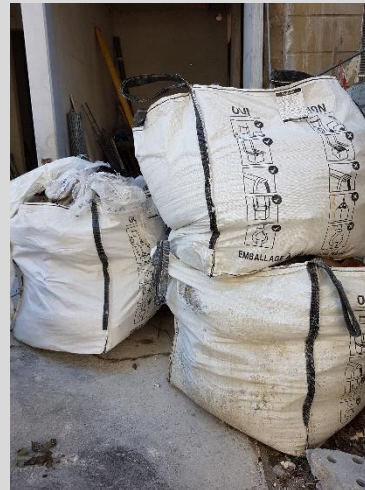
Déchets regroupés dans des big bag et évacués dans une benne

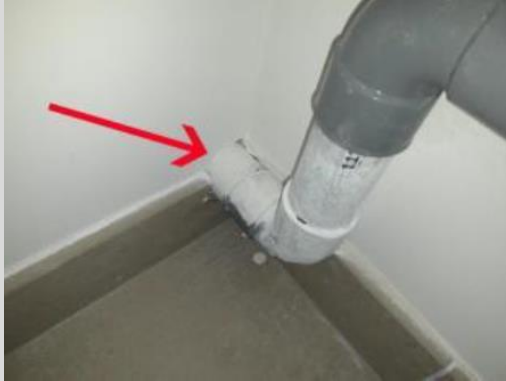
Test du 19/01/2022 :  
 Objectif visé :  $1,00 \text{ m}^3/(\text{h.m}^2)$   
 Test fait sur logement 21 (T2)  
**Résultat du test :  $0,94 \text{ m}^3/(\text{h.m}^2)$**   
**Conforme**

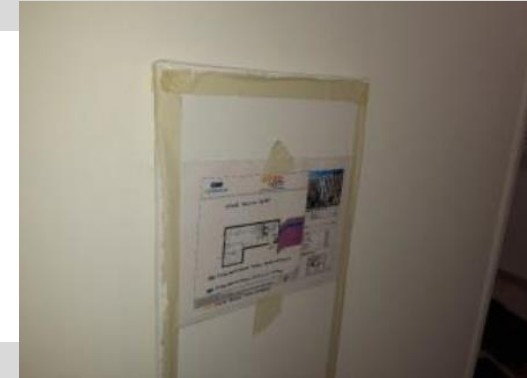
Tests du 11/05/2022 :  
 Objectif visé :  $1,00 \text{ m}^3/(\text{h.m}^2)$   
 Test fait sur logement 12 (T1) / 32 (T1) / 62 (T3)  
**Résultat du test :**

12	$0,75 \text{ m}^3/\text{h.m}^2$	<b>Conforme</b>
32	$0,70 \text{ m}^3/\text{h.m}^2$	<b>Conforme</b>
62	$0,87 \text{ m}^3/\text{h.m}^2$	<b>Conforme</b>
