Commission d'évaluation : Réalisation du 27/04/2023

Centre Bourg St Apollinaire(05)

Réaménagement du centre bourg avec création d'une salle multi-activité, d'une halle couverte et de locaux de stockage.

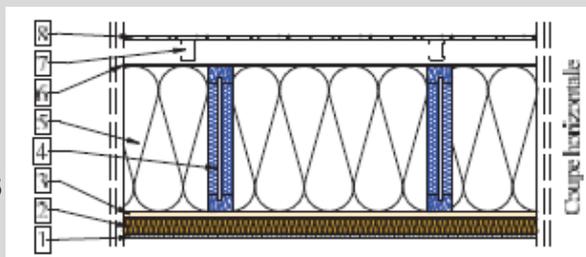
**MURS
EXTERIEURS**

Plaque de Plâtre + passage gaine

Pare vapeur

Paille 360 mm dans ossature bois

Enduit chaux sur panneaux bois

R
(m².K/W)

8,6

U
(W/m².K)

0,11

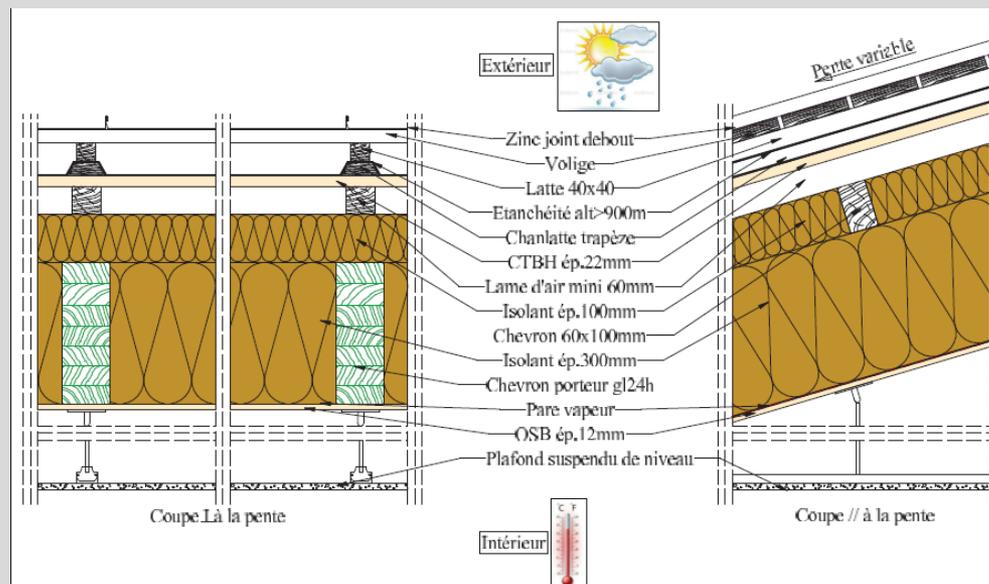
TOITURE

10,4

0,09

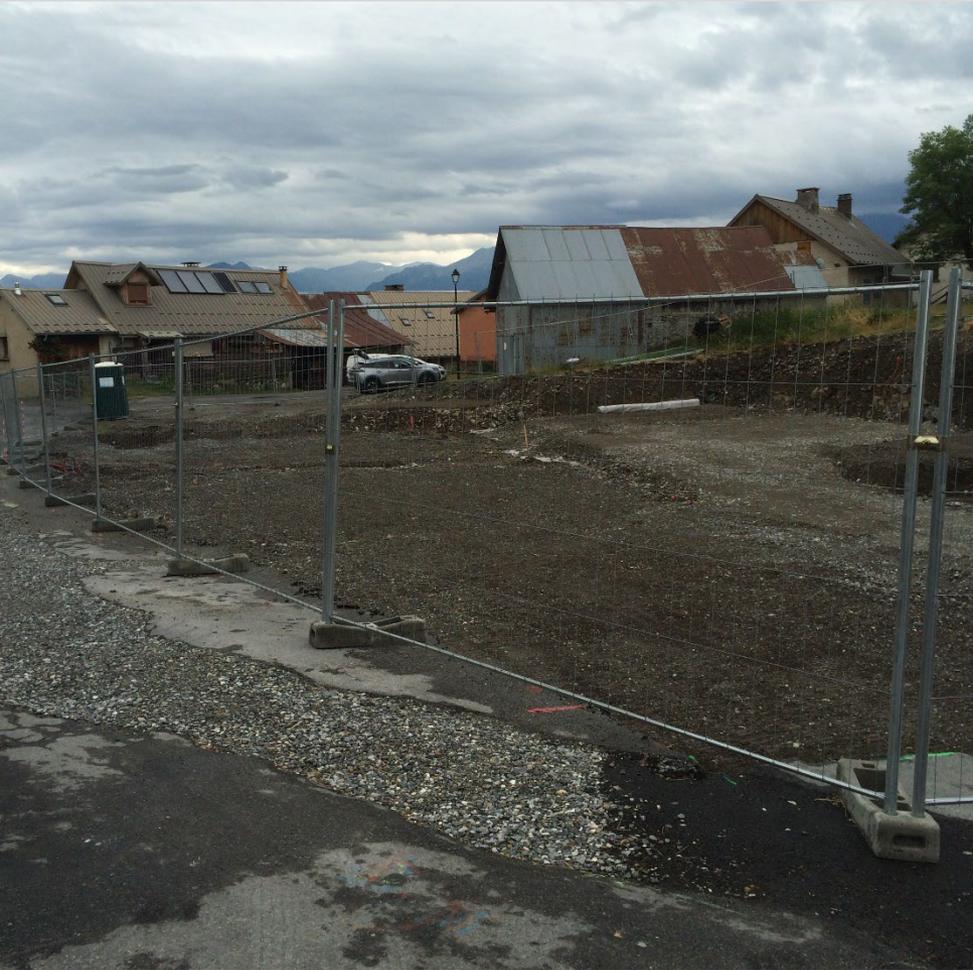
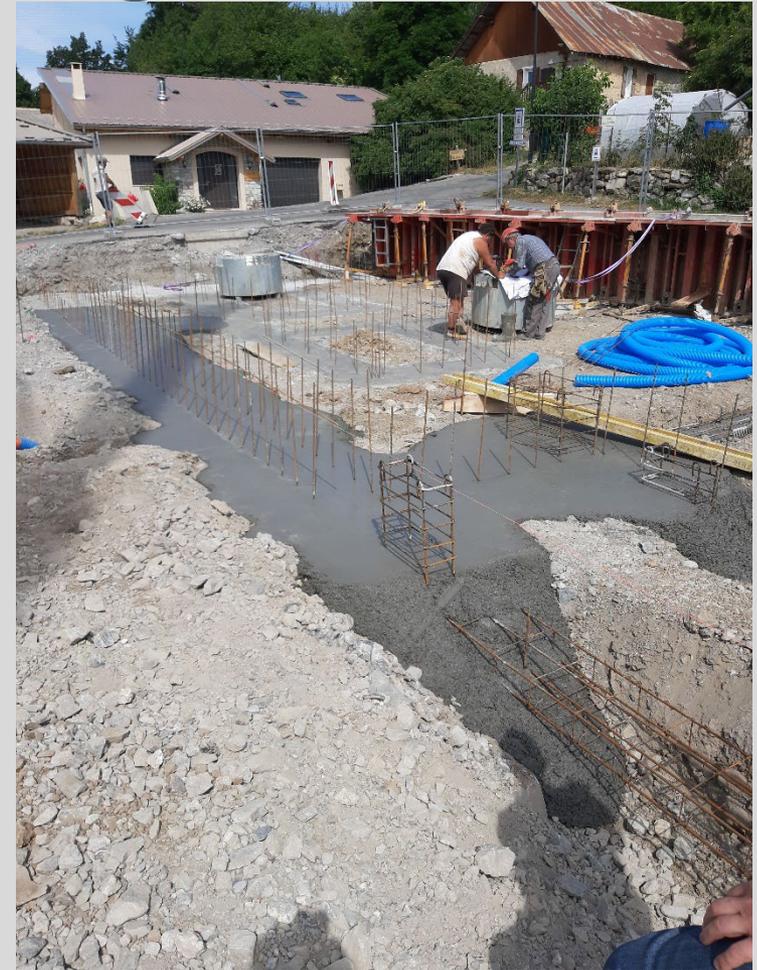
Terrassement – Gros œuvre

ETE
2021

Arrêt de chantier du 20 Septembre au 24 janvier 2022 => Rupture matériau Charpente

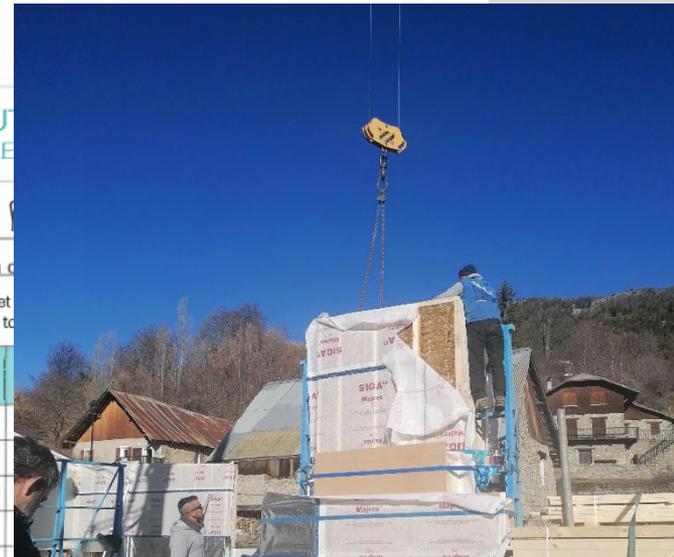
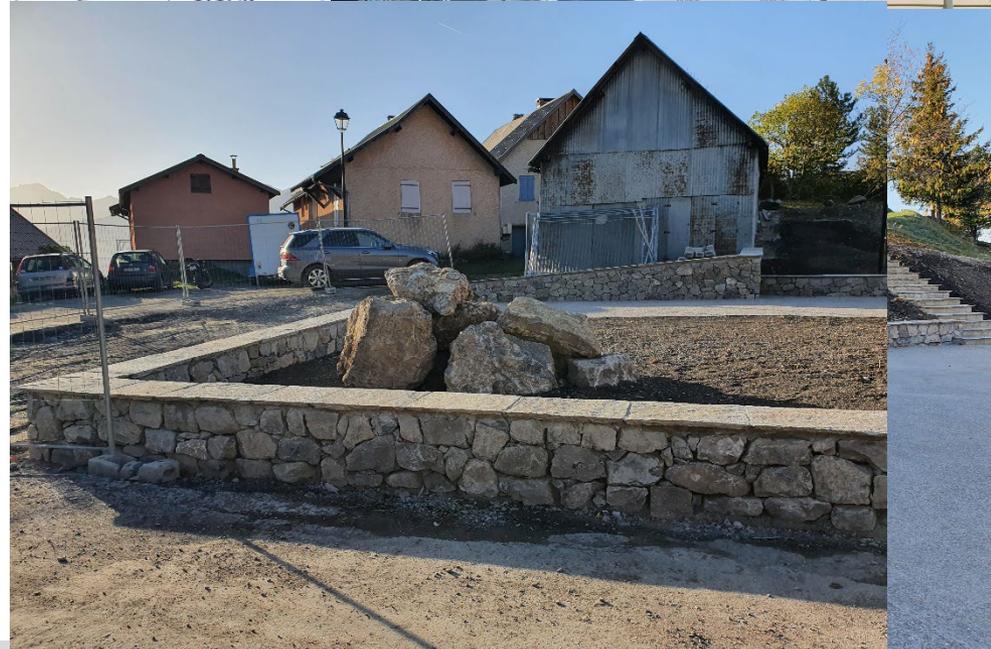
FICHE AU
ISOLANT PAILLE

- Préfabrication Charpente ossature bois remplissage paille

Noter les mesures de masse volumique et minimum 10 bottes du lot puis une botte to

Botte n°	Longueur (cm)
1	110
2	110
3	110
4	110
5	110

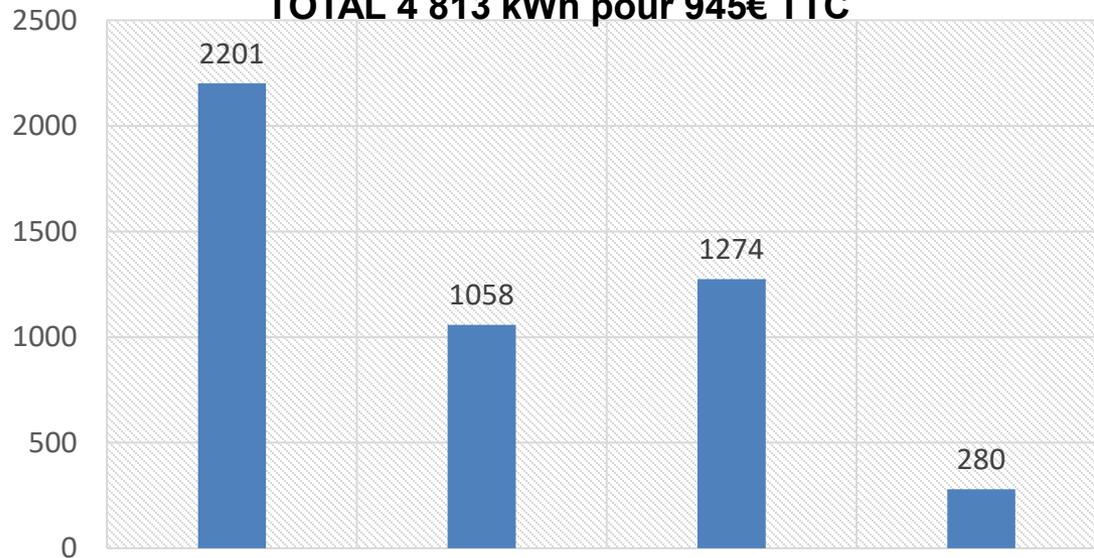
Consommations Electriques
TOTAL 4 813 kWh pour 945€ TTC

07/07/2021 09/03/2022 27/04/2022 20/07/2022
09/03/2022 27/04/2022 20/07/2022 26/10/2022

Soit 26 kWhélec/m²SDP
