Commission d'évaluation : Usage du 20/06/2024

NICE ARENAS NOUVEL'R (06)

Contexte

Le projet consiste en un aménagement de la parcelle nommée îlot 3/P2 à Nice QUARTIER ARENAS.

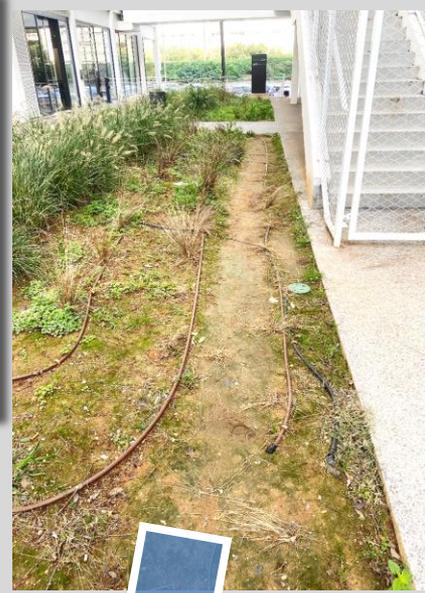
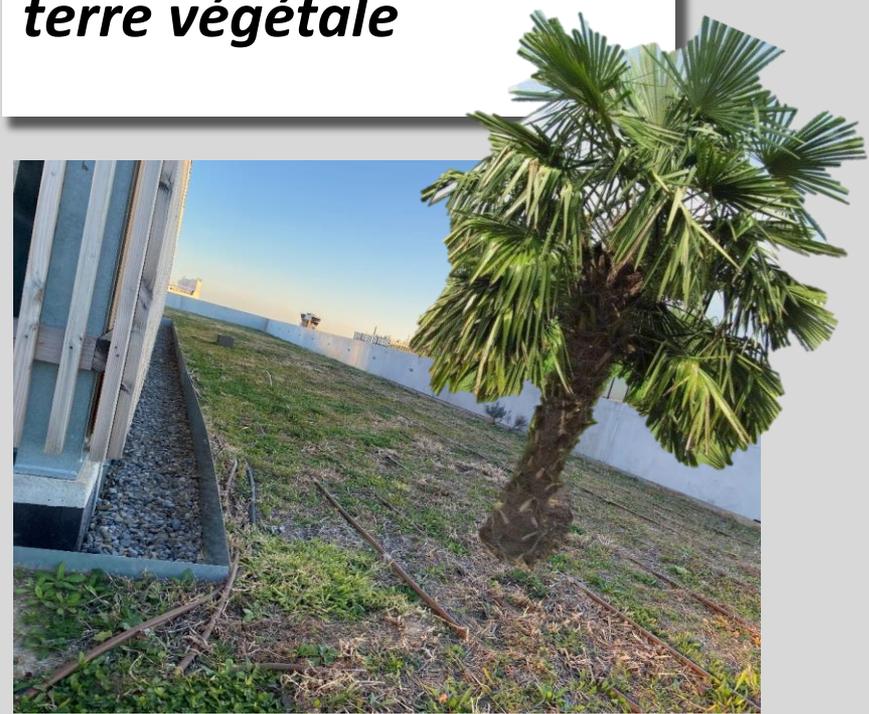
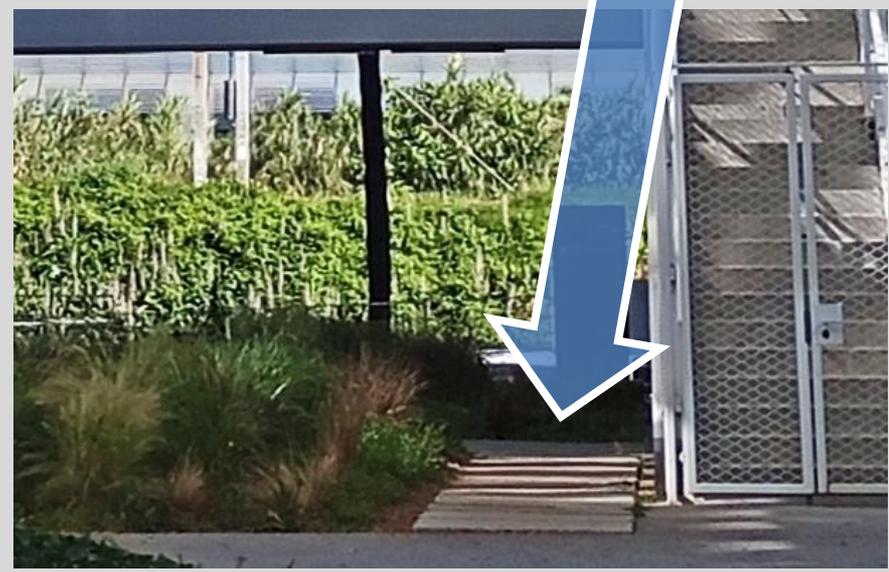
Palmiers type Trachycarpus en croissance sur toiture végétalisée, ils sont repérés en 2021 et évacués en 2022 avec amendement nouvelle terre végétale

Intégration de pas japonais en 2024 sur jardin cœur d'îlot (entre A et C) à la suite des passages récurrents des piétons

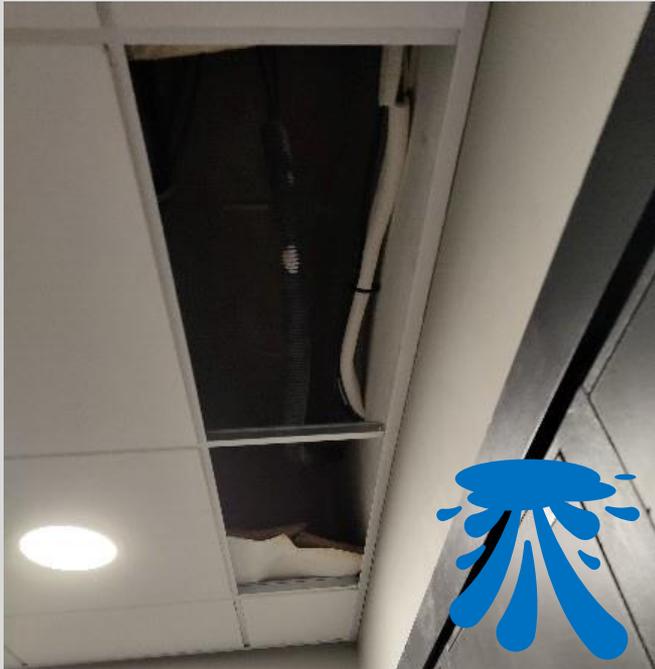
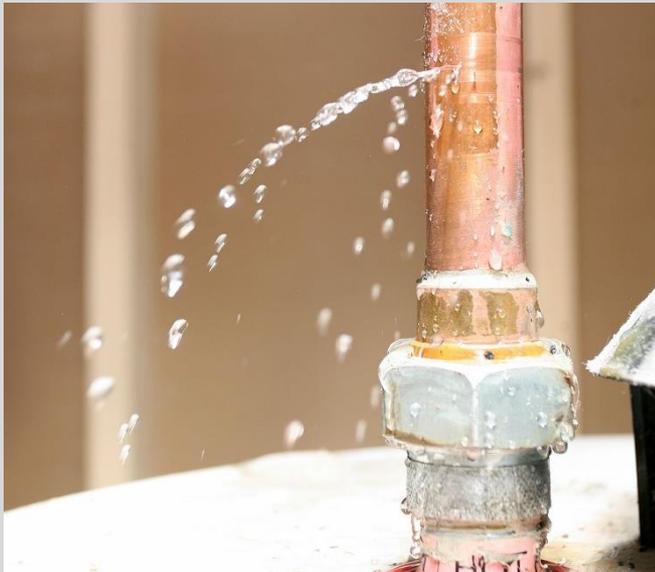
Matériaux

Les matériaux ont globalement **bien vieilli**, le bâtiment est facile à entretenir.

Cependant, les locataires du R+6 du bâtiment C déplorent une **infiltration au niveau de la toiture**

De plus, les équipements de plomberie se sont révélés **relativement fragiles**, occasionnant de nombreuses fuites au niveau des WC.

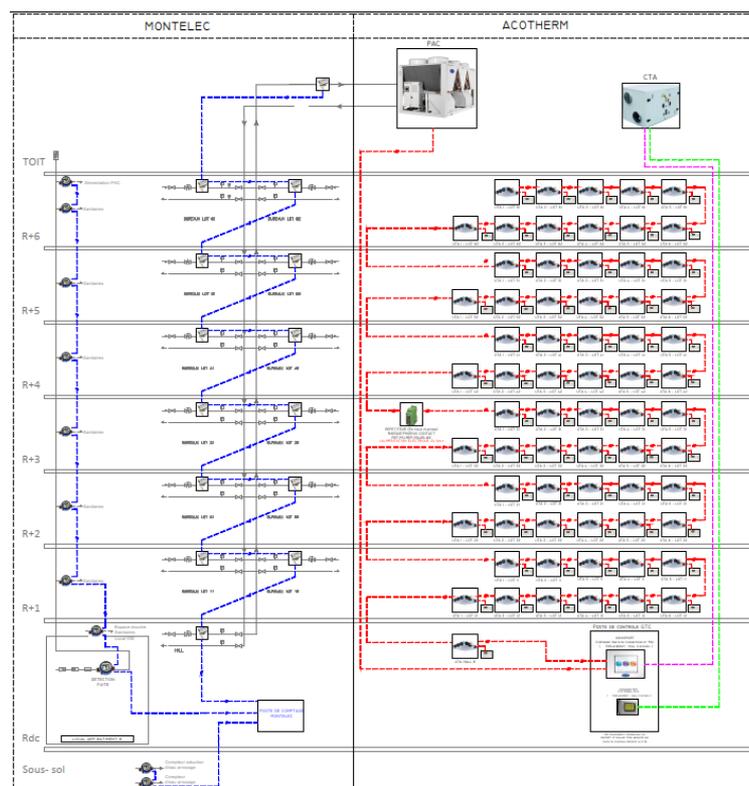
Plan de comptage du bâtiment A :

- Les systèmes de comptage Bât A et B

Le synoptique de comptage ci-contre est identique entre Bâtiment A et Bâtiment B, même si chaque ouvrage dispose de sa propre installation le principe est le même.

Théoriquement, tous les fluides consommés sur site sont comptés, des compteurs électriques suivent l'ensemble des postes (prises, ascenseurs, éclairages, auxiliaires CVC, ...) et des compteurs calorifiques et volume associés suivent les consommations CVC et permettent de vérifier les rendements des PAC, cependant, ils sont inopérants.

Ecart entre TGBT et remontée GTB :

Bâtiment A = 0,25% 😊

Bâtiment B = 42% 😞

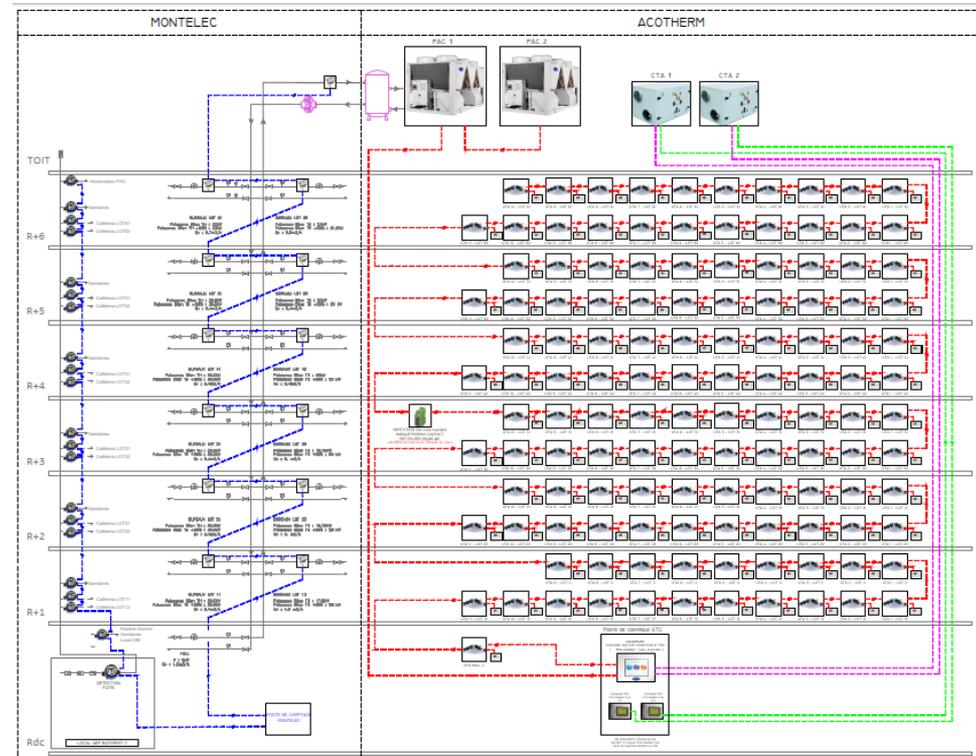
Plan de comptage du bâtiment C :

- Les systèmes de comptage Bât C

Ecart entre TGBT et remontée GTB :

Bâtiment C = 19,6% 😞

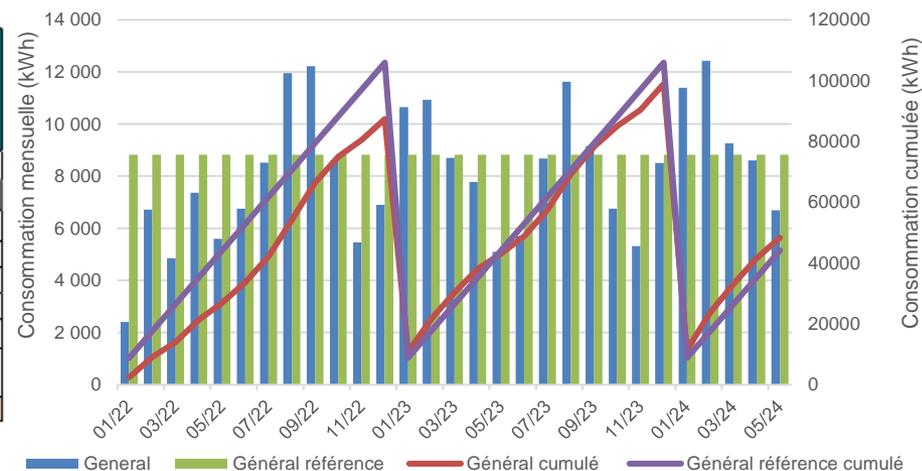
Bât A : Comparaison calcul conventionnel / consommations réelles

Conventionnel	Réel
5 usages (en kWh/an)	105 877	85 604
Tout usages (en kWh/an)	240 869	88 694

Suivi des consommations réelles comparées aux consommations conventionnelles de référence (RT) **Référence prise pour le bâtiment à capacité maximale d'occupation :**

- **Sous-consommation de -20% en 2022**, lié notamment à la bonne régulation du bâtiment et à son occupation partielle (20%).
- **Sous-consommation de -3% en 2023** due notamment à l'arrivée de nouveaux locataires et un taux occupation actuel à 65% environ.

Suivi des consommations réelles comparées aux consommations conventionnelles de référence (RT) **ajustées au nombre d'occupants*** :

- **Surconsommation de +71% en 2022**, écarts dues au fonctionnement d'une partie des systèmes même sur des plateaux inoccupés.
- **Surconsommation de +41% en 2023** due à des travaux d'installation des nouveaux locataires, mais aussi par la réduction des consignes CHAUD (abaissement consigne 19°C) et FROID (coupure mise en route automatique été 2023).

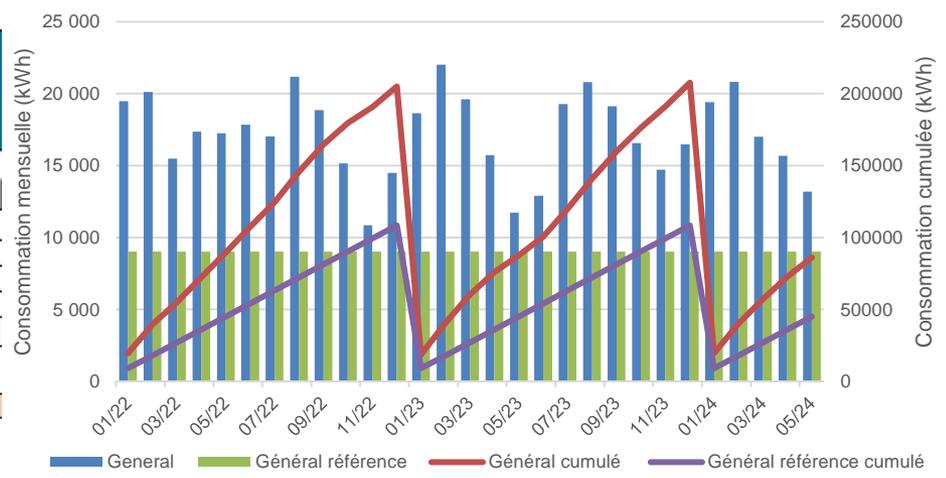
Bât B : Comparaison calcul conventionnel / consommations réelles

Conventionnel	Réel
5 usages (en kWh/an)	108 350	148 310
Tout usages (en kWh/an)	230 788	151 253 (TGBT : 239 393)

Suivi des consommations réelles comparées aux consommations conventionnelles de référence (RT) :

- **Surconsommation de +89% en 2022**, lié notamment au fonctionnement du bâtiment en plateaux « bureaux partagés ».
- **Surconsommation de +95% en 023** due notamment aux usages constatés des occupants.

Suivi des consommations réelles des postes Chauffage Ventilation et Climatisation (CVC) :

- **Surconsommation de +34% en 2022**, écarts dues aux fonctionnement permanent des systèmes même pour des locaux inoccupés.
- **Surconsommation de +36% en 2023** la réduction des consignes CHAUD (abaissement consigne 19°C) et FROID (coupure mise en route automatique été 2023) ainsi qu'a un début d'appropriation du bâtiment par les usagers qui restent dans les locaux au long terme.

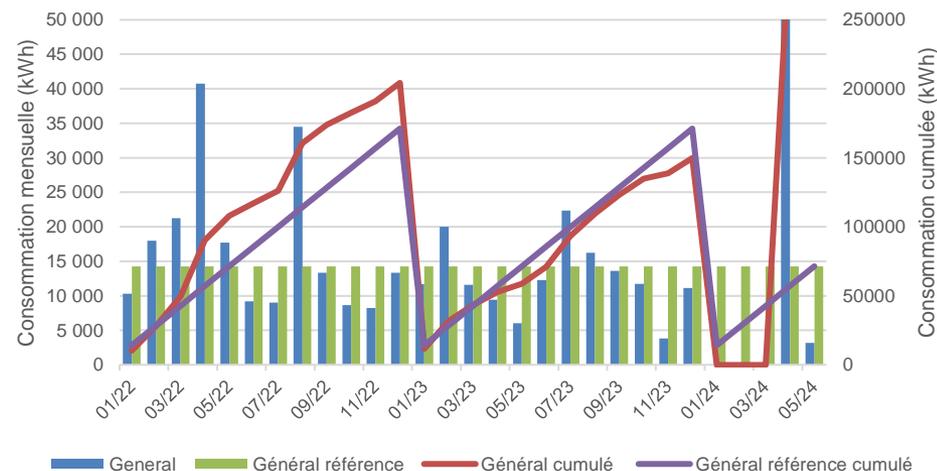
Bât C : Comparaison calcul conventionnel / consommations réelles

Conventionnel	Réel
5 usages (en kWh/an)	171 117	239 488
Tout usages (en kWh/an)	374 567	253 960

Suivi des consommations réelles comparées aux consommations conventionnelles de référence (RT) **Référence prise pour le bâtiment à capacité maximale d'occupation :**

- **Surconsommation de +19,4% en 2022**, différence principalement due aux consignes de climatisation et essais d'installations des locataires en avril et août.
- **Sous-consommation de -3% en 2023** due à l'ajustement des programmations.

Suivi des consommations réelles comparées aux consommations conventionnelles de référence (RT) **ajustées au nombre d'occupants*** :

- **Surconsommation de +142% en 2022**, écarts dues aux consignes de climatisation et essais d'installations des locataires en avril et août ; mais aussi au fonctionnement de tous les systèmes même sur des plateaux inoccupés.
- **Surconsommation de +48,3% en 2023** due à des travaux d'installation des nouveaux locataires et aux interventions d'optimisation de la régulation thermique en cours.

Bug de la GTB en 2024 : les données de janvier à mars apparaissent avec le mois d'avril

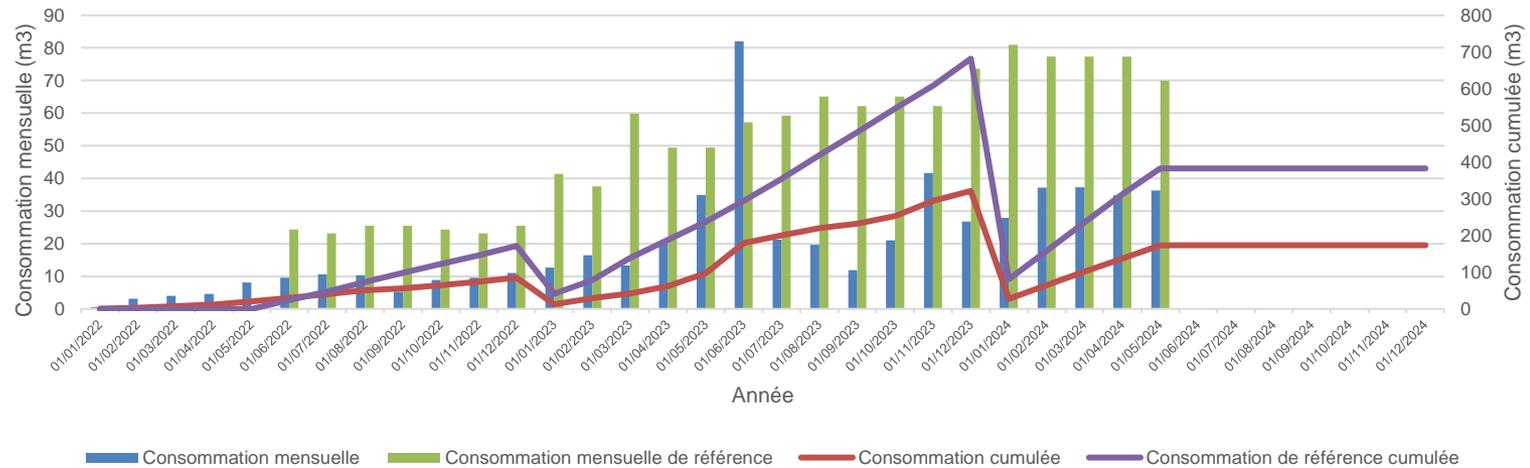
Consommation en eau bâtiment A

Consommation d'eau du bâtiment avec référence

En moyenne, un occupant du bâtiment A consomme **17,3L par jour**, on considère qu'un employé de bureau consomme entre 30 et 50 L par jour*, **le bâtiment est en dessous de la moyenne concernant ce poste.**

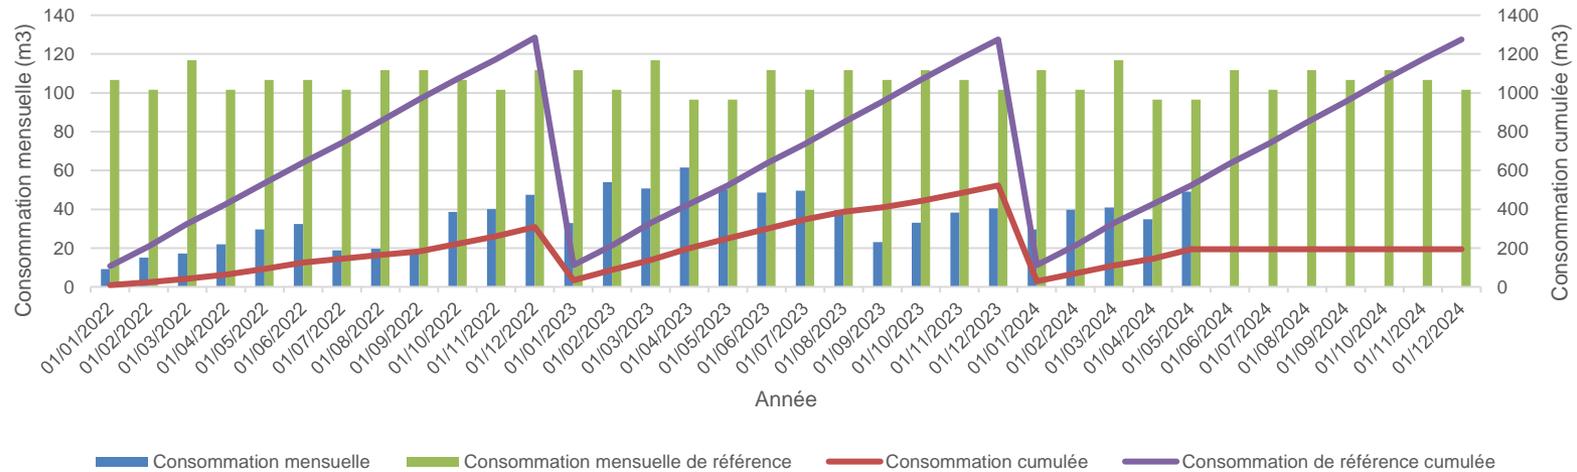
Consommation en eau bâtiment B

Consommation d'eau du bâtiment avec référence

En moyenne, un occupant du bâtiment B consomme **12,9L par jour**, on considère qu'un employé de bureau consomme entre 30 et 50 L par jour*, **le bâtiment est en dessous de la moyenne concernant ce poste.**

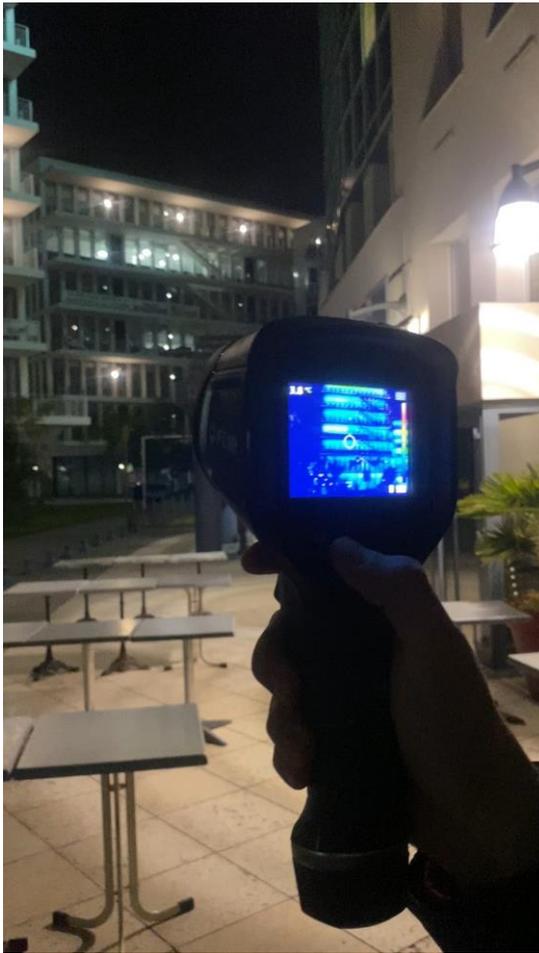
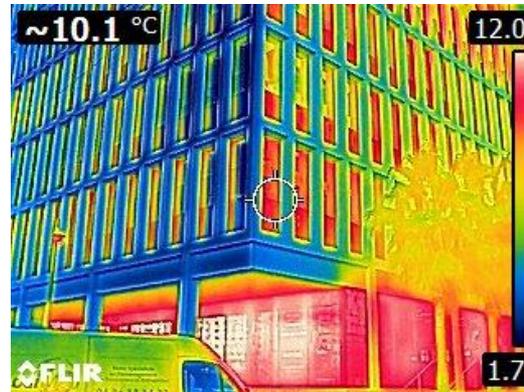
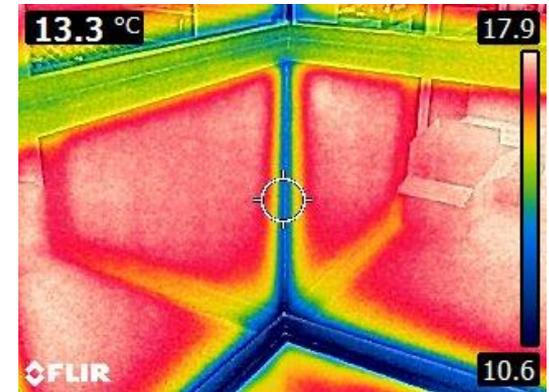
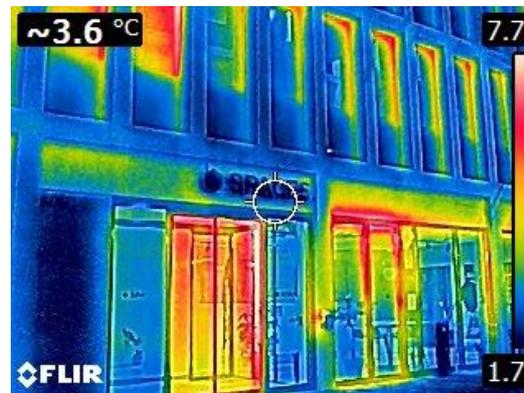
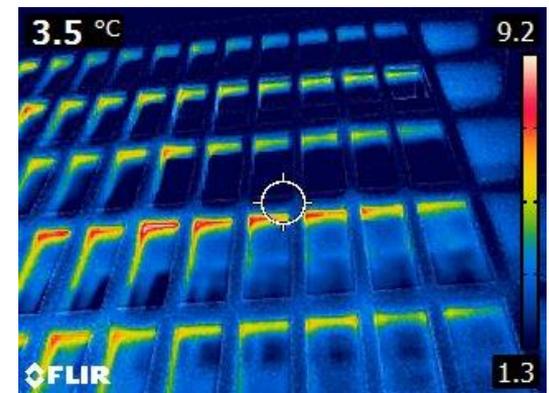
Campagne de mesure thermographie IR

Une campagne de mesure thermographie infrarouge a été réalisée la nuit du 30 au 31/01/2023, à l'aide d'une caméra thermique FLIR E6 Wifi.

L'objectif était d'identifier les ponts et infiltrations thermiques.

Globalement les ouvrages sont **performants vis-à-vis des méthodes constructives** et choix architecturaux.

Le système constructif induit des **infiltrations** au niveau des jointements des menuiseries ; cependant les **ponts thermiques sont bien gérés**, la mise en œuvre des éléments est satisfaisante.

Pas de défaut thermique constaté, à l'exception des niveaux bas - RdC « commerces » non isolés sur les allèges haute des pans vitrés façade SUD (bat A et C).

Cloisonnement preneur et des bureaux individuels trop équipés en émetteurs de chaleurs / découplage des thermostats.

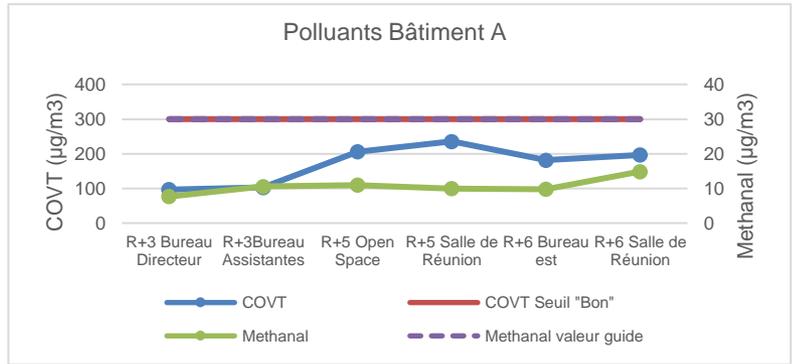
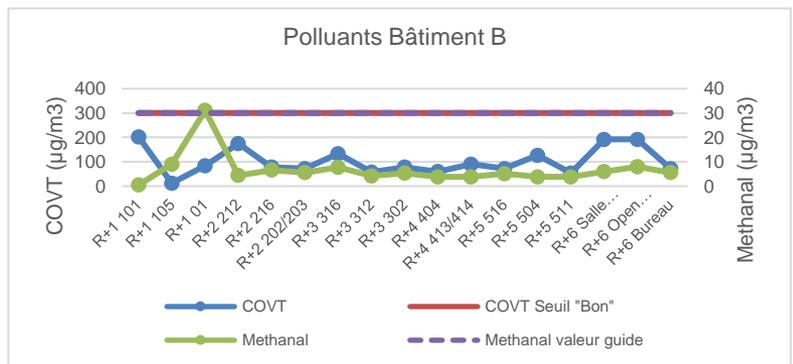
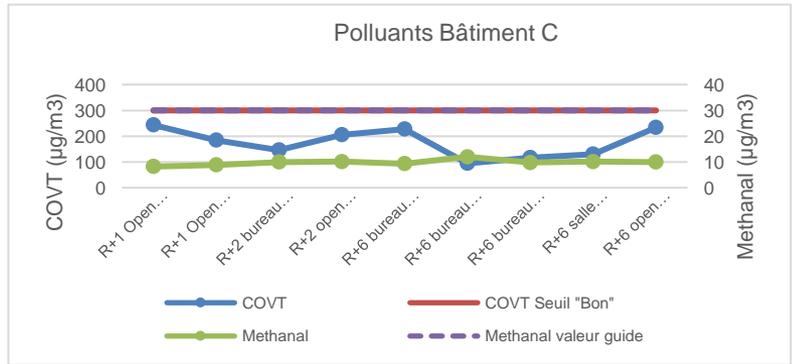
Campagne de mesures QAI

Une campagne de mesures des COVT et aldéhydes a été réalisée sur le projet

Une seule valeur **dépasse** la valeur guide sur **l'ensemble des bâtiments** (salle 01, plateau 101, bât B capteur sur table de la salle de réunion).

Le **dépassement est limité** (31,1 µg/m3 par rapport à 30 µg/m3).

Les valeurs restent **acceptables** sur l'ensemble des locaux visés par l'étude.

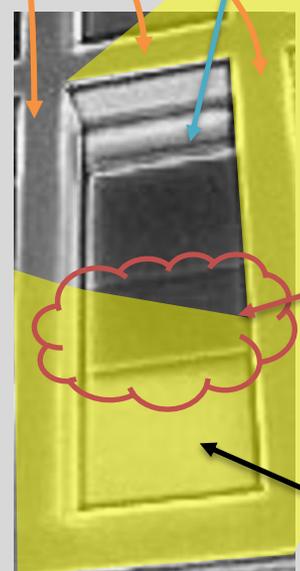
Comme signalé par un usager, la réverbération des façades voisines éblouit les personnes situées en face des fenêtres.

Menuiseries en pose au nu intérieur

Joues et débords architecturaux béton blanc

Zone de rayonnement solaire direct sur 30% environ de la partie vitrée entre 15h et 17h bat C et bat A

Allège opaque
