Commission d'évaluation : Usages du 20/06/2024

# VALLON DU ROGUEZ COLOMARS – CASTAGNIERS (06)

# Le projet et son contexte

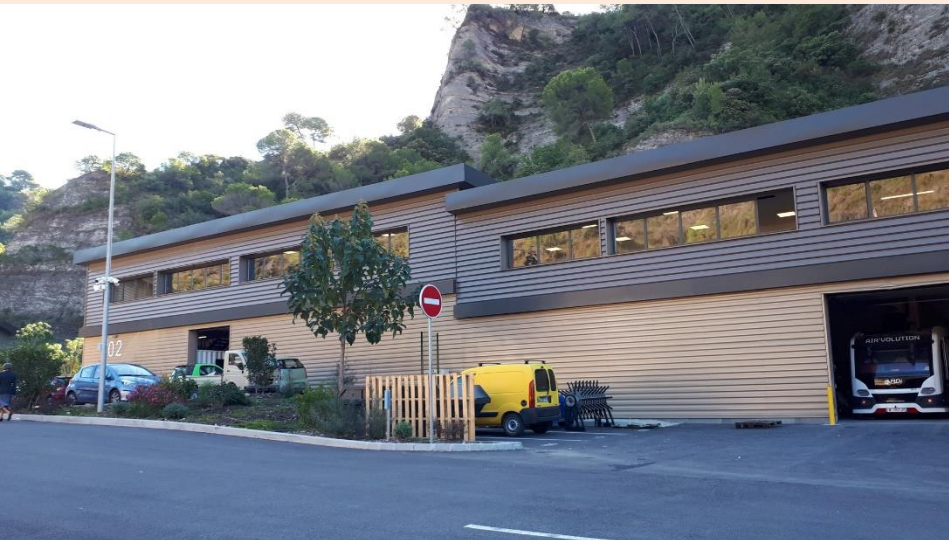
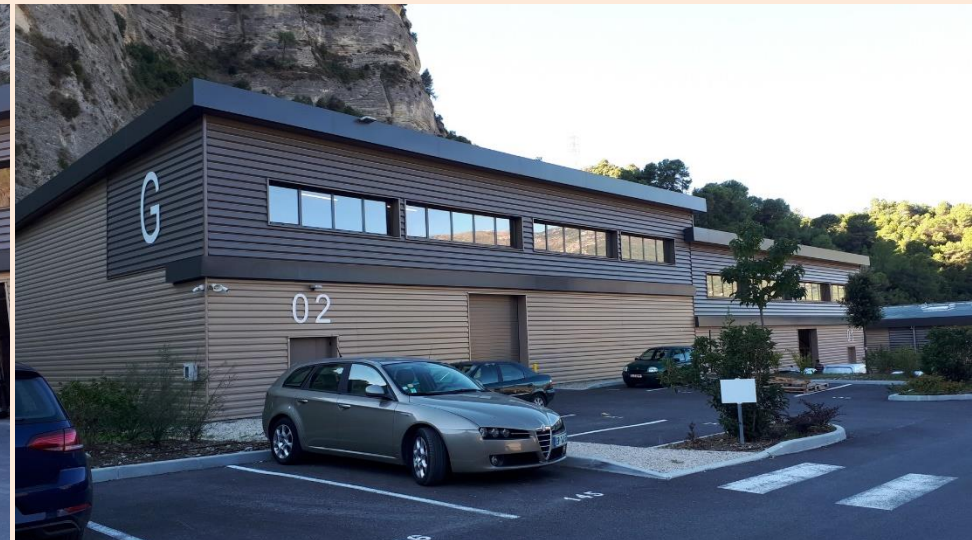
Bâtiment H orienté Nord

Bâtiment G orienté Ouest

Les façades sont en très bon état

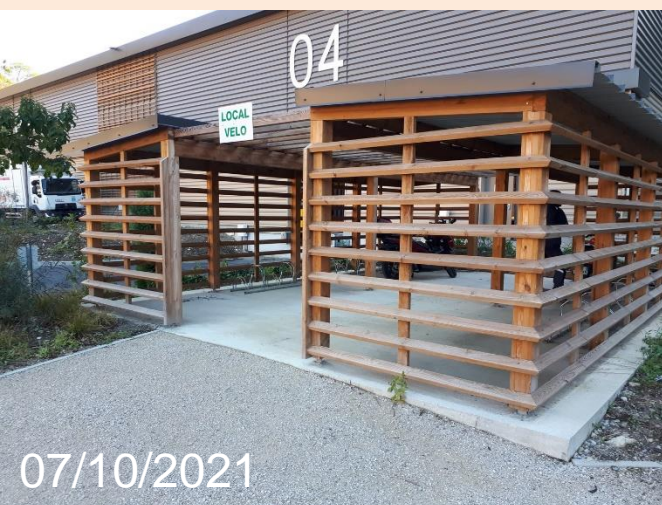
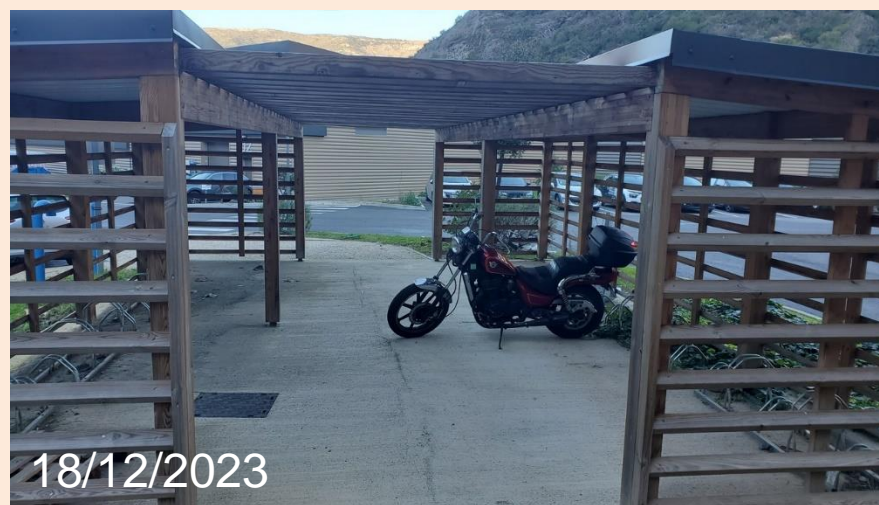
Présence d'un local à vélo à l'intérieur du complexe

Les emplacements vélo ne sont pas utilisés – Des deux-roues sont garés

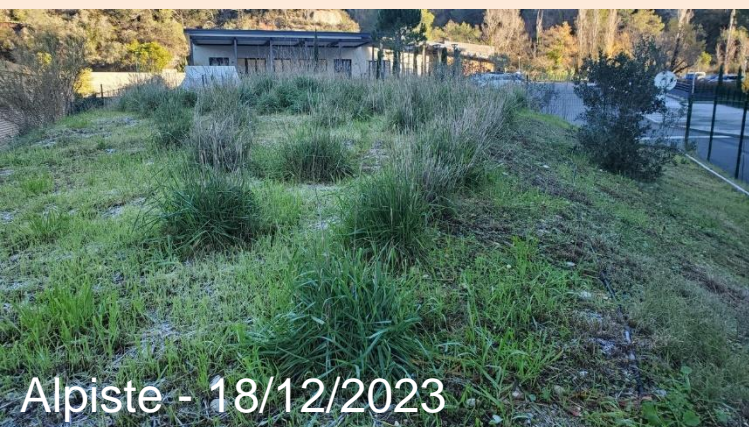
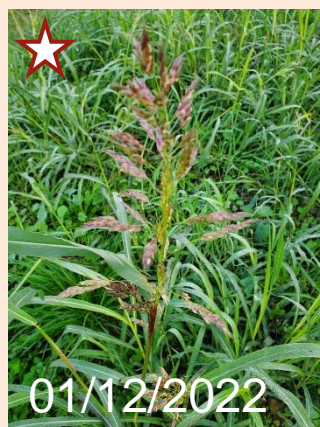
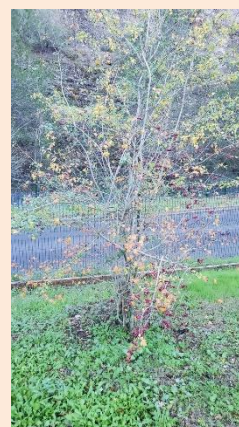
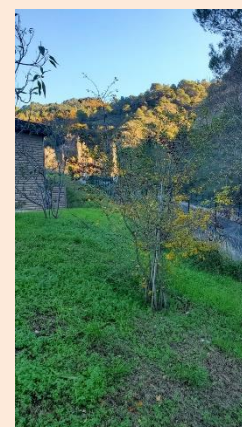
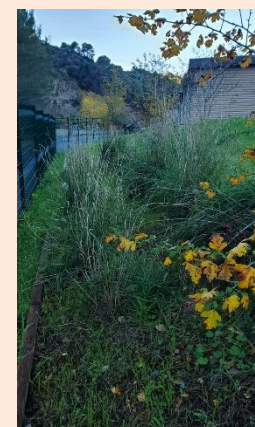
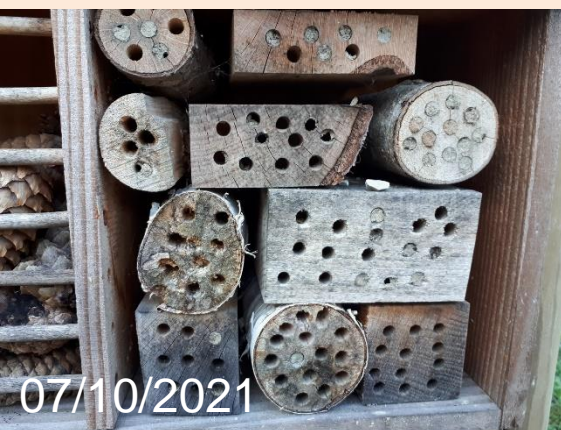
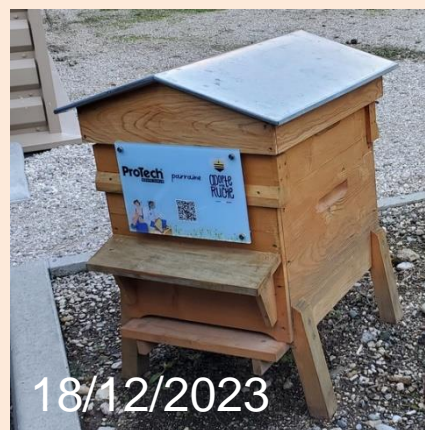
L'Alpiste a bien trouvé sa place – Attention à l'herbe endémique envahissante ☆

Des abeilles solitaires ont déjà trouvé refuge dans l'hôtel à insectes

Une ruche a été installée par l'entreprise Protech (films plastiques pour véhicules)

REX : la ruche est installée à proximité immédiate du stationnement ce qui semble peu adapté...

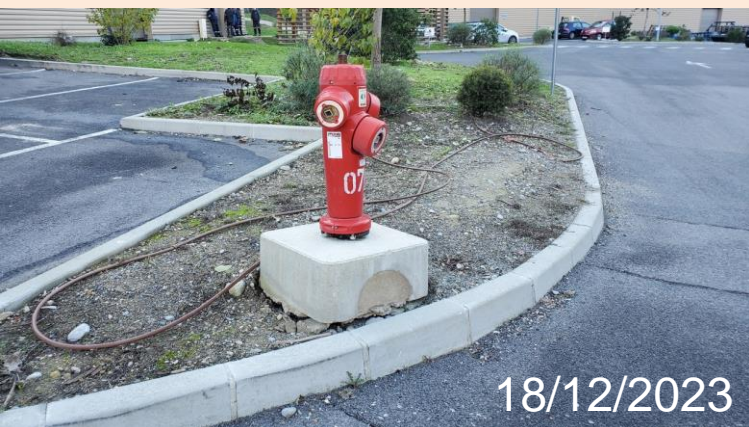
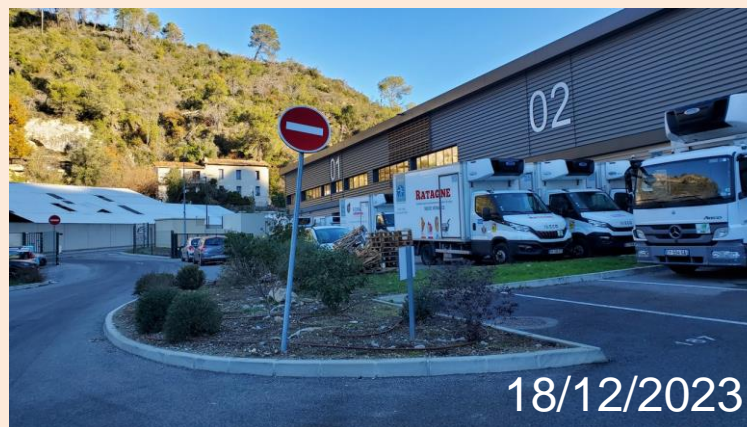
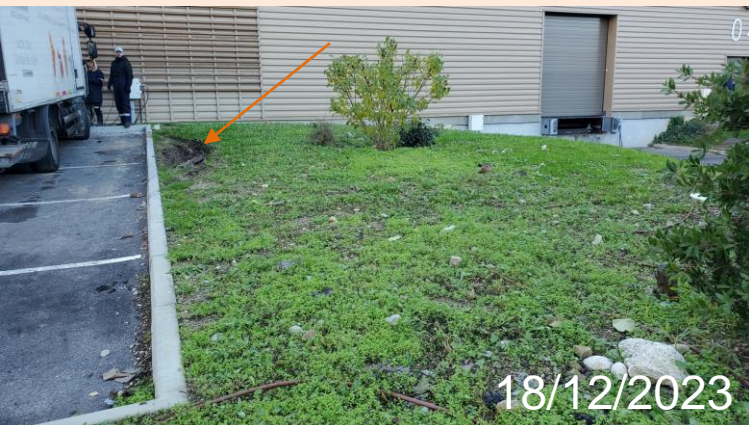
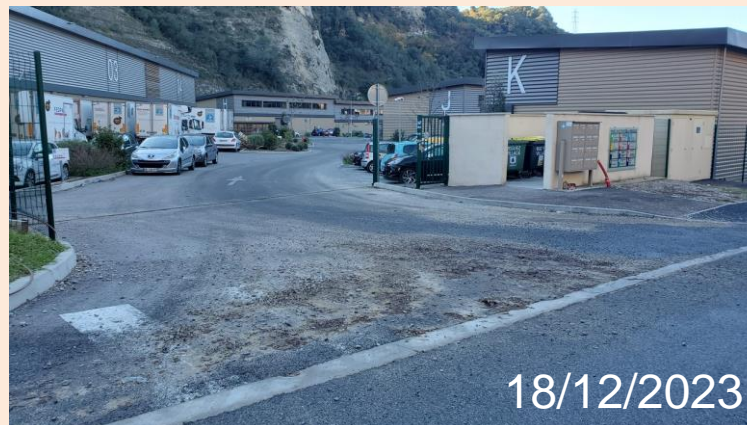
Certaines dégradations ont été signalées (manœuvre de camion) :

- Borne incendie descellée
- Poteaux heurtés
- Traces de roues dans les espaces verts

Par forte pluie, l'entrée se couvre de gravillons rendant l'accès aux boîtes aux lettres délicate en 2 roues

Une action a été demandée à la métropole qui est en charge de la voirie

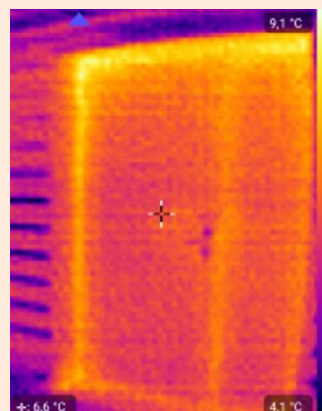
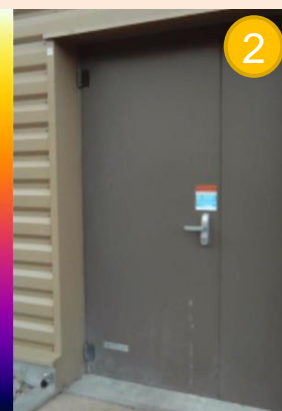
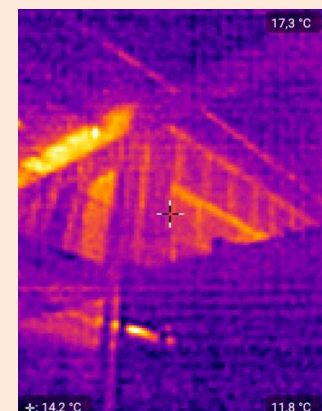
## Bâtiment G :

- 3 Important passage d'air et fuite d'air chaud au niveau des faux-plafonds des bureaux
- Tableaux supérieurs des menuiseries balayés par de l'air chaud
- Fuite d'air au-dessus de la porte de service

Conclusion : quelques singularités observées qui pourraient être corrigées pour améliorer la performance thermique : étanchéité à l'air des menuiseries, protection des nez de dalle au Nord (jonction des bâtiments H) et faux-plafond des bureaux

Étanchéité à l'air à corriger sur certains passages

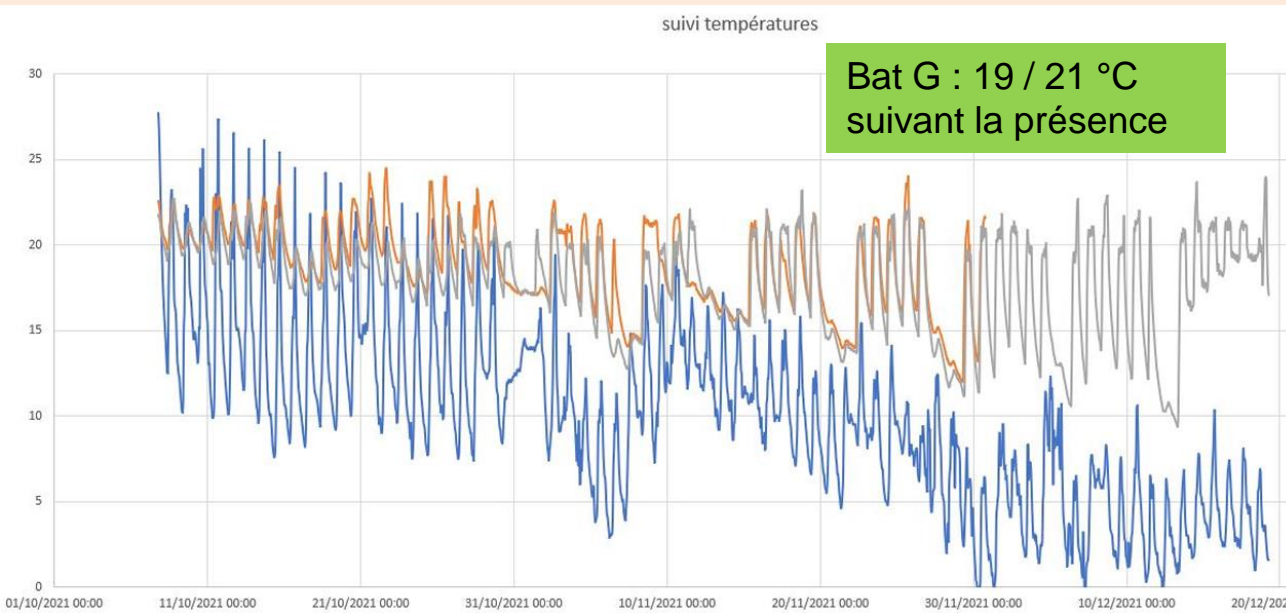
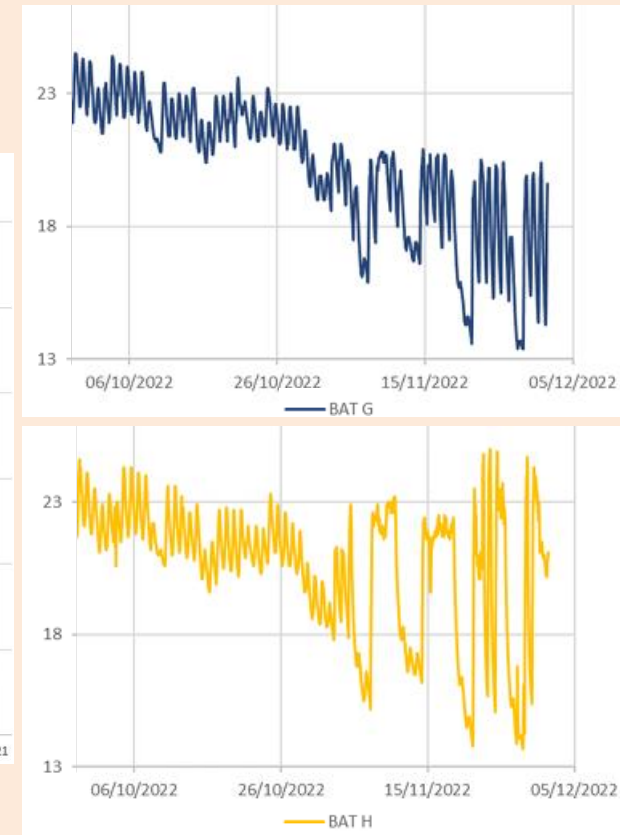
## Bureaux bâtiments G et H – Octobre à Décembre 2021

Consignes de chauffage normales dans les 2 bureaux avec une régulation autour de **21°C**

**En l'absence de chauffage, les bureaux perdent vite en température** : -12°C en 24h le samedi et -7°C en une nuit

Consignes de chauffage Bât. G autour de **20°C** VS **23°C** pour le Bât. H !

Le Bât. G diminue sa consigne la nuit et le w-e, tandis que le bâtiment H reste constant en semaine avec un réduit le w-e => **Meilleure maîtrise de l'énergie pour le Bât. G**

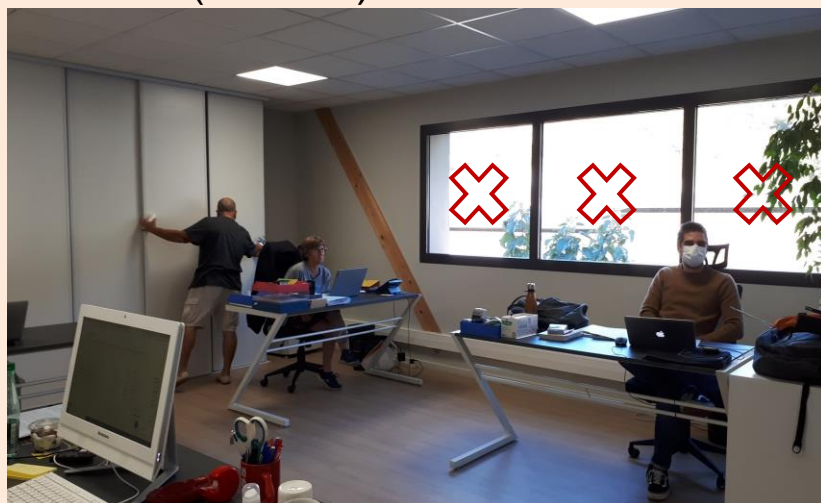
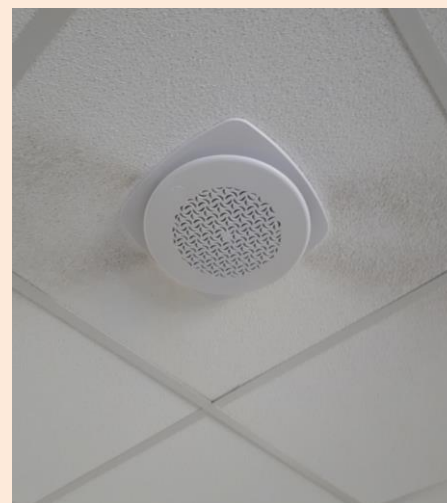
- Soufflage à 5,5 m/s (07/10/2021)
- CO<sub>2</sub> : 630 ppm (3 occupants dans le bureau)
- Ouverture des fenêtres impossible sur un bureau
- VMC double flux en fonctionnement permanent => axes d'amélioration

- Soufflage maxi à 1,7 m/s
- CO<sub>2</sub> : 550 ppm (sans occupation)
- Les fenêtres ne peuvent pas s'ouvrir en proportion normalisée dans le bureau (↔ 30%)

REX : Coque vide = calcul RT purement théorique  
=> prendre en compte la modularité
