Maître d'Ouvrage: Conseil Général de l'Isère
Architecte : AMPLITUDE
AMO HQE : IOSIS Rhône-Alpes (anciennement LEI).
Bureaux d'études : CET, ETAMINE, IBSE INFRA,
 GROUPE DELTA, COLLIGNON OLIVIER, 2D INGENIEURIE

Surface totale du bâtiment : 5251 m²
Coût de l'opération: 6 929 500 €HT

PRESENTATION GENERALE DE L'OPERATION

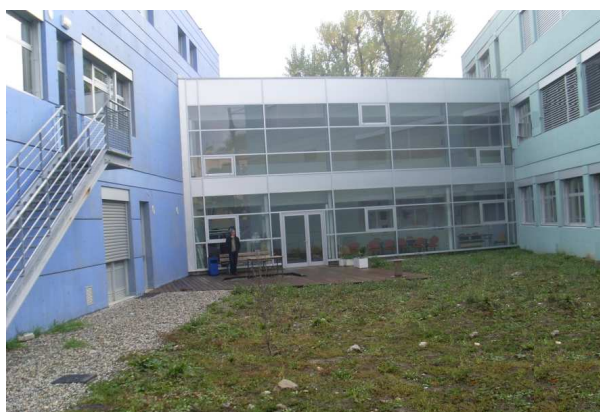
Vue sur patio entre le bâtiment A et B
(orientation Nord)

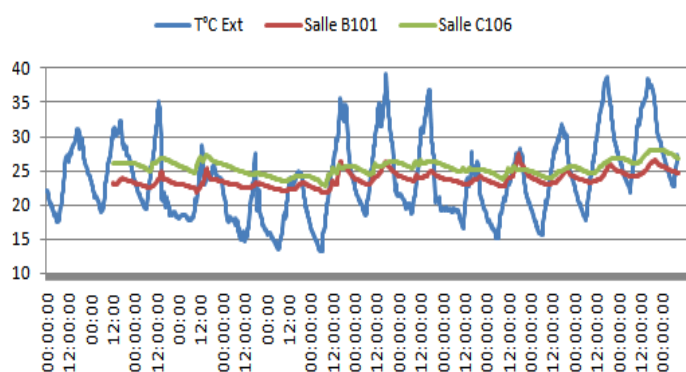
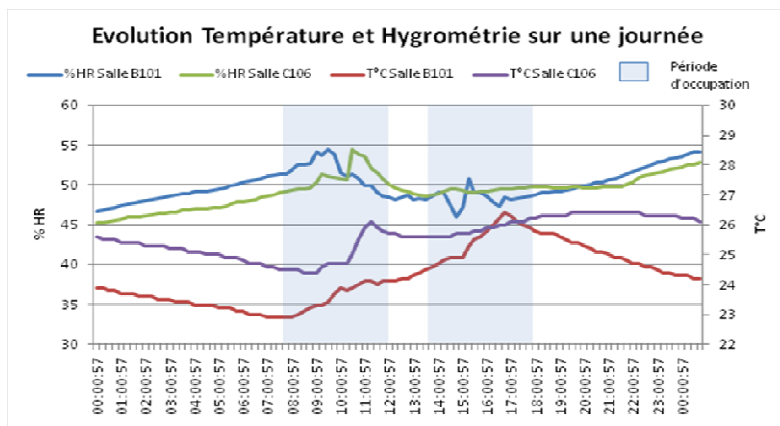
Une mesure a été réalisée du 15/06 au 24/06/2011 dans deux salles signalées comme inconfortables à l'issue de l'enquête auprès des utilisateurs: la salle C106 située en façade sud (R+1) et la salle B101 située en façade ouest (R+1).

Malgré plusieurs journées successives relativement chaudes et la sensation d'inconfort ressentie par les élèves dans les salles B101 et C106, la température ne dépasse pas les 28°C en journée et ne descend pas en dessous de 24°C la nuit. Seul le gymnase atteint (voire dépasse) très fréquemment cette valeur (comme le montre le graphe ci-dessus). Une des explications possible est la difficulté de manœuvre des lanternes en toiture, rendant impossible toute ventilation naturelle en été. Par ailleurs, une importante surface vitrée (polycarbonate double peau) en façade Est, est génératrice d'apports solaires importants le matin.
