Commission d'évaluation : Réalisation du 12/07/2023

Ilot Montety – Bureaux (Toulon, 83)

SNC Toulon Commandant
Nicolas RA – Edouard Denis

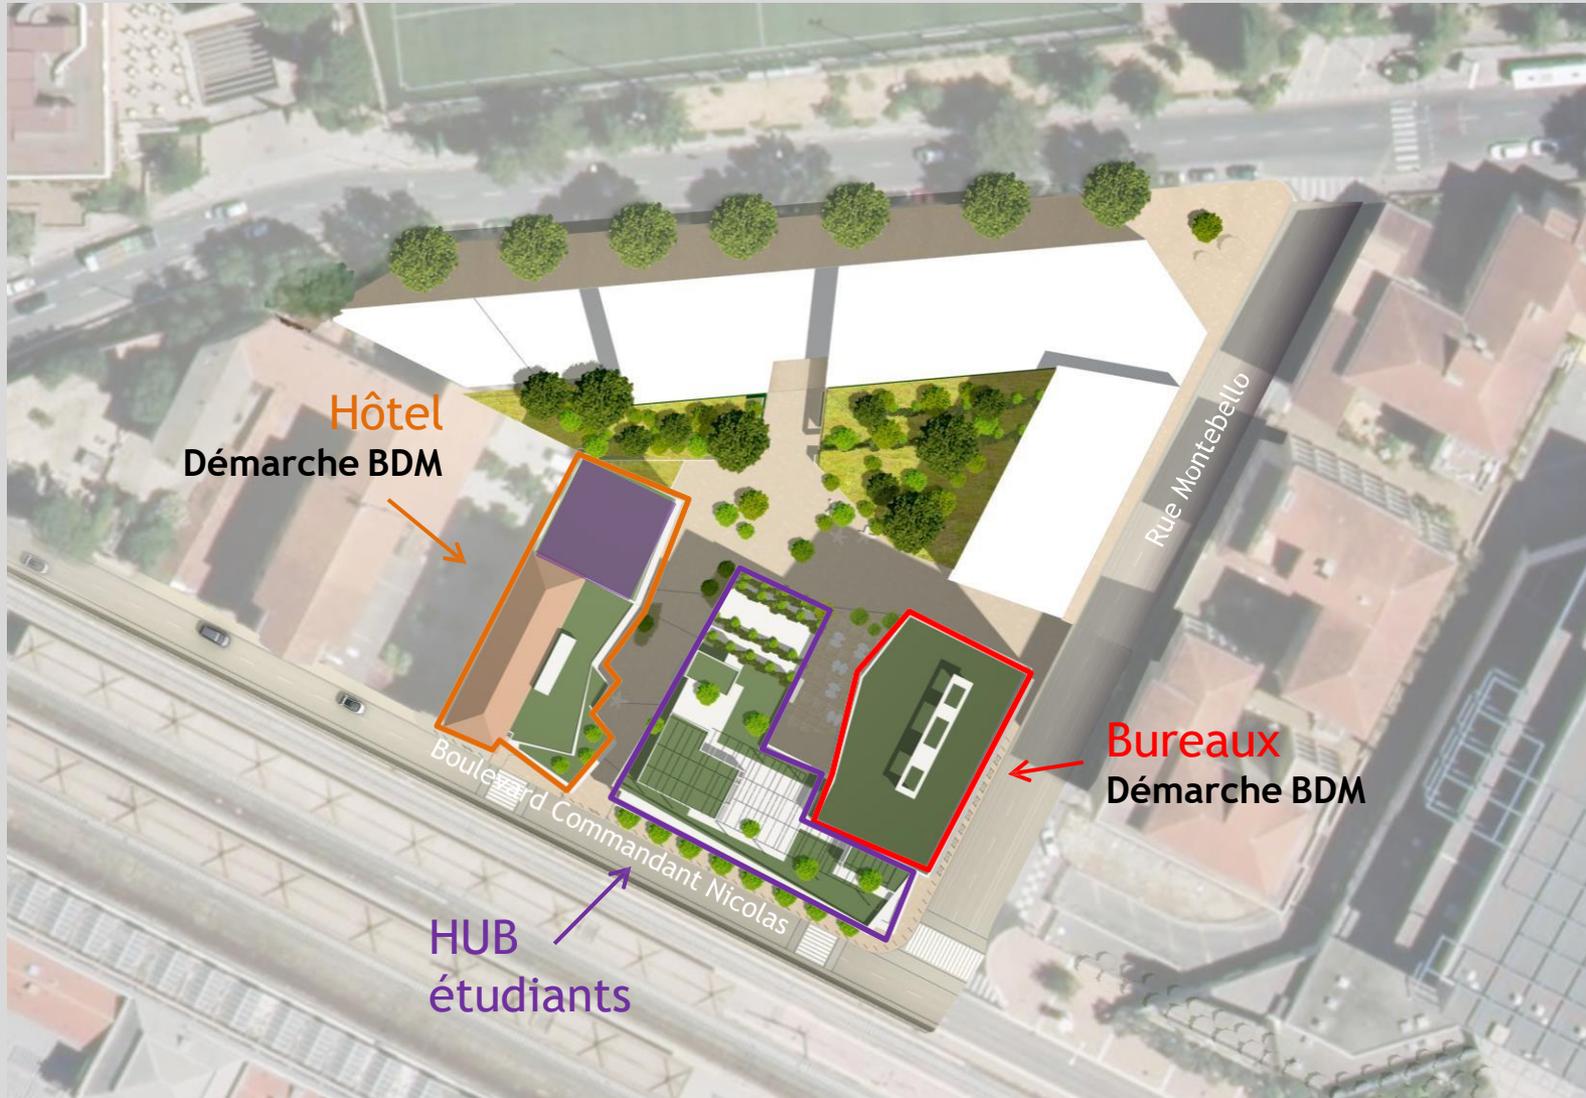
Plan masse

ILOT MONTETY

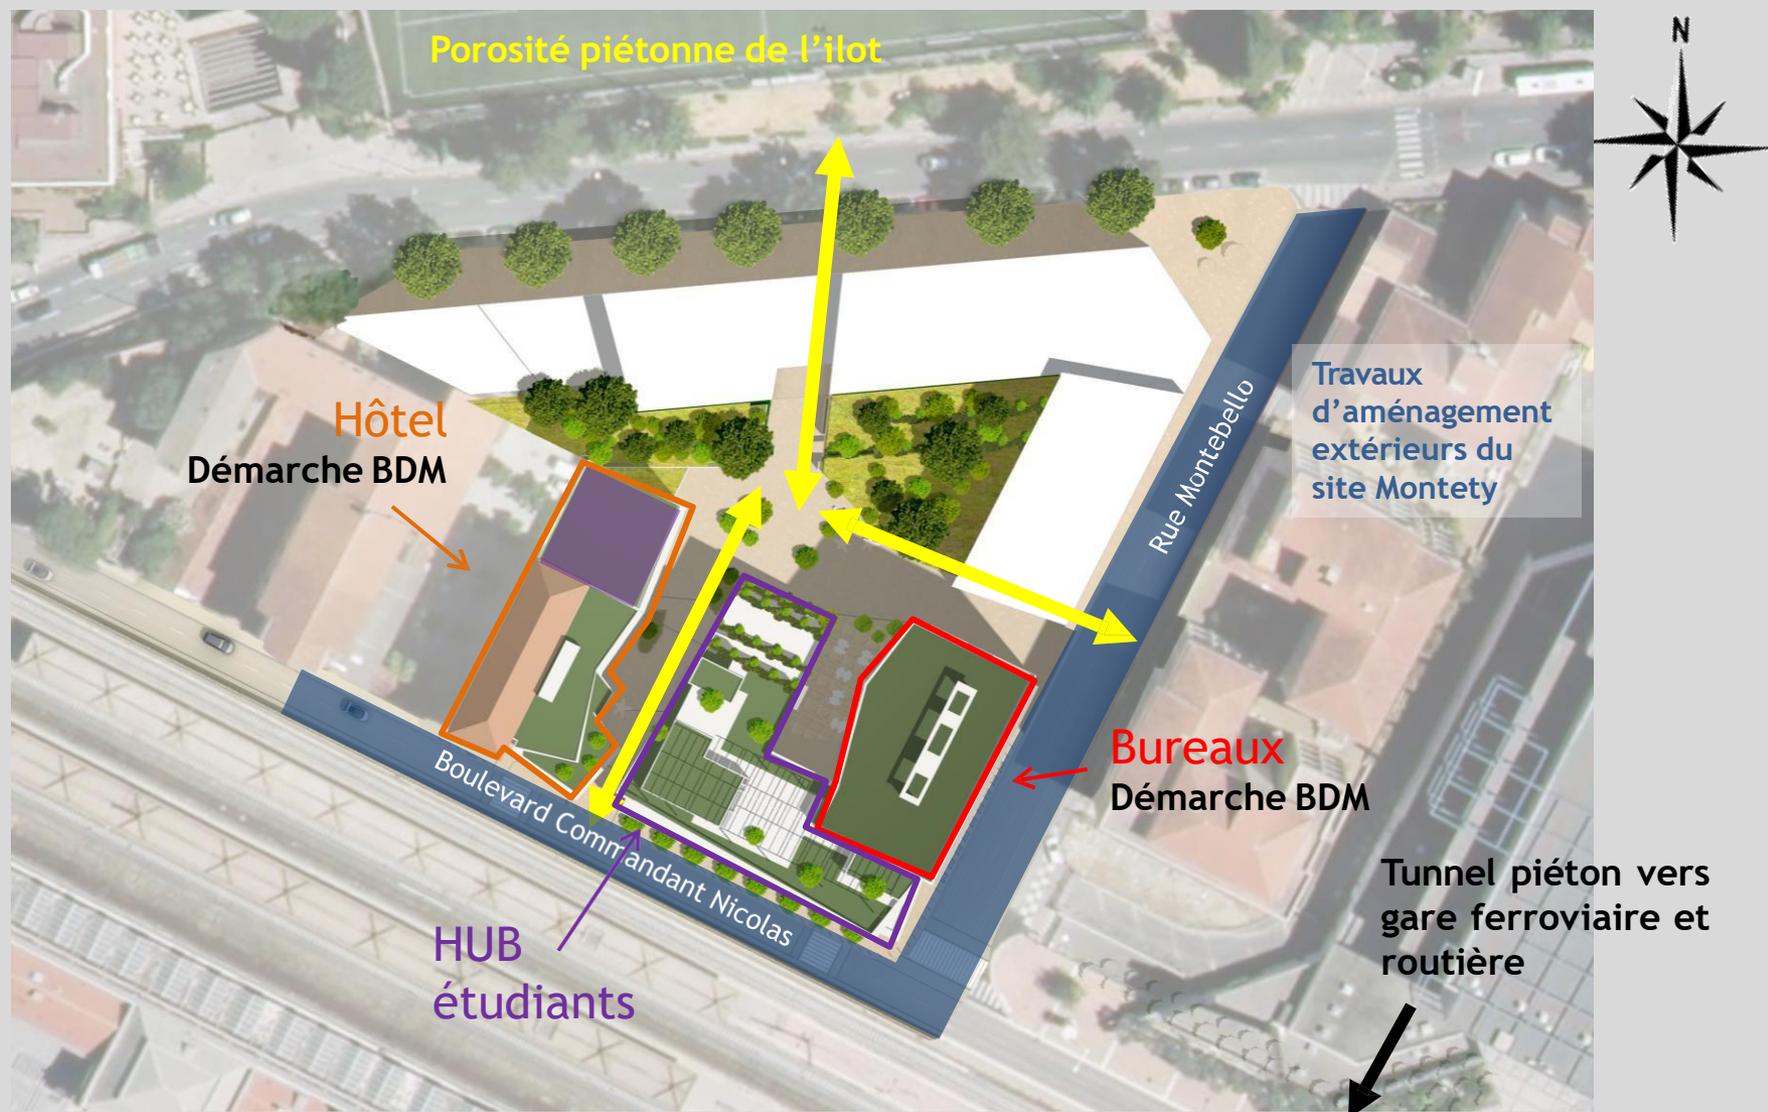
Plan masse

ILOT MONTETY

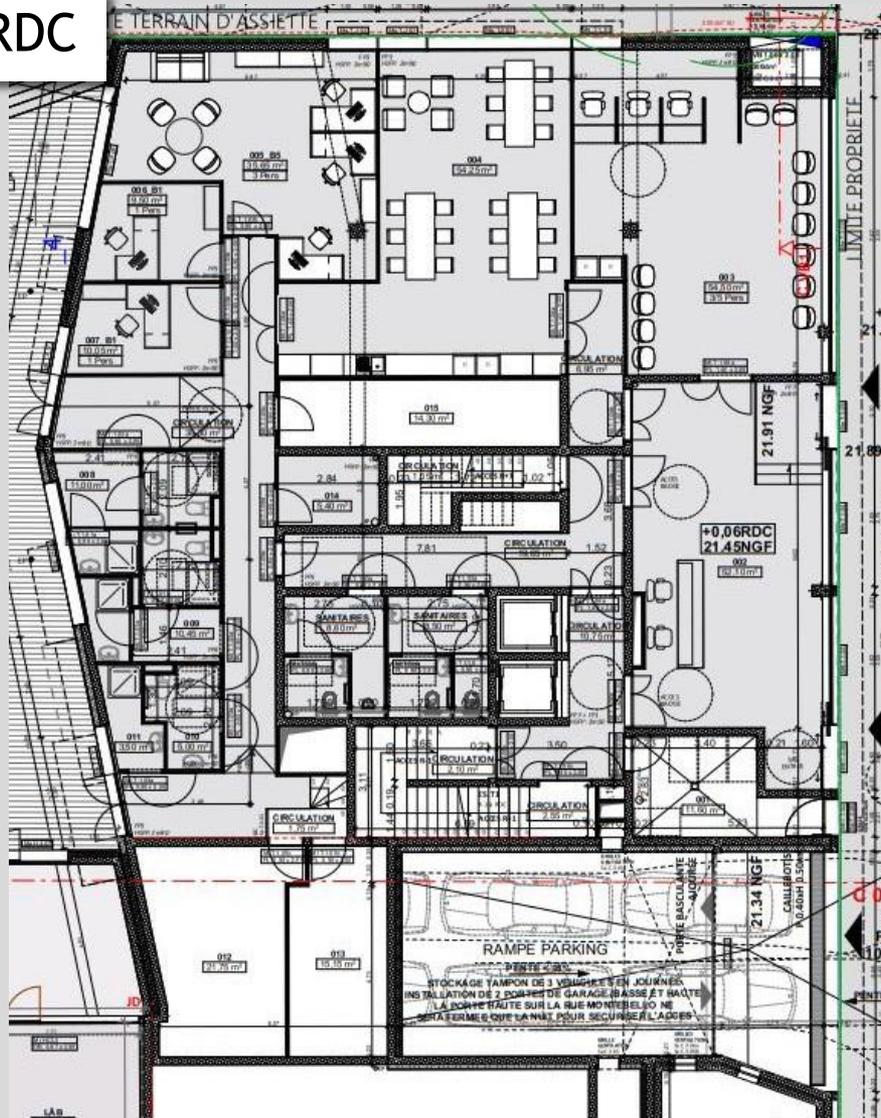
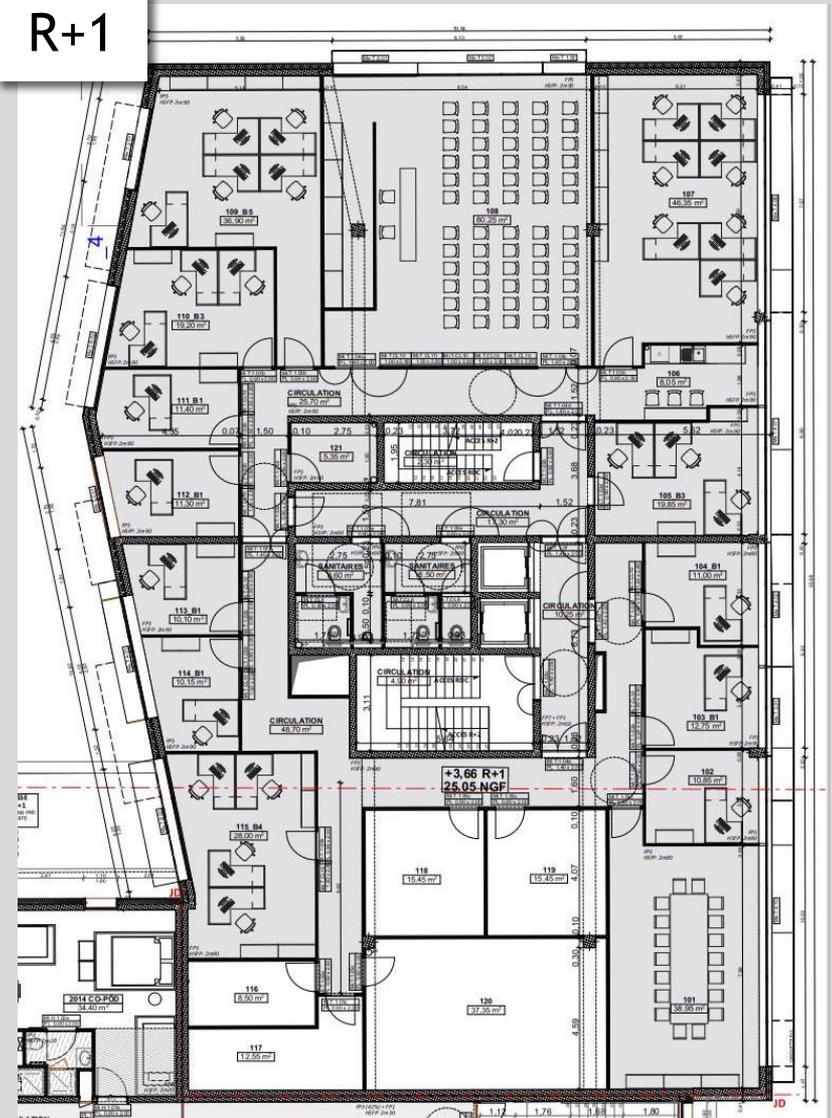
Plan de niveaux

RDC

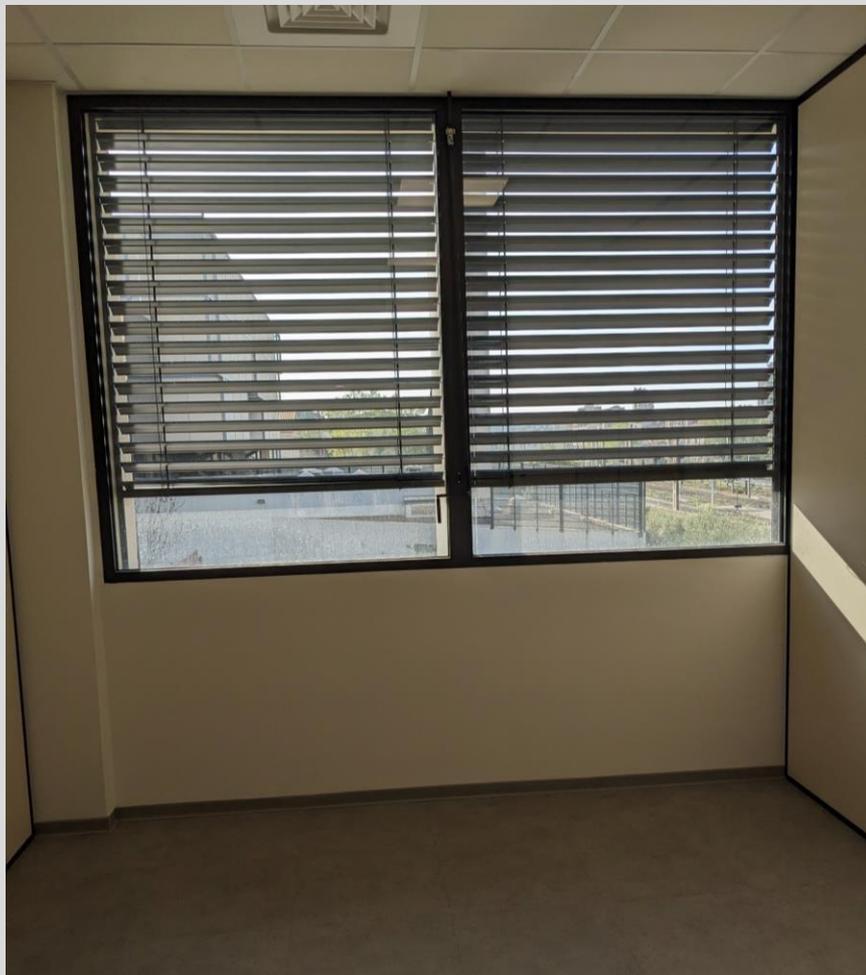
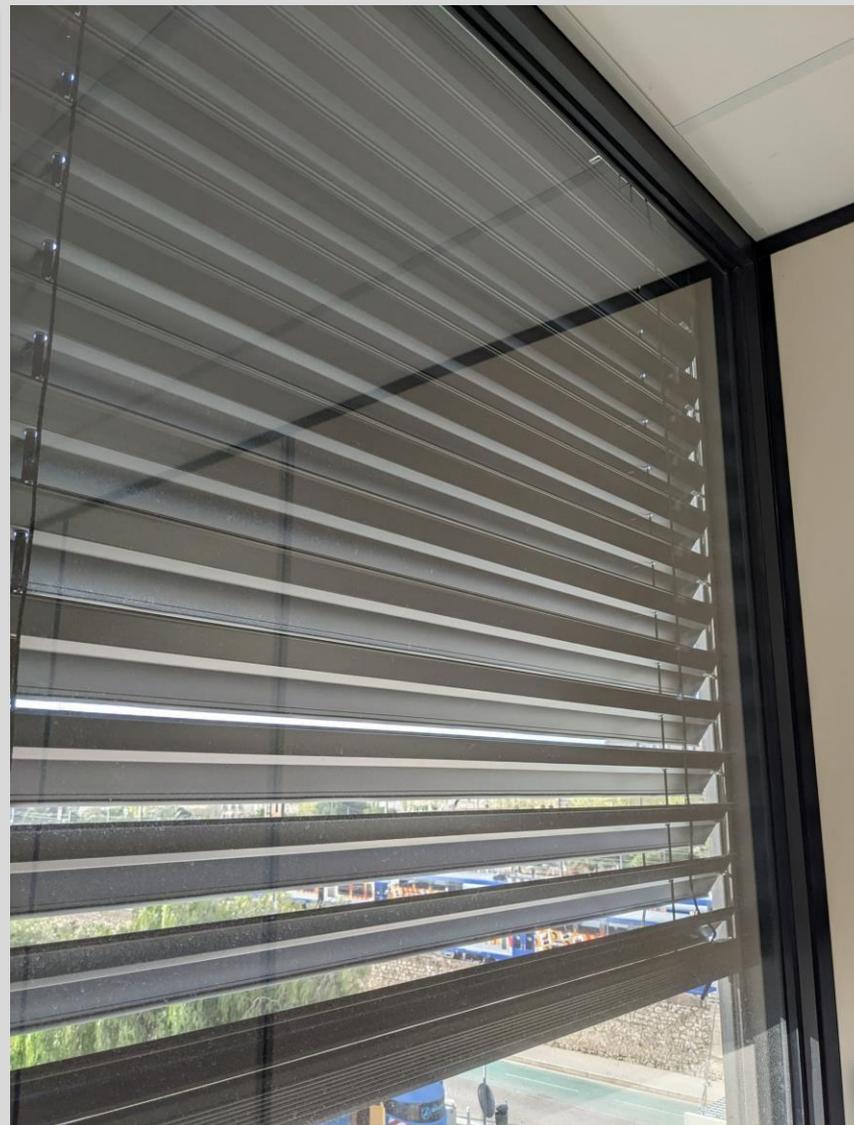
- Brise-soleils orientables

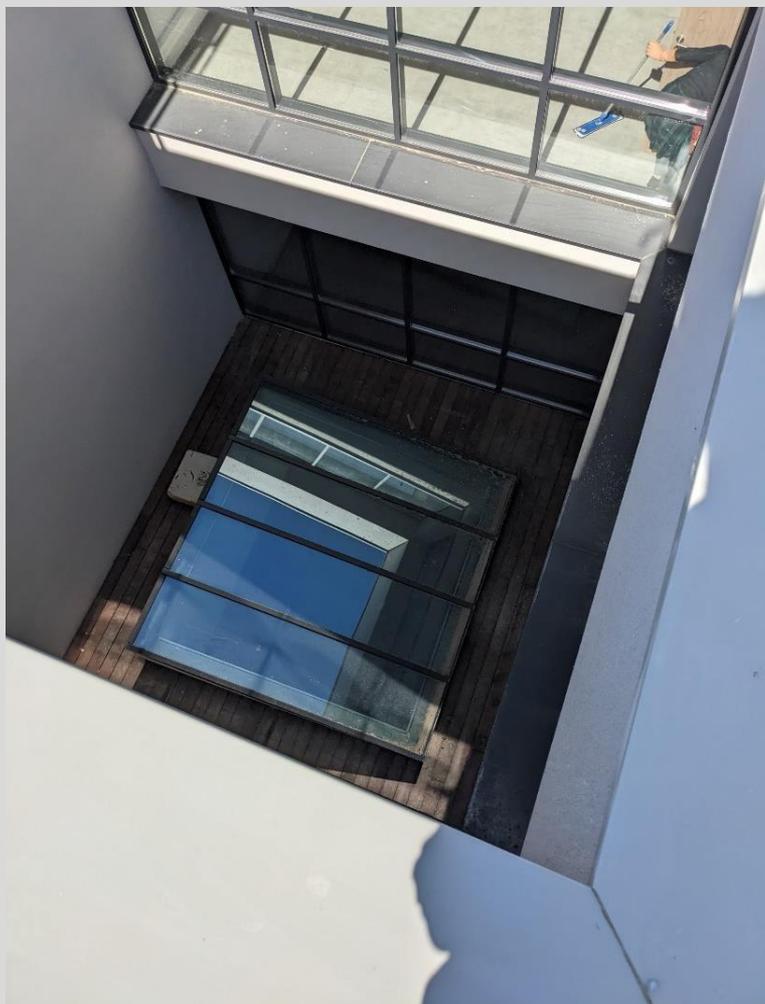
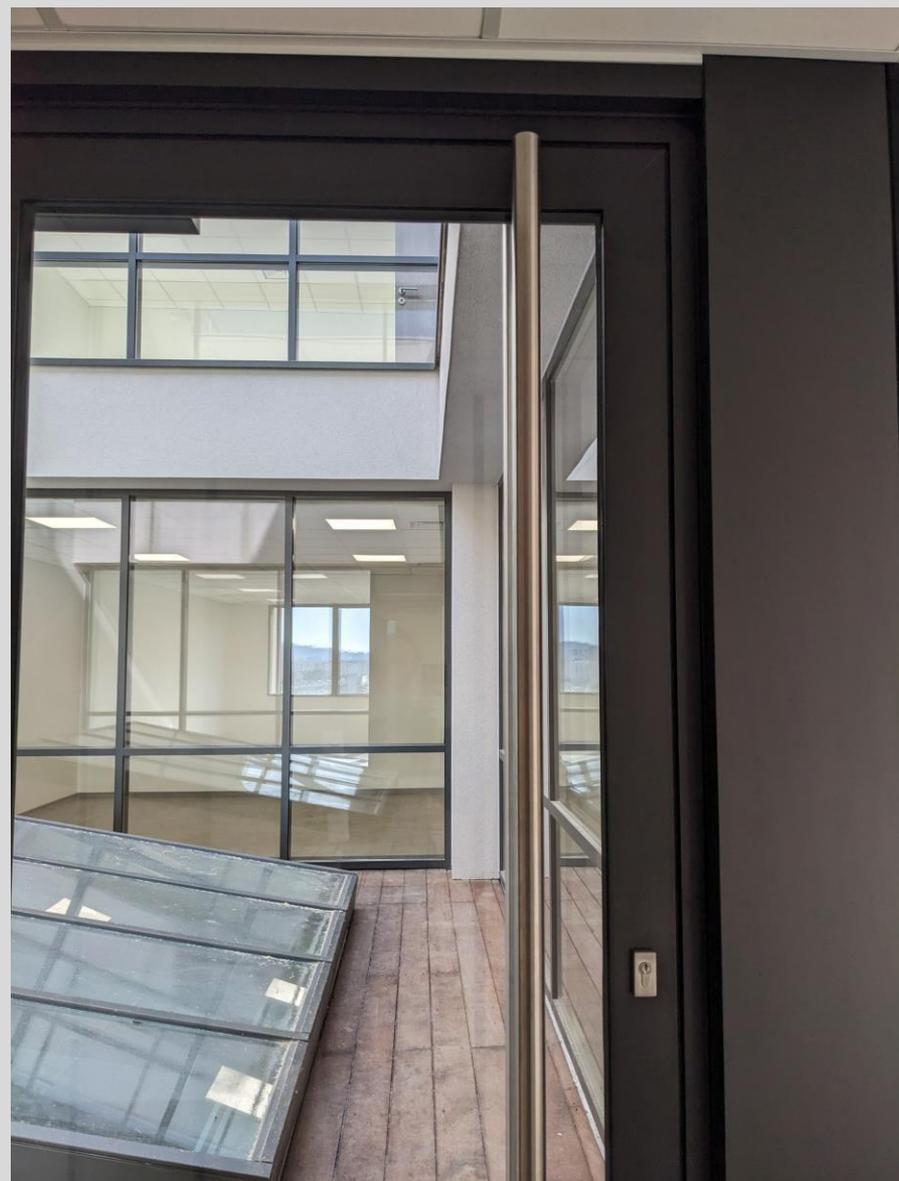
- Puit de lumière

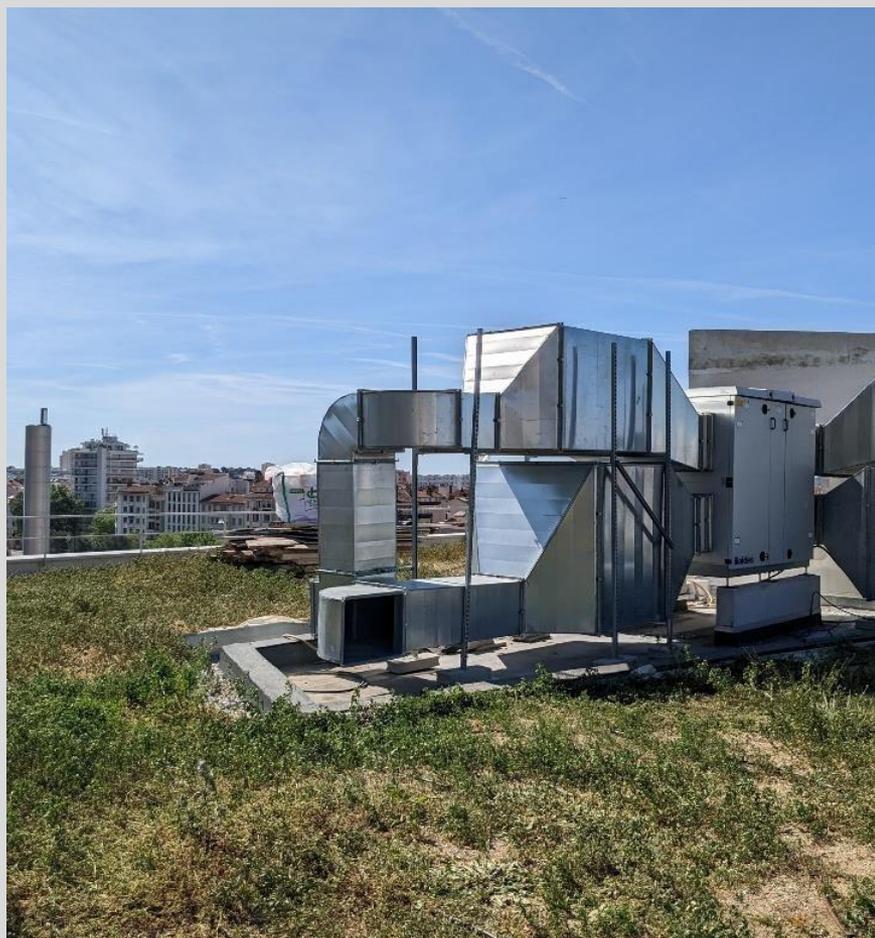
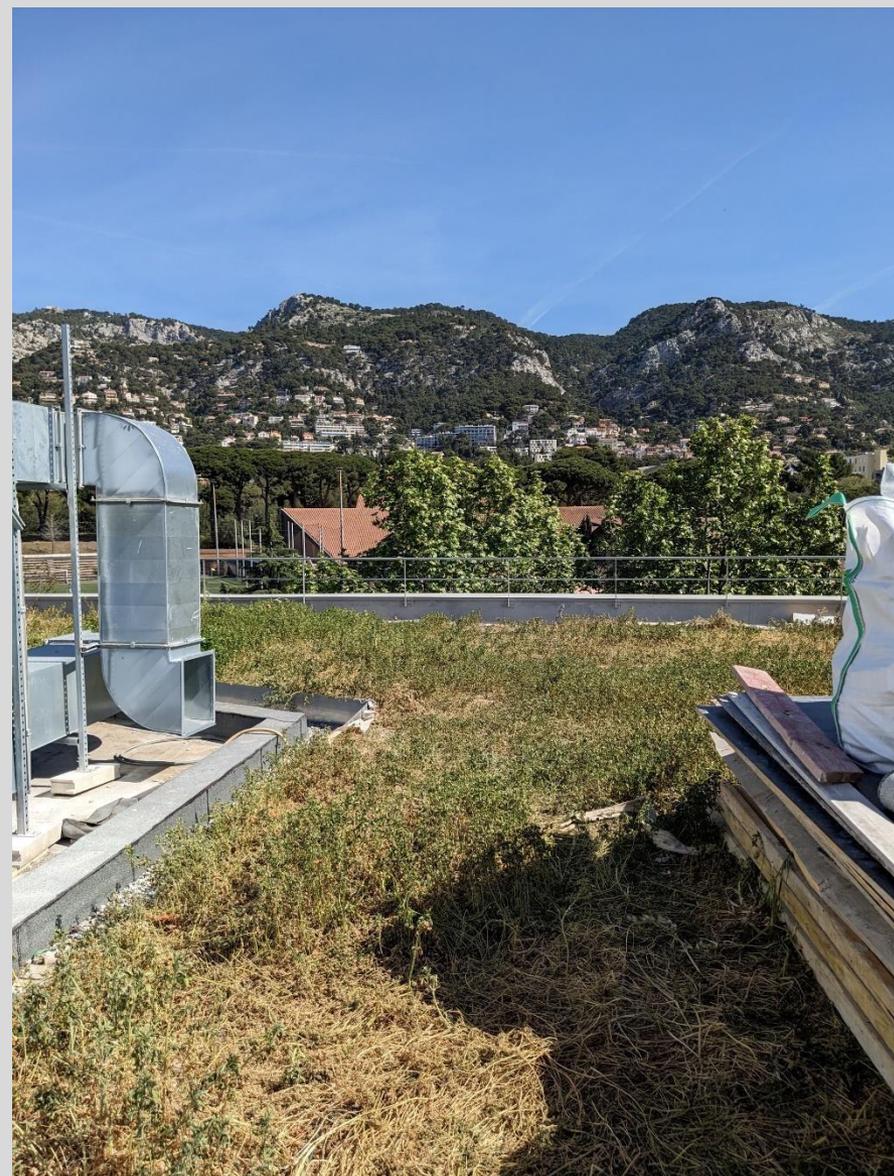
Toiture végétalisée

- Végétation spontanée
- Semi-intensive : 20 à 30 cm

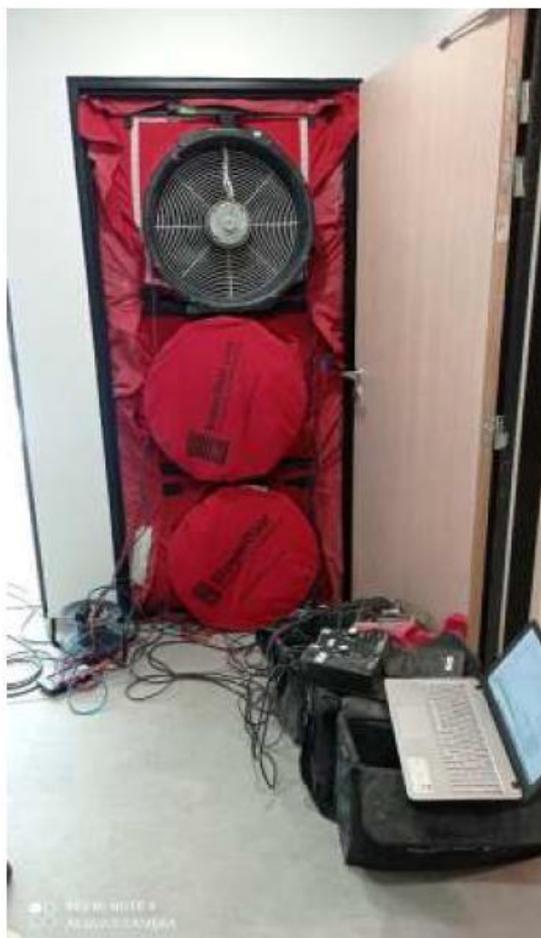
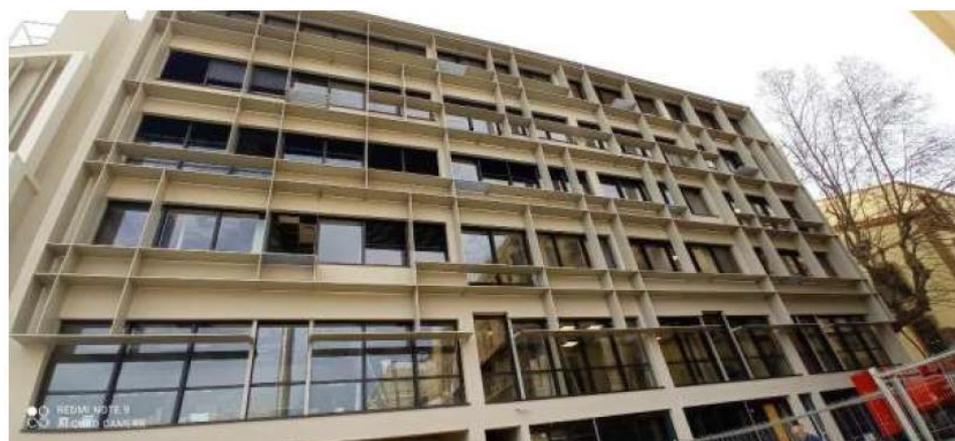
RAPPORT DE MESURE DE PERMEABILITE A L'AIR DE L'ENVELOPPE

Objectif atteint

Objectif : 1,70

Résultat : 0,61

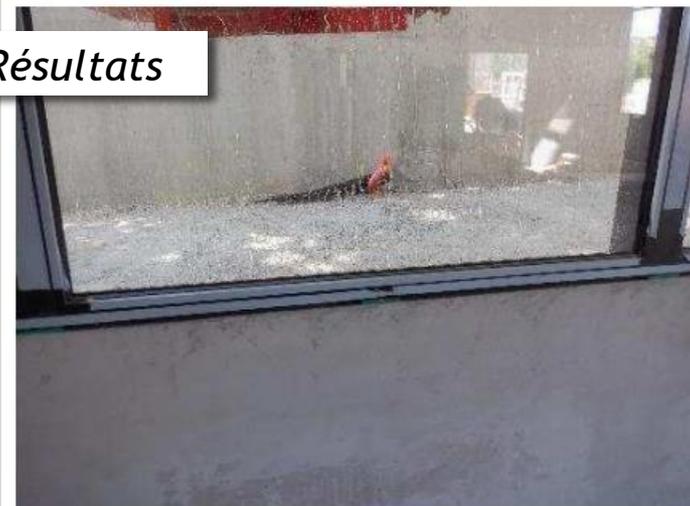
Absence d'infiltration sur baie au RdC.

- Effectués sur une baie vitrée en RDC et une en R+1
- Le 9 juin 2022

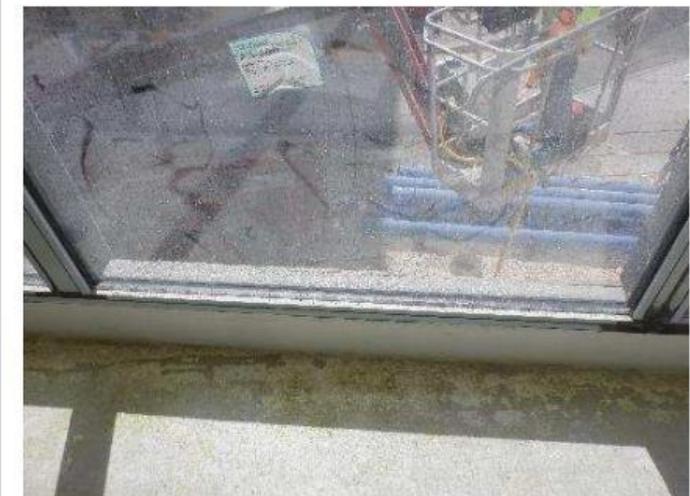
Absence d'infiltration sur baie au R+1.

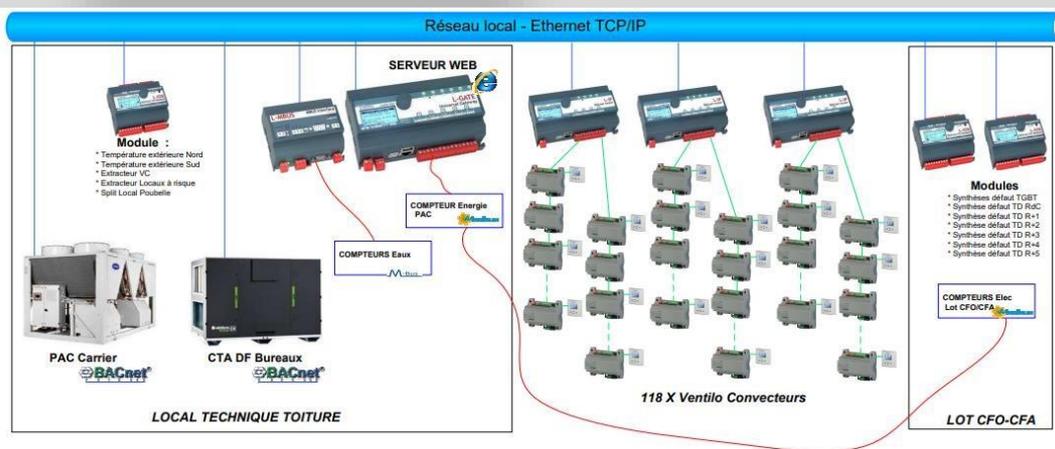
Gestion technique du bâtiment (GTB)

- Un compteur par étage et des sous-compteurs spécifiques + relevés
- Pilotage PAC et suivis techniques (CTA, VMC)
- Sondes températures dans certains bureaux
- A la livraison, transmission des informations logistiques
- Intervention prévue pour la formation du futur exploitant
