MARSEILLE
20 OCTOBRE 2023

Rénovation globale de la Madeleine

Rénovation énergétique globale et améliorations architecturales

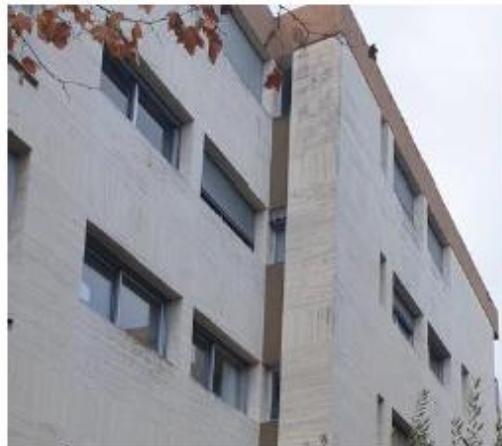
Etat initial

Mousse et infiltrations d'eau sur les pierres de façades, éclats sur les peintures

Travaux : nettoyage & hydrofugeage de pierres - reprise des éclats, et des enduits

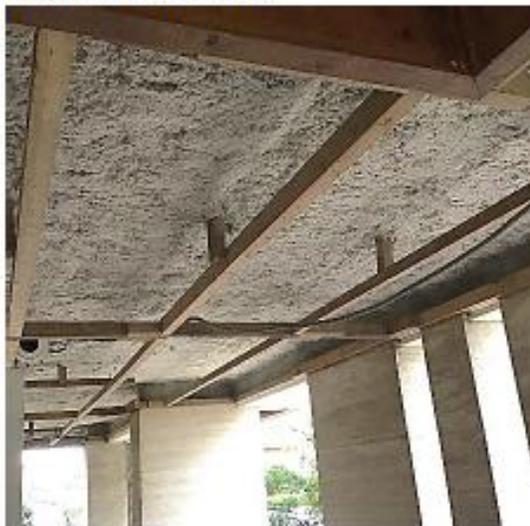
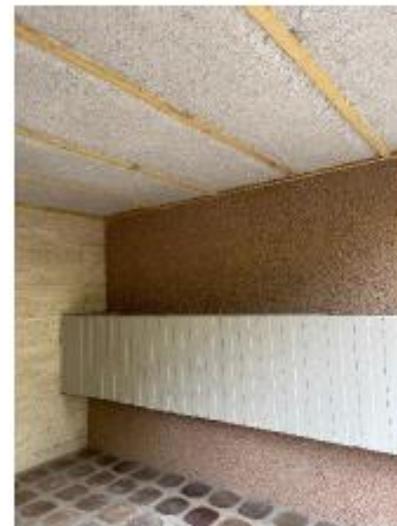
Pendant travaux

Planchers bas non isolés , lambris abîmés

Planchers bas locaux non chauffés non isolés – isolation R=3.

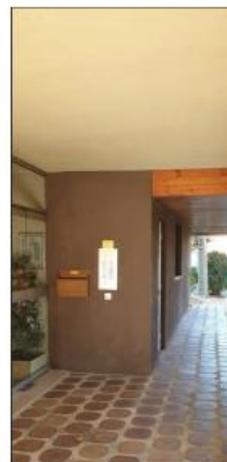
Planchers bas sur extérieur isolation R=3

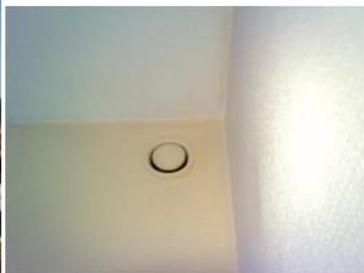
Remplacement de la VMC simple flux « autoréglable » d'origine, avec caissons d'extraction anciens, par une VMC hygroréglable (bouches hygroréglables dans les logements) et caissons adaptés, basse consommation.

Mise en place de la VMC hygro réglable:
