Suivi de la construction - rapport final

CONSTRUCTION D'UN BÂTIMENT  
PILOTE OSSATURE BOIS ET PAILLE  
DE LAVANDE

Mars – Novembre 2009

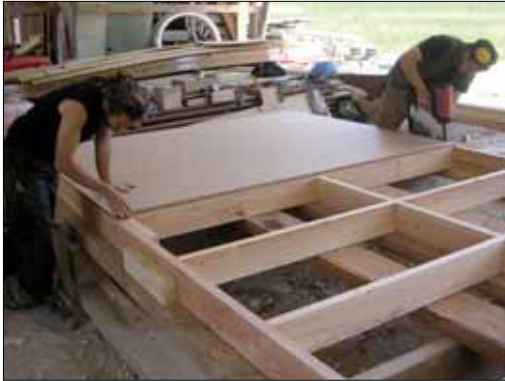
01- mai 2009

L'ossature et les caissons formant les murs et la toiture (01-02) sont entièrement découpés et préparés en atelier, de manière à être assemblés rapidement sur le chantier.

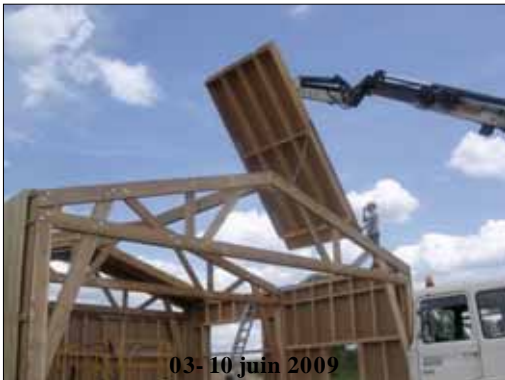
03- 10 juin 2009

Après la mise en place des 3 fermes (ou portiques moisés), les panneaux de murs bardés et les panneaux de toiture, sont assemblés et fixés à l'ossature bois porteuse (03-04).

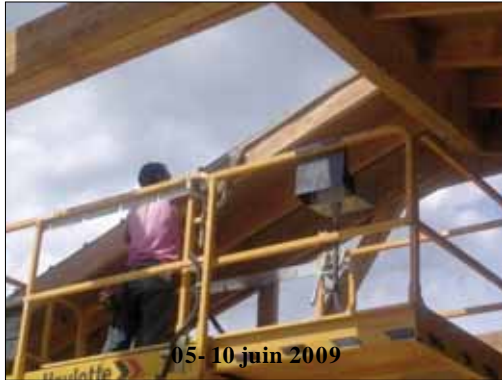
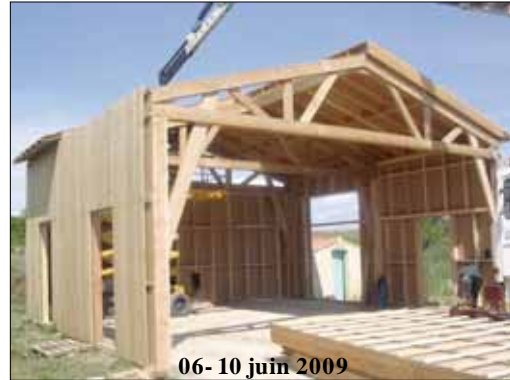
Des joints Butyl sont posés entre les panneaux (05), afin de limiter au maximum les possibles défauts d'étanchéité à l'air.

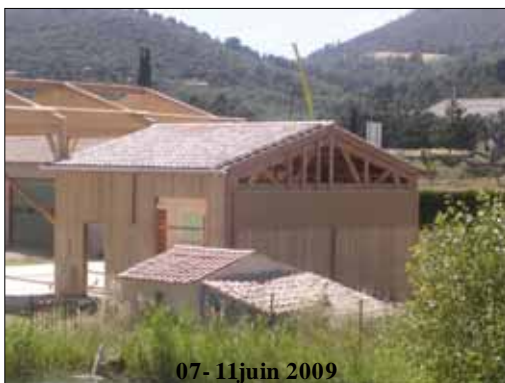
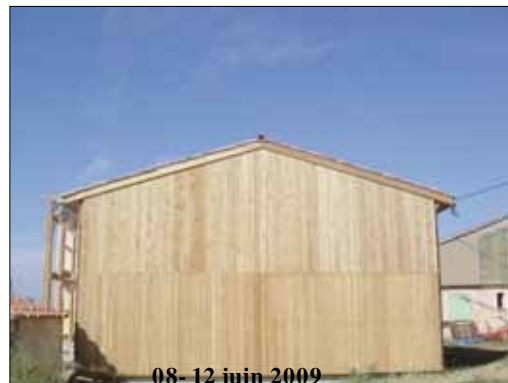
Une fois les panneaux assemblés, la couverture peut être posée (07) et le bardage du pignon nord achevé (08).

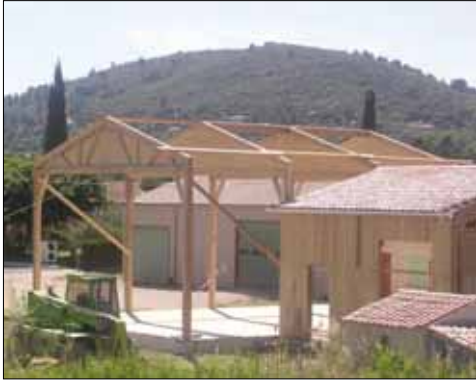
09- 12 juin 2009

L'ossature principale est composée de 4 portiques moisés (09). Les caissons formant les murs et la toiture permettront de rigidifier l'ossature, qui est fixée à la dalle par des équerres. (10)

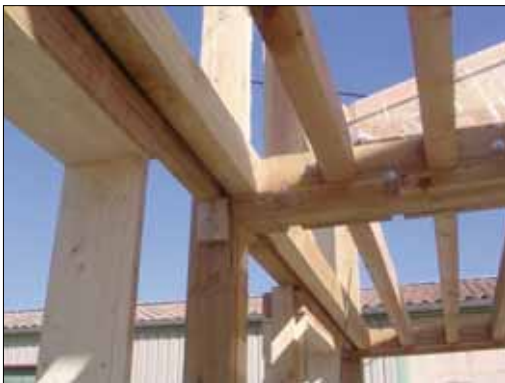
11- 19 juin 2009

Une fois l'ossature principale montée, les poutres et solives du plancher intermédiaire sont fixées (11). S'ensuit la mise en place des supports de menuiseries (12).

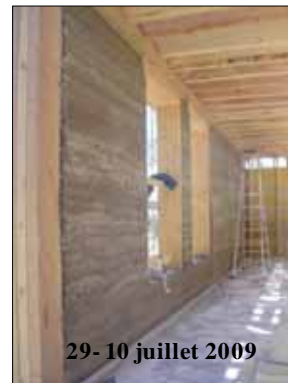
Mais il est à noter qu'une proportion trop importante de fibres ne facilite pas la mise en œuvre. Le mélange devient friable, et l'état de surface au débranchage peu homogène (28 et 29).

Pour la suite des opérations la proportion de paille a été réduite dans le mélange pour revenir au dosage initialement prévu, soit 65% de paille.

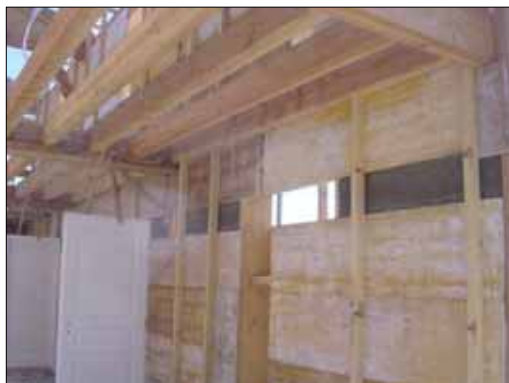
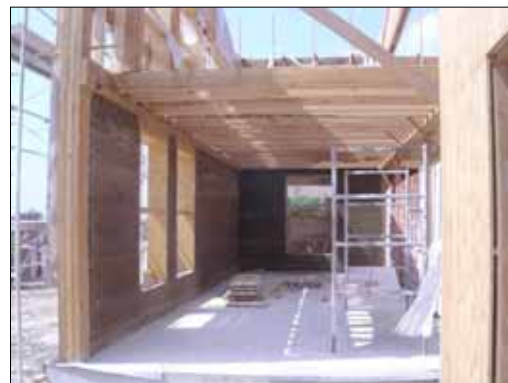
Les états de surface au débranchage ne sont pas homogènes : la façade Sud-est (38) qui a été réalisée la première, présente un aspect moins satisfaisant que la façade Sud-ouest (39).

Une marque importante apparaît sur la façade Sud-est, au droit du plancher intermédiaire.

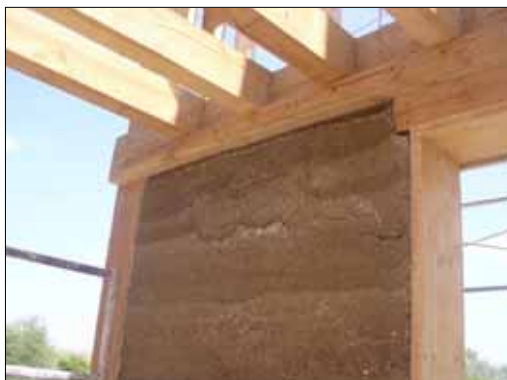
42- 17 juillet 2009

Il est également à noter la présence de fissures horizontales, principalement en tête de mur (40 et 41).

On peut supposer que c'est l'enrobage de l'ossature moins important à cet endroit en raison de la présence de l'ossature supportant le plancher qui est la cause du développement des fissures

La présence de la poutre maîtresse du plancher réduit l'épaisseur du béton banché

Toutes les fentes (42) ont été rebouchées avec un mélange chaux paille (43).

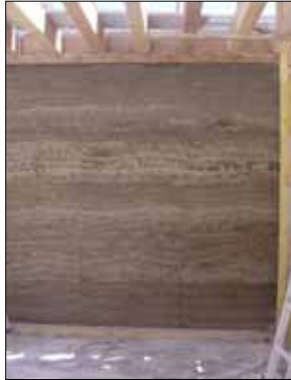
44- 10 juillet 2009

Les strates sont beaucoup plus marquées sur la façade Sud-est (44). L'état de surface côté sud-ouest est beaucoup plus homogène (45).

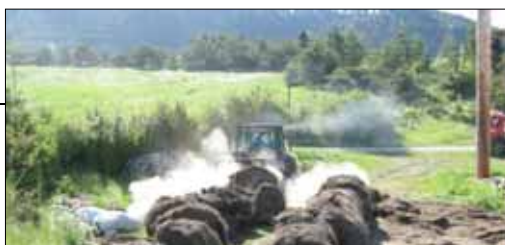
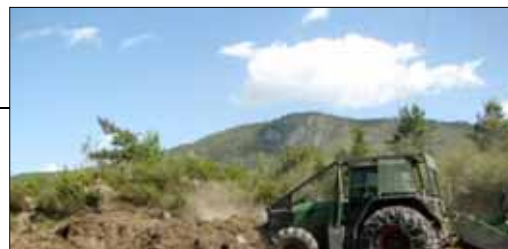
La paille utilisée pour le remplissage des caissons, est issue d'une récolte traditionnelle datant de 2008. Elle a été préalablement broyée au moyen d'un broyeur forestier (60, 61), pour obtenir des brins de 70 à 90mm environ (63).

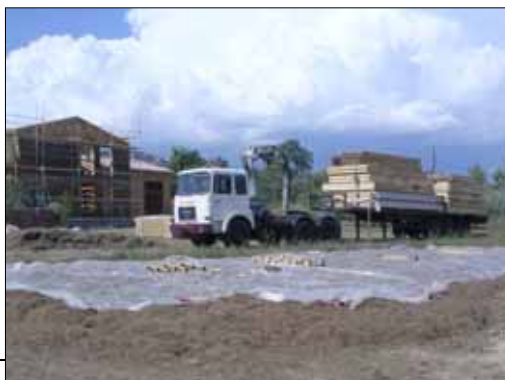
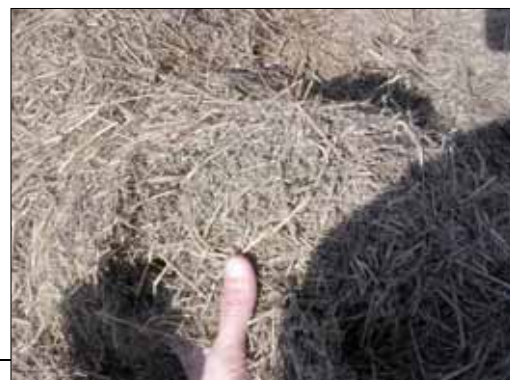
La paille utilisée pour le plancher est également issue d'une récolte en vert broyé datant de 2009. Le séchage s'est fait directement sur le chantier (80). Les 35 m<sup>3</sup> livrés, ont été immédiatement étalés en une fine couche Une semaine et 4 brassages ont suffi pour sécher la paille correctement (81).

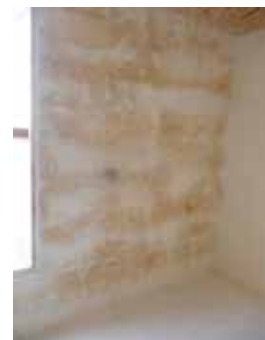
87

Différents problèmes sont apparus au cours du séchage :

- des cernes à certains endroits résultant probablement des remontées de tanin de la paille de lavande (86 et 87),
- des zones n'ont jamais séché et ont dû être habillées.
