Commission d'évaluation : Fonctionnement du 08/03/2016

Lycée Domaine d'Eguilles

VEDENE (84)

Retour sur les deux années de fonctionnement

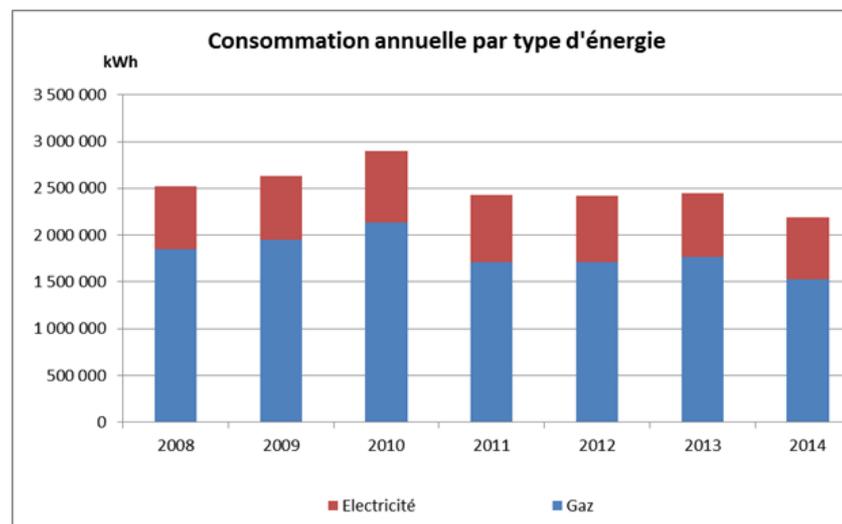
Performance après travaux(2014)

- Principe de production de chaleur non modifié (chaufferie centrale gaz pour ateliers, externat et DP, chaufferie dédiée pour l'internat et les gymnases)
- GTC simple qui reprend le comptage des consommations d'éclairage et assure le pilotage des équipements en chaufferie, mais pour le moment pas de pilotage des sous-stations (effectué localement)
- **Modification du principe de distribution de l'internat (passage de 6 à 1 circuit) qui limite les optimisations et engendre des problèmes de confort**
- Mauvais dimensionnement des corps de chauffe dans l'internat, repris
- Circulations verticales de l'internat non chauffées ce qui engendre des surconsommations sur les circulations horizontales (maintien des portes coupe feu ouvertes)
