Commission d'évaluation : Fonctionnement du 03 février 2015

Construction de la crèche Les petits Robinson, quartier Les Pignes, Vitrolles (13)

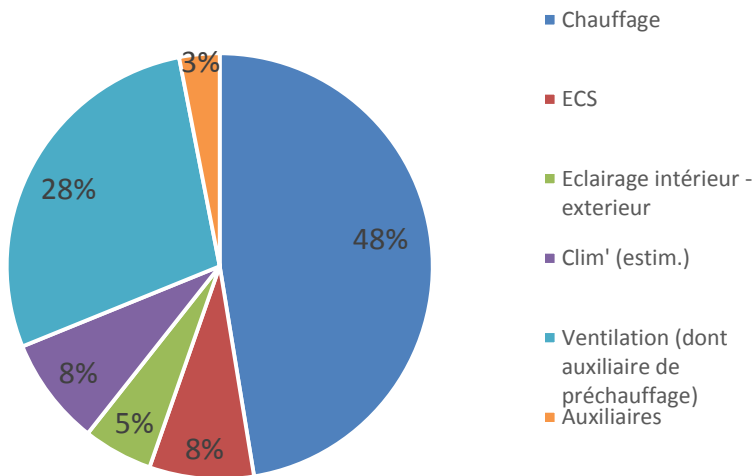
Répartition des consommations énergétiques réelles

- Climatisation à cause inconfort d'été ponctuel.
- Eclairage d'une pièce constamment allumé.
- ECS solaire en panne + fuite du bloc sécurité.
- Température chauffage plus haute: 22°C au lieu 19°C saisie.

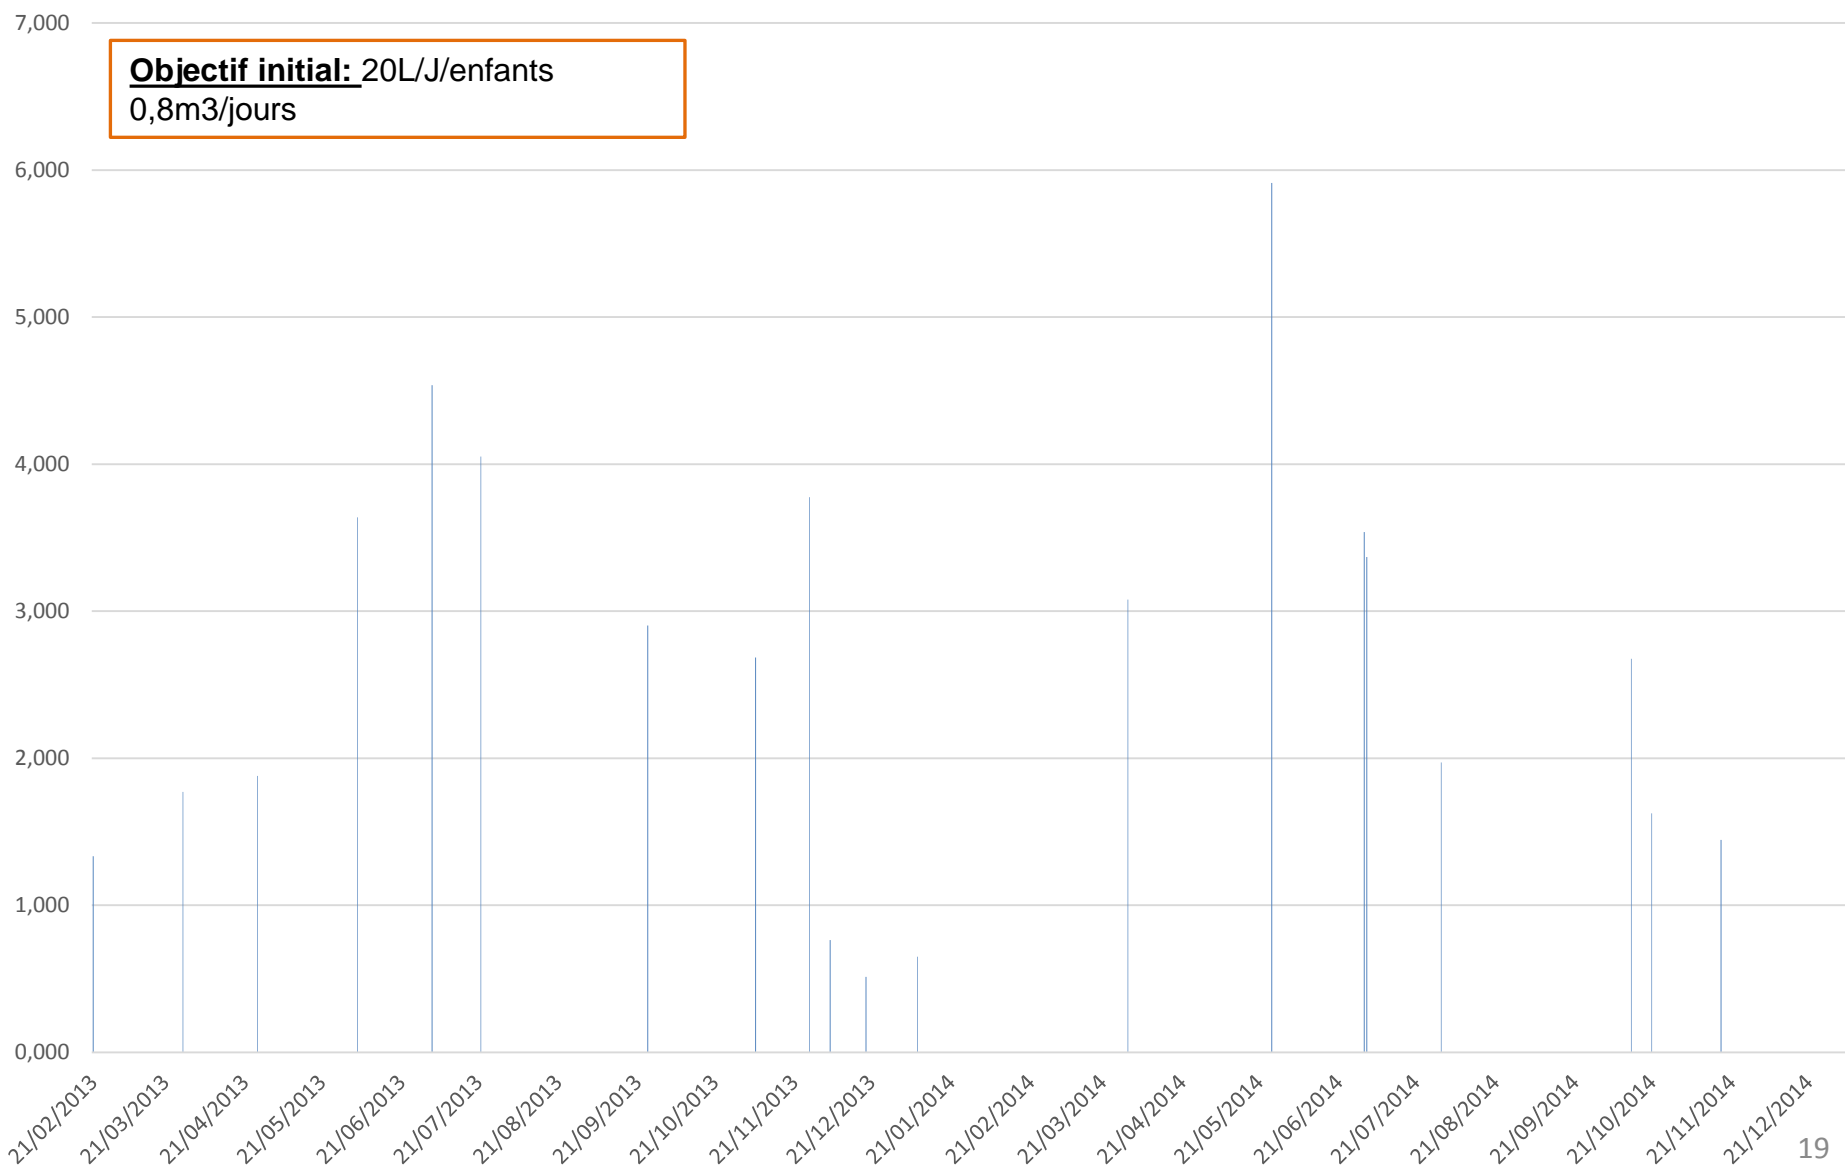
Evolution des consommations d'eau moyennes journalières, (m3)

Fuite sur le réseau d'adduction d'eau introuvable : soit ligne des jeux, soit ligne des espaces verts.

Mauvais dimensionnement du réseau: surpression/ sous-pression → fuites aux chasses d'eau, jeux d'eau non optimisés.

Jeux d'eau très consommateurs.

Abonnement eau brute pour le réseau des espaces verts et des jeux d'eau → optimisation des coûts et du fonctionnement.

Récupération eau des jeux d'eau pour arrosage des espaces verts.
