Commission d'évaluation : Fonctionnement du 21/05/2015

Groupe Scolaire RUSTREL (84)

Retour sur les deux années de fonctionnement

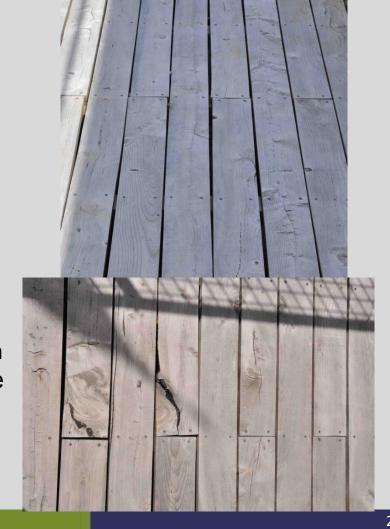
Après expertise la terrasse devant la restauration a été remplacée par du bois CUMARU...exotique d'Amérique du sud ..contre mon avis ...malgré ses caractéristiques classe 4 et très dense

Le TRESPA et le béton restant intactes!
