EPAGNY (74)

Résidence « Jardins République »

Etat d'avancement du chantier au 07/07/09 :

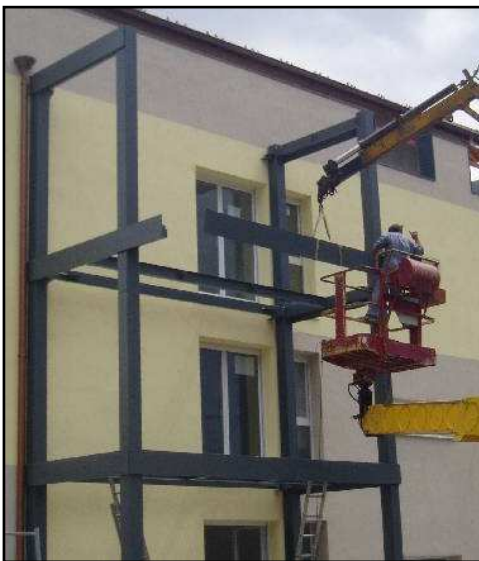
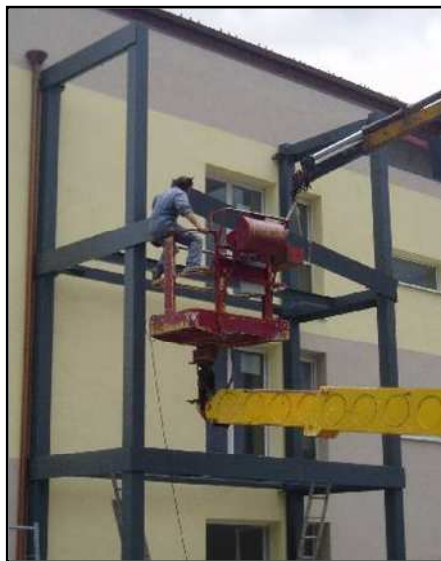
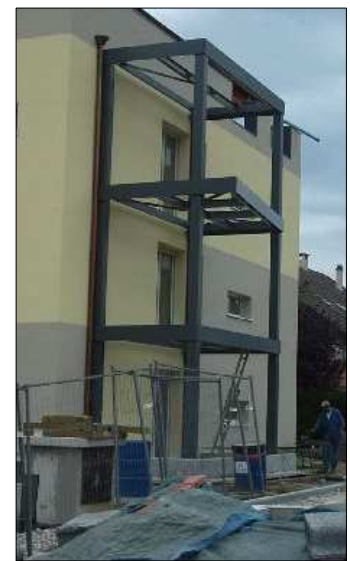
Pose de la structure métallique en cours sur un des bâtiments de SOGIMM Maurice Monod Constructeur le 07/07/09

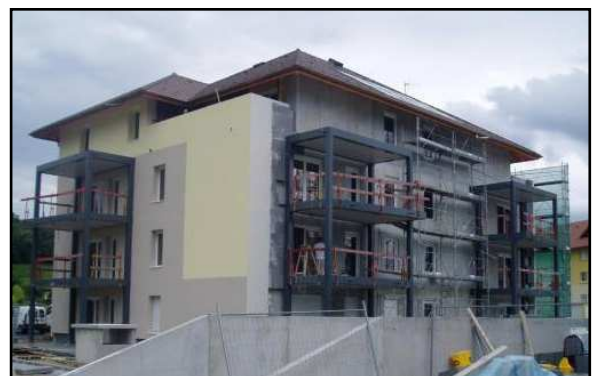
Bâtiment de l'OPAC, le 07/07/09 : les dalles en béton ont été coulées. Il ne manque plus que les garde-corps aux balcons désolidarisés.
