FICHE D'IDENTITÉ

- >>> Maître d'ouvrage : Région PACA
- >>> Maître d'oeuvre : Corinne Vezzoni et Associés
- >>> BET : INGEROP
- >>> Adresse : 101 av Foch
06140 VENCE
- >>> Contact : Maxime Claude 0491718994
Région Paca - Direction des lycées 0491575057
- >>> Type d'opération : construction neuve
- >>> Surface bâtie : 20 216 m² shon
- >>> Année de mise en service : 2002
- >>> Coût de l'opération : 16 182 000 € TTC

L'OPÉRATION

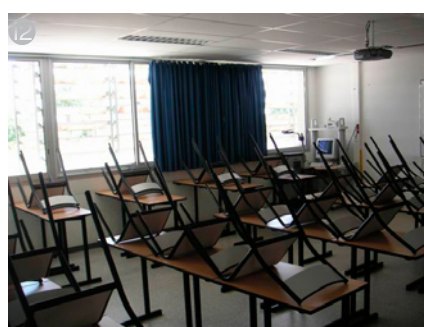
>>> **Qualité environnementale des matériaux** : Les toitures sont presque toutes plantées ou végétalisées (8). La végétation pousse assez lentement, l'arrosage est souvent coupé, pour économiser l'eau. D'autres espèces conviendraient sans doute mieux au climat. L'utilisation du Douglas pour les pare-soleil (13) est à la fois esthétique et rationnelle, sa teinte tend vers le gris, avec les années, et se marie bien au bâtiment.

» Thermique : Les locaux orientés au Sud sont munis d'ombrières en Douglas. A l'Est, elles sont même pivotantes à l'horizontale (13), de façon à protéger les classes des apports directs en été. Les lamelles sont par contre toutes inclinées de la même façon, elles laissent rentrer la lumière rasante le matin; une tenture épaisse, à l'intérieur vient compenser cet apport de chaleur. Les châssis donnant sur la cour sont coulissants; l'étanchéité est médiocre et les fermetures peu fiables. Les alternatives sont cependant difficiles à trouver tant les contraintes sont nombreuses dans une salle de cours.
