PROGRAMME D'ACCOMPAGNEMENT DES PROFESSIONNELS
« Règles de l'Art Grenelle Environnement 2012 »

RAPPORT

RETOURS D'EXPÉRIENCES (REX)

BÂTIMENTS PERFORMANTS & RISQUES

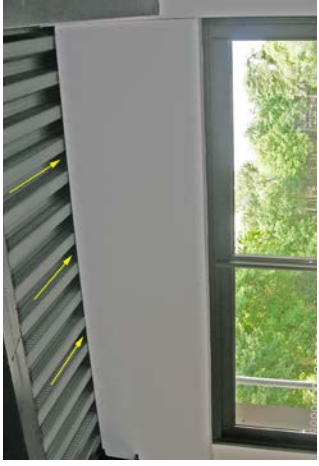
<p>▲ Fuites d'air parasites à la liaison mur-plancher haut ▲ Fuites d'air parasites à la liaison mur-plancher haut</p>				
<p>Fuites d'air à l'interface entre la maçonnerie et la charpente métallique. Les matériaux (métal et béton ne travaillent pas de la même façon ; dilatation). Origine : conception. Impact : déperditions thermiques. (434)</p>	T	Fo	Fo	<p>Réaliser un plan d'étanchéité à l'air à l'intérieur du bâtiment.</p>

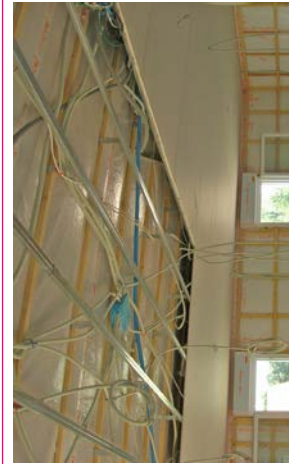
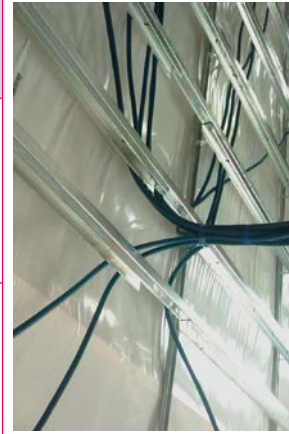
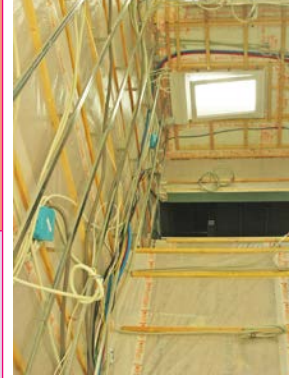
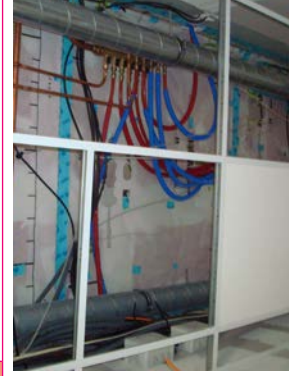
Constat	Type d'usage	Evaluation du risque		Solution préconisée
		Performance énergétique	Pathologie	
<p>Particulièrement dans les projets à ossature, présence de fuites d'air parasites au niveau des traversées du plan d'étanchéité à l'air (membrane) par les gaines électriques (prises, interrupteurs...). Dans certains cas, le test final est moins bon que le test intermédiaire du fait de la dégradation du plan d'étanchéité à l'air au niveau des passages des réseaux électriques.</p> <p>Origine : mise en œuvre non soignée.</p> <p>Impact : déperditions thermiques.</p> <p>(487, 530, 466, 501)</p>	MI, C, T	V Dégradation variable du bilan thermique en fonction de la performance à atteindre et suivant l'importance des débits de fuites.	Fo Risque de condensation dans la masse.	<p>Eviter de faire passer les gaines électriques dans l'enveloppe (isolant) afin de ne pas percer le plan d'étanchéité à l'air (membrane)</p> <p>Créer un vide technique suffisamment large entre le plan d'étanchéité à l'air et les parements intérieurs afin de faire passer les réseaux sans risque et prévenir les futures dégradations par percements (installation de cadres, meubles suspendus...)</p> <p>Privilégier le positionnement des prises sur les cloisons et les murs de refend</p> <p>Privilégier la distribution par les planchers intermédiaires.</p> <p>Utiliser des manchons adaptés quand la traversée du plan d'étanchéité à l'air est indispensable (sonnette, alimentation électrique CVR ou brise-soleil orientables, etc.).</p>

- ▲ Bonne pratique, présence d'un véritable vide technique, aucune gaine ne perce le plan d'étanchéité à l'air
- ▲ Bonne pratique, présence d'un véritable vide technique, aucune gaine ne perce le plan d'étanchéité à l'air
- ▲ Bonne pratique, présence d'un véritable vide technique, tous les réseaux sont à l'intérieur du volume étanche à l'air
- ▲ Bonne pratique, les réseaux de ventilation, plomberie et électricité sont à l'intérieur de l'enveloppe étanche et ne traversent pas la membrane

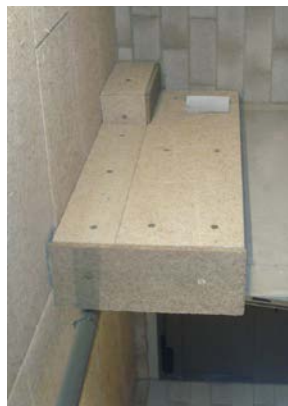
Absence d'isolation sur les poteaux béton et les murs de refend dans les sous-sols ou dans les caves. Ces éléments sont solidaires de la dalle du plancher bas isolée en sous face. Ils sont donc à l'origine de ponts thermiques. Origine : défaut de conception. Impact : perte de performance de l'enveloppe. (485, 482)	C	M	M	Rajouter de l'isolant sur une hauteur de 80 cm a minima sur tous les éléments de structure en lien avec la dalle du plancher bas (poteaux, murs de refend, etc.).

▲ Bonne pratique, isolation des poteaux béton et des murs de refend dans les sous-sols

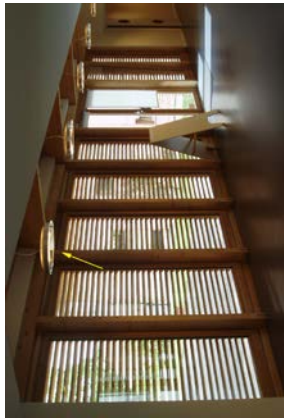
OUVERTURES				
<p>A l'inverse, le « surdimensionnement » des brise-soleils fixes (trop opaques) a également été observé dans certains projets. Ceci entraîne des surconsommations par une plus grande utilisation de l'éclairage artificiel, trop peu de lumière naturelle entrant dans la pièce. Origine : défaut de conception. Impact : inconfort visuel / surconsommation. (433)</p>	<p>C, T</p>	<p>Fa Manque à gagner.</p>	<p>Fa Mauvaise qualité d'usage.</p>	<p>Privilégier les BSO qu'il est possible de piloter à volonté, à la fois sur le niveau de descente (couverture de la baie vitrée) et sur l'orientation des ailettes. Concevoir les brise-soleil fixes sur mesure en tenant compte de l'angle d'inclinaison des lames, de la largeur et de l'écartement des lames et des raidisseurs. Ainsi il est possible de définir précisément les brise-soleil les plus adaptés. Il est important de spécifier les caractéristiques des produits souhaités dans les CCTP avec leur mode de pilotage qui doit être compatible avec le système GTC.</p>

<p>C, T</p>	<p>Fa Pas d'optimisation possible.</p>	<p>Fa Mauvaise qualité d'usage.</p>	<p>Mettre en place une temporisation permettant de relever les interrupteurs en position haute et ainsi permettre une gestion à distance en permanence.</p>
<p>▲ Surdimensionnement des brise-soleil fixes entraînant une utilisation quasi-permanente de l'éclairage artificiel</p>				
<p>Les BSO peuvent être commandé à distance par la GTC pour permettre leur ouverture / fermeture (ceci est utile, par exemple, pour fermer les BSO en hiver pendant la nuit et limiter les pertes par rayonnement). Cependant, lorsque les interrupteurs de commande manuelle sont laissés en position basse par les utilisateurs, la commande à distance n'est plus possible. Origine : défaut de conception. Impact : mauvaise qualité d'usage. (466)</p>	<p>C, T</p>	<p>Fa Pas d'optimisation possible.</p>	<p>Fa Mauvaise qualité d'usage.</p>	<p>Mettre en place une temporisation permettant de relever les interrupteurs en position haute et ainsi permettre une gestion à distance en permanence.</p>
